Haltdalsvegen 1629, 7383 HALTDALEN

**Stor enebolig/generasjonsbolig  
beliggende på Langlete i  
Haltdalen. Romslig tomt på ca 3,5  
mål. Dobbelgarasje.**

Nøkkelinformasjon

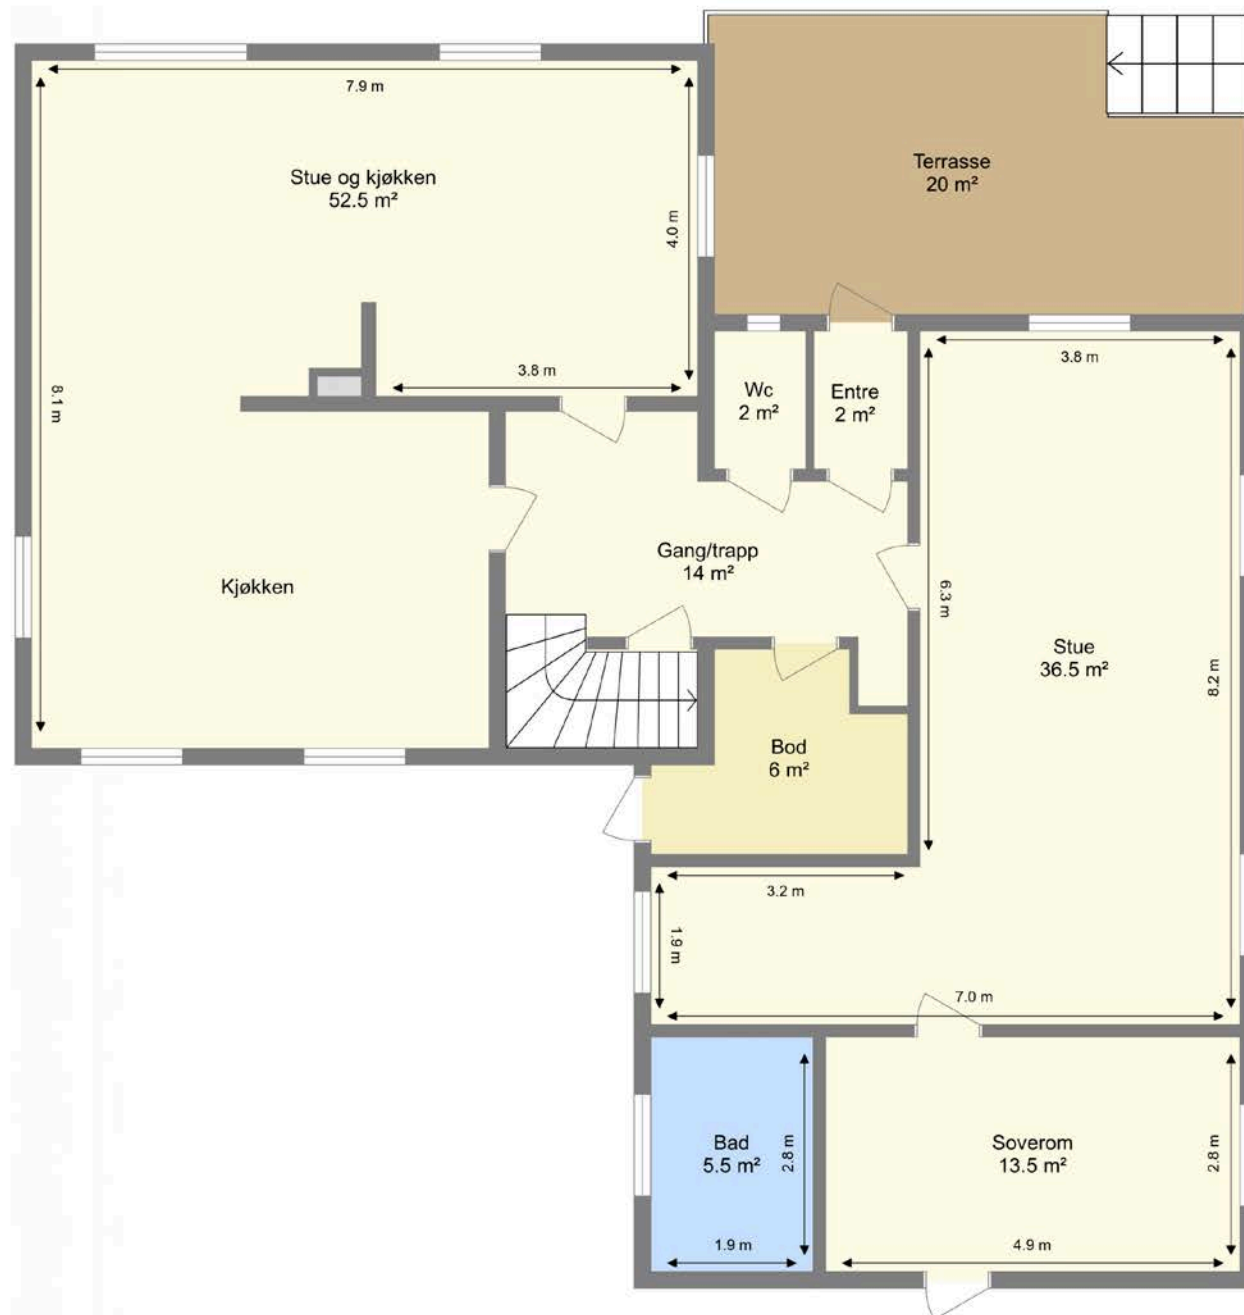
### 1. etasje

Bruksarealet inkluderer innvendige vegger og er større enn summen av rommenes gulvareal.  
Planskissen er en illustrasjon over rominndelingen, og er ikke i målestokk. Mindre avvik kan forekomme.

Innhold:  
1. etasje:  
Entre, gang, toalett, 2 stuer, kjøkken, soverom, bod og bad.  
2. etasje / Loft:  
Gang, 4 soverom og loftstue.  
Kjeller:  
Ganger, boder og tidligere bad.

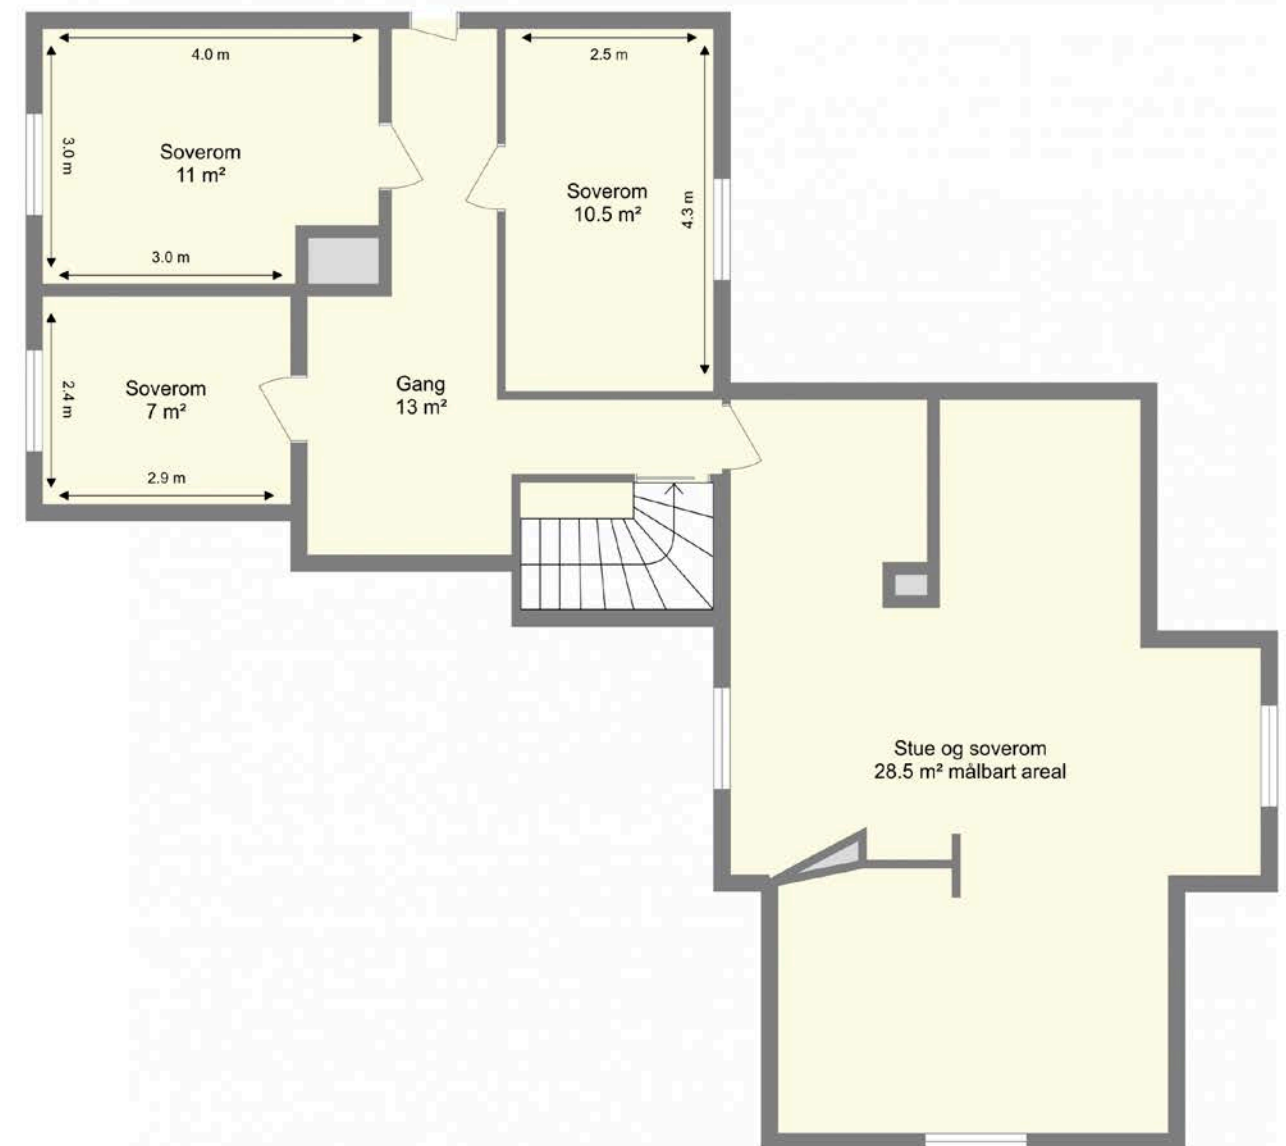
### 2. etasje / Loft

Bruksarealet inkluderer innvendige vegger og er større enn summen av rommenes gulvareal.  
Planskissen er en illustrasjon over rominndelingen, og er ikke i målestokk. Mindre avvik kan forekomme.
