# Verditakst for landbrukseiendom

Hoel

📍 Orkdalsveien 724, 7392 RENNEBU

# gnr/bnr 49/2, 50/4, 50/6, 121/2, 51/3

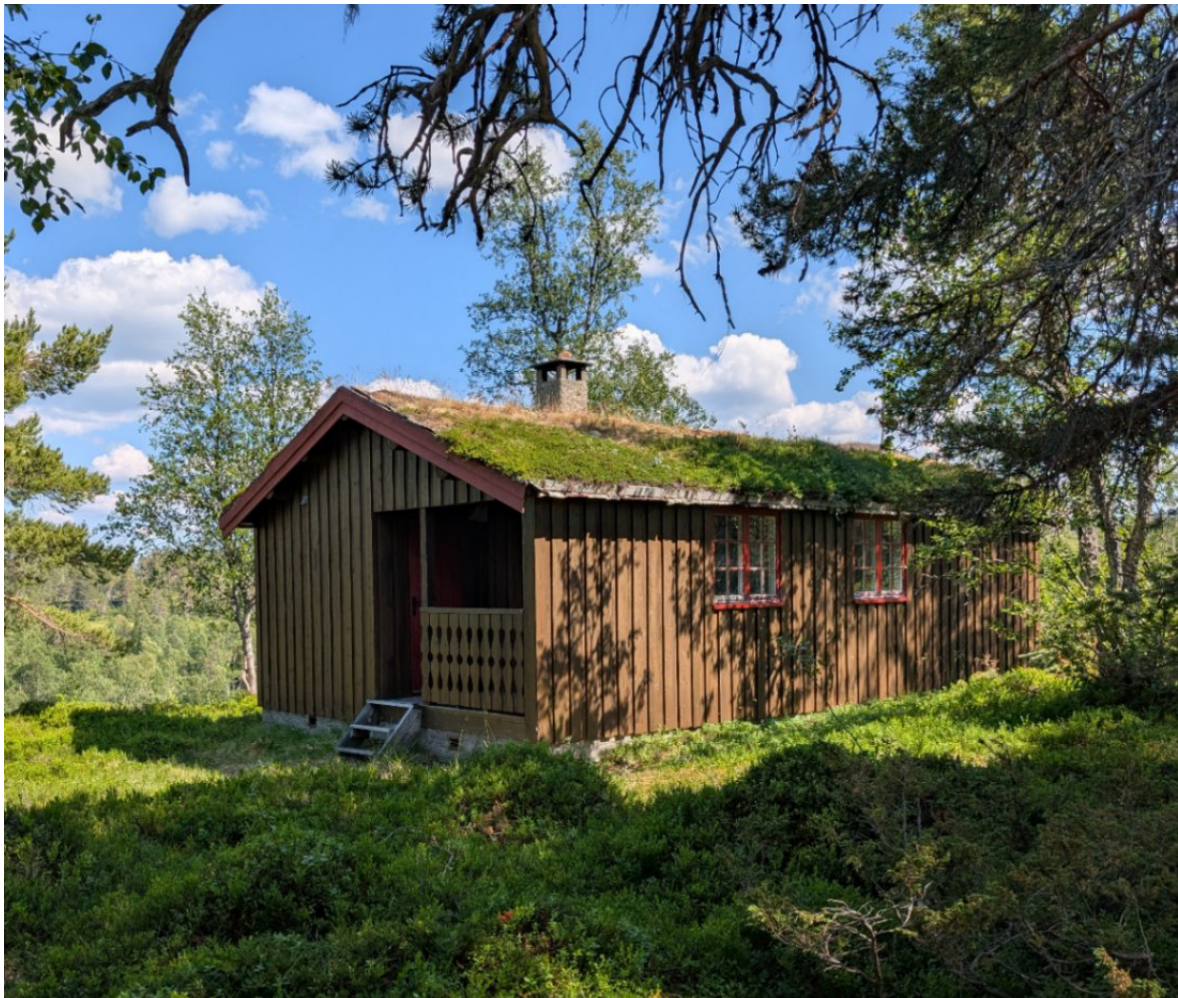
### **Hytte ved Ila.**

Hytta er oppført i en etasje med ringmur i betong (Støpt direkte på terreng) Veggkonstruksjonen er i bindingsverk og er utvendig kledd med stående panel. Hytta har åstak med tekking av torv. Det er ikke isolasjon i taket. Vinduene er med koblet glass og har behov for overflatebehandling. Golvet har trebjelkelag med ventilert krypkjeller med ukjent tilstand. Krypkjellere er en skadeutsatt konstruksjon, hvor det kan utvikle seg vekst av skadelige råtesopper. Dette avhenger av stedlige forhold som lufting i muren, temperatur, fukt fra grunnen og lignende.

Uthuset ved hytta ble bygget samtidig med hytta og inneholder utedo og vedbod. Uthuset har skjevheter og oppretting av denne samt etablering av ny takteking må påregnes. Uthuset er også oppført over ringmur i betong. Veggkonstruksjonen er i bindingsverk og er utvendig kledd med stående panel. Uthuset har pulttak og er tekket med papp.

Ved elva Ila i Ilfjellområdet ligger det en hytte som ble oppført i 1981/82. For å komme til hytta kjører man om sommeren frem til Meslosetra via Hurundsjøveien og Mesloseterveien, og derfra er det ca 25 minutter å gå. Meslosæterveien er en privat vei hvor det er eierskap. Det er totalt 8 eiere i veien. Hytta ligger like ved skiløypa fra Berkåk og man kan da enten gå fra Berkåk eller fra Buan. Løypa er godt preparert hele vinteren (Litjrunnen).

Det er ut over ut- og innvendig maling ikke foretatt noen oppgraderinger etter byggeår. Det er en skjevhet i gulv i forbindelse med innvendig delevegg mot soverommene samt noen fuktskjolder i tak nedenfor pipa. Fuktskjoldene har oppstått ved hard fyring om vinteren og kan skyldes kondensering fra pipe, eventuelt en liten lekkasje ved pipe. Dette kan oppstå når det fyres, og snø som har samlet seg ved skorsteinen smelter. Det er elementpipe med tilkoblet vedovn. Det er ikke innlagt strøm eller vann, men montert et solcelleanlegg. Anlegget er av eldre dato, men er oppgradert en gang etter byggeår. Vann hentes fra elva. Med tanke på alder på taktekingen samt uisolert tak anbefales ny takteking og isolering av taket. Ellers ser hytta ut til å være i bra stand. Hytta er ikke besiktiget av undertegnede, men er beskrevet av eier og med fremlagte bilder.

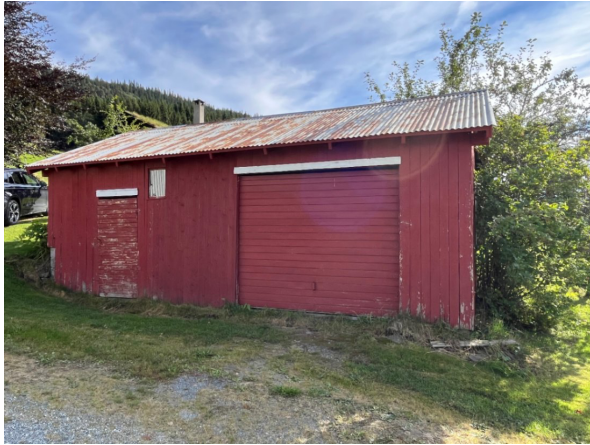
## Garasje

Garasjen er oppført i ca 1980 og er oppført i en etasje over støpt plate på mark. Det er Lecamur i nedre del av vegger mot terreng, ellers er veggkonstruksjonen i bindingsverk med utvendig, stående låvepanel.

Taket har saltaksform og er tekket med stålplater. Vindu med enkelt glass. Vippeport i tre.

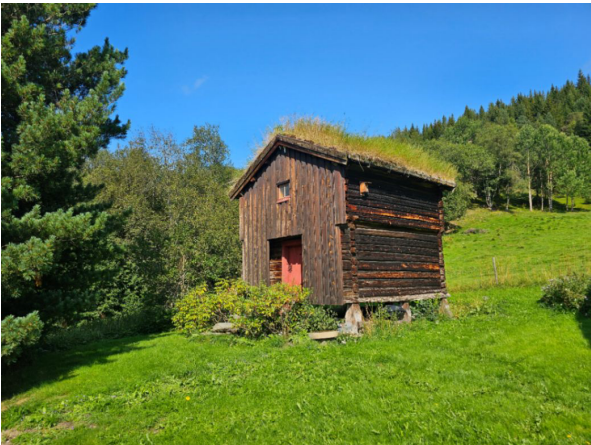
Stabbur

Stabburet fra 1850 ble flyttet dit det står i dag i 2002. (Sto tidligere der kårboligen i dag står). Bygningen er oppført i 2 etasjer med punktfundamenter i naturstein. Tregolv. Veggkonstruksjonen er i tømmer og frontveggen er utvendig kledd med stående panel fra 2002. Det er åstak med torvtekking fra 2002. Det ble høsten 2024 foretatt forbedring av fundamenter (stabilisert)

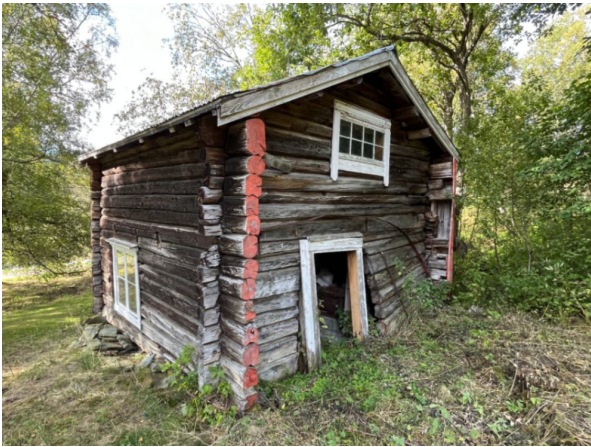
Mastu fra 1850 er oppført i 2 etasjer på ringmur av naturstein. Tregolv.  
Veggkonstruksjonen er i laftet tømmer.  
Saltak med tekking av stålplater fra slutten av 1970-tallet. Utover dette er det ikke foretatt noe vedlikehold.  
Bygningen er i dårlig stand og det må påregnes nye fundamenter og utskifting av noen tømmerstokker dersom bygningen skal bevares.  
Det er ikke innlagt strøm eller vann.
