## Nøkkelinformasjon

# Saudasjøen - Meget stor og flott enebolig - To garasjer - Romslig uteområde/terrasser

Velkommen til Saudavegen 383 - Romslig villa innredet over tre etasjer. Oppført i 2004 med høy standard. Velholdt og lite slitasje - her kan en flytte rett inn!

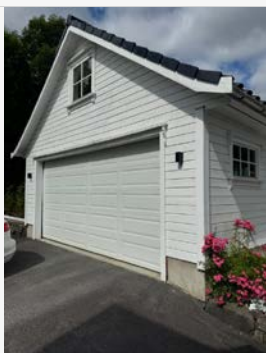
### Garasje

**Byggeår**  
2010

Det er utvendig trapp til innredet loft.

Rekkverk på trapp har for store åpninger. Maks åpning skal være 10 cm. Dette må utbedres.

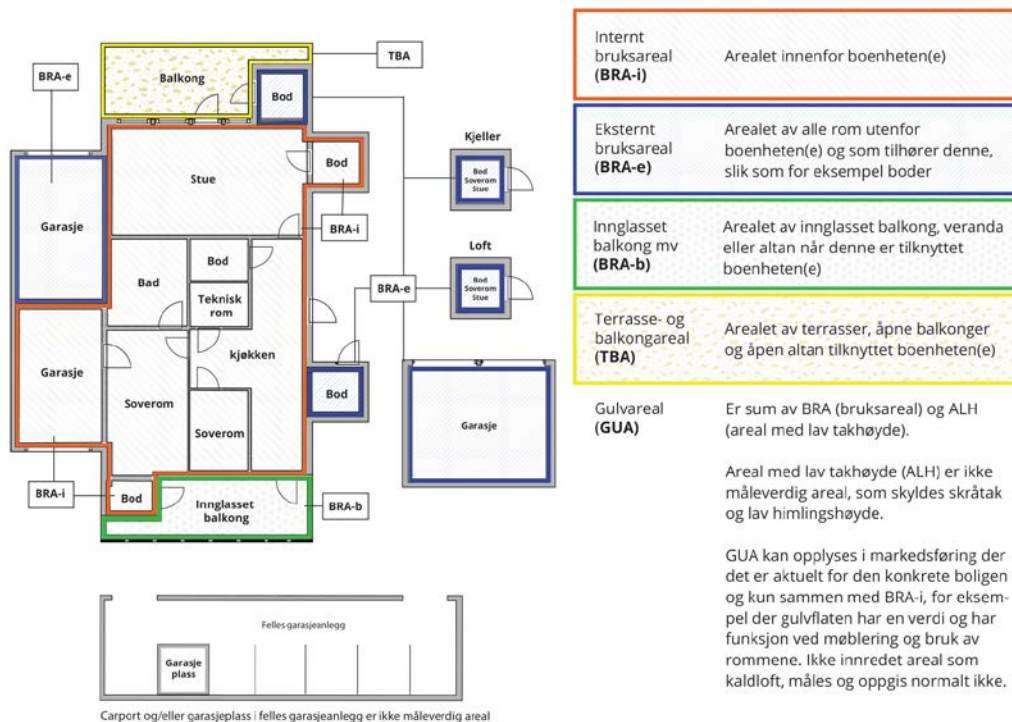
$$\text{BRA} = \text{BRA-i} + \text{BRA-e} + \text{BRA-b}$$

Bruksarealet for bygningen er bruttoarealet minus arealet som opptas av yttervegger.

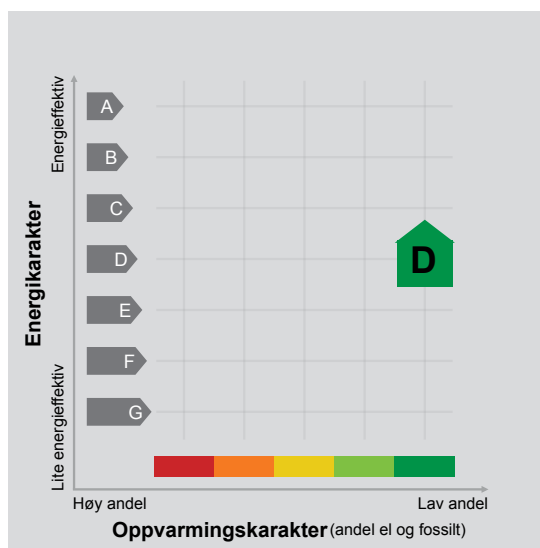
**Energimerket** angir boligens energistandard. Energimerket består av en energikarakter og en oppvarmingskarakter, se i figuren. Energimerket symboliseres med et hus, hvor fargen viser oppvarmingskarakter, og bokstaven viser energikarakter.

**Energikarakteren** angir hvor energieffektiv boligen er, inkludert oppvarmingsanlegget. Energikarakteren er beregnet ut fra den typiske energibruken for boligtypen. Beregningene er gjort ut fra normal bruk ved et gjennomsnittlig klima. Det er boligens energimessige standard og ikke bruken som bestemmer energikarakteren. A betyr at boligen er energieffektiv, mens G betyr at

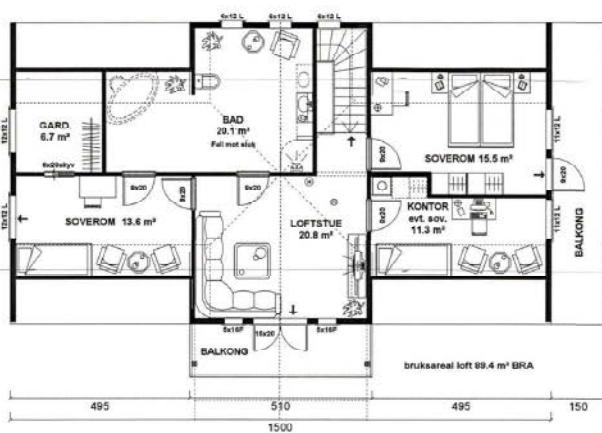
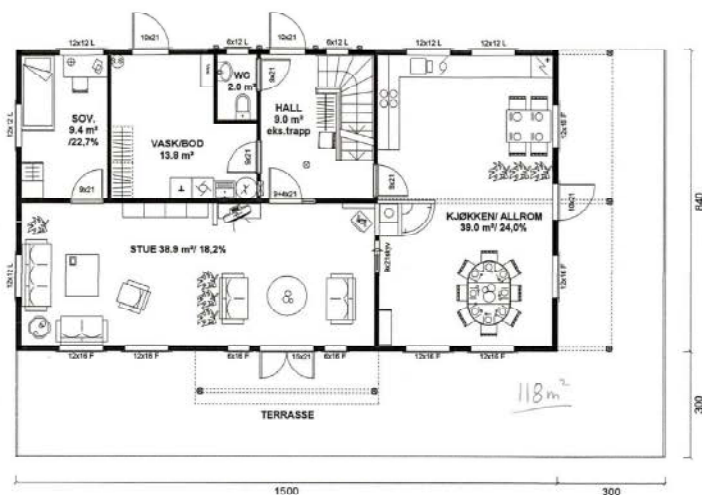
$$\begin{array}{r} 26.44 \\ 6.72 \\ 6.72 \\ \hline \approx 89m^2 \end{array}$$

- ← Rammingsvel
- ⊗ Røykvarsler
- Ⓜ Håndslukkeapparat

Salgs- / arkitekttegning.  
Må ikke benyttes ved  
utførelse av arbeider!

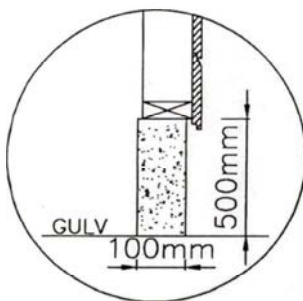
### DETALJ AV MUR VED PORT

Garasjer med annen porthøyde enn nevnt over - trenger normalt også høyere ringmur. Sjekk Leca håndbok og undersøk krav til dimensjonering og armering for å gi muren tilstrekkelig styrke og stabilitet.
