Sundrudveien 70, 1950 RØMSKOG

**Et hyggelig hus med alle  
beboelsesrom på en flate. Garasje  
og boder i kjeller. Nærhet og utsikt  
til Rømsjøen**

**Salgsobjekt:** Enebolig  
**Eierform:** Eiet  
**Byggeår:** 1960  
**BRA-i/BRA Total** 168/168 kvm  
**Tomtstr.:** 603.8 m<sup>2</sup>  
**Soverom:** 2  
**Gnr./bnr.** Gnr. 266, bnr. 15  
**Oppdragsnr.:** 1107250131

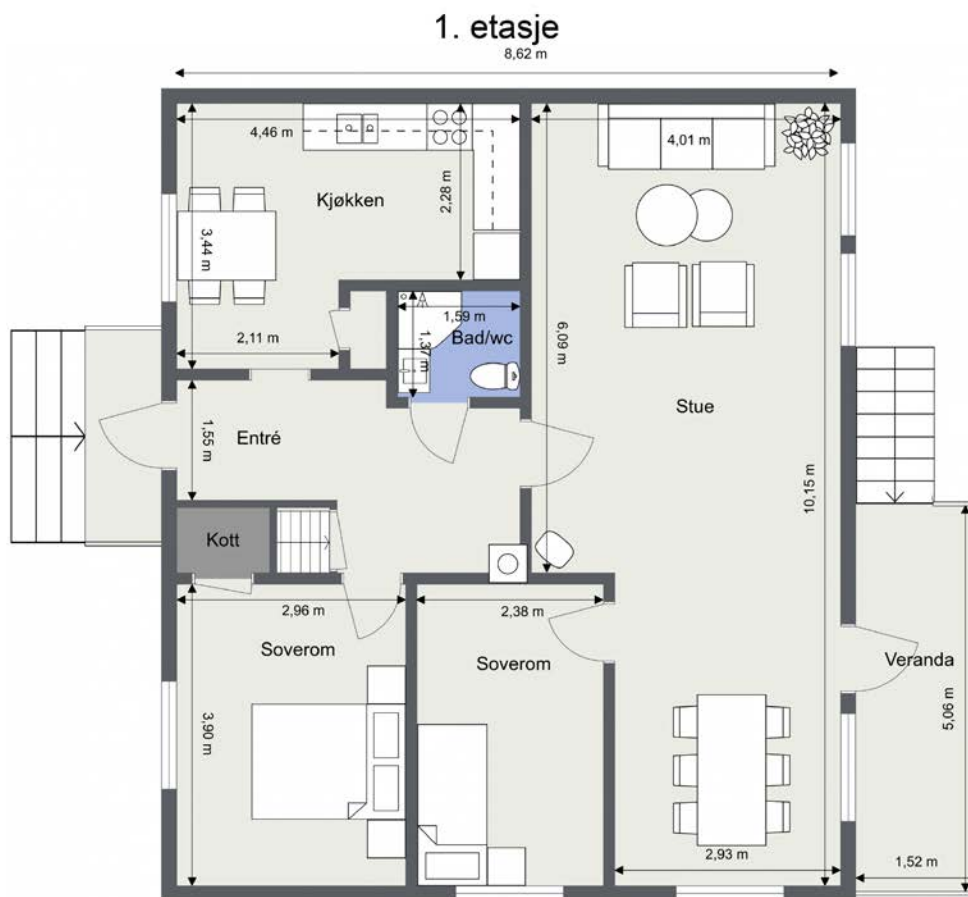
Planskissen er en illustrasjon av boligens planløsning og kan avvike fra boligen

Plantegningen er ikke i målestokk og noe avvik kan forekomme.

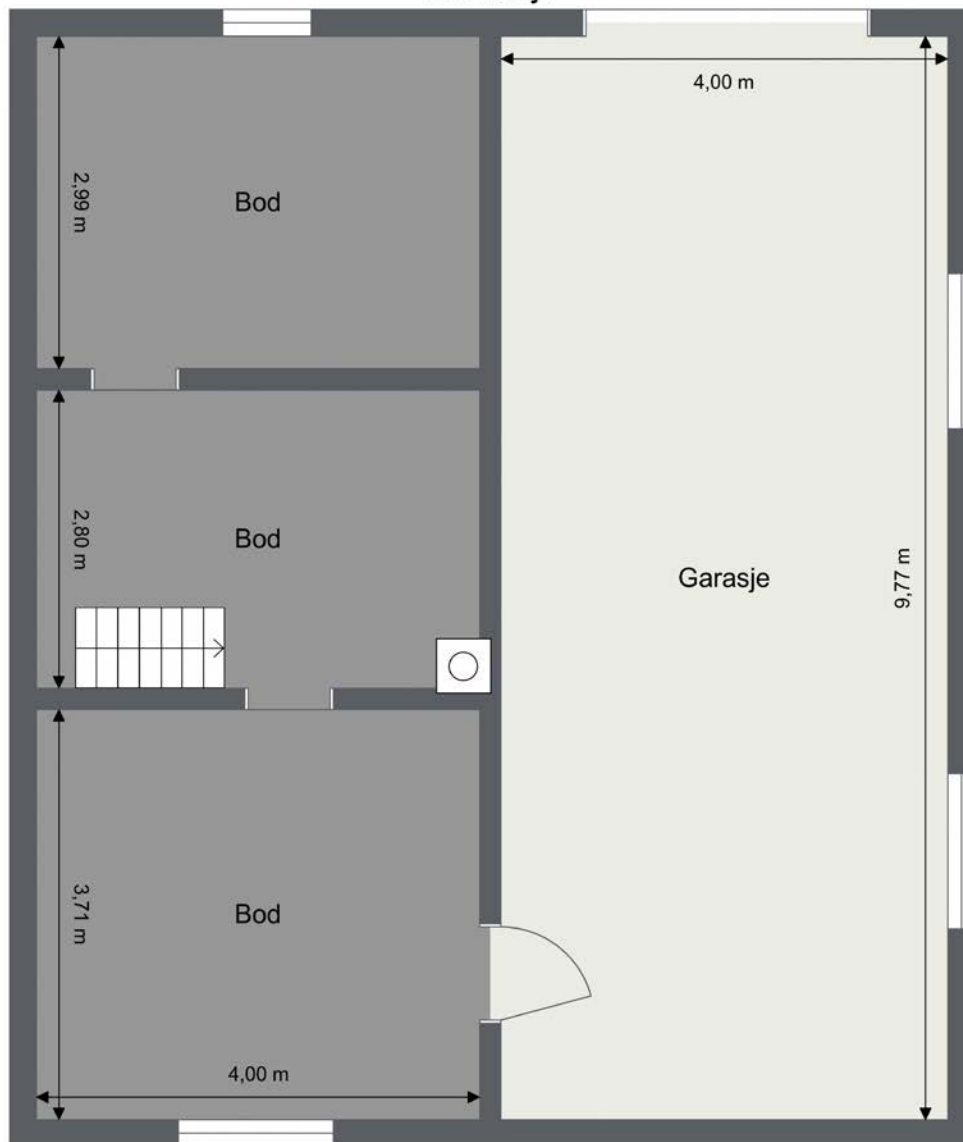
### U. etasje

Planskissen er en illustrasjon av boligens planløsning og kan avvike fra boligen

Plantegningen er ikke i målestokk og noe avvik kan forekomme.

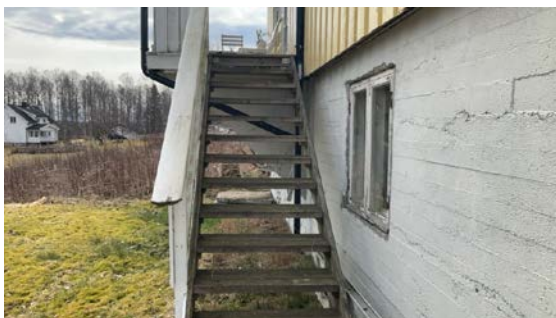
## 1 TG 2 Utvendige trapper

Trapp av betong med takoverbygg i trekonstruksjon og med rekkverk.

- Tiltak:
- Rekkverket er såpass lavt at det på grunn av sikkerhetsmessige forhold anbefales økning av høyde.

Råteskadet treverk må skiftes ut.

Vurdering av avvik: Rekkverkshøyder er under dagens forskriftskrav til rekkverk i trapper. Det er avvik: Det er råteskader i trebord på stolpene til taket.
