# Tilstandsrapport

Boligbygg med flere boenheter

Kjøhlberggata 24A , 0653 OSLO

Befaringsdato: 10.03.2026

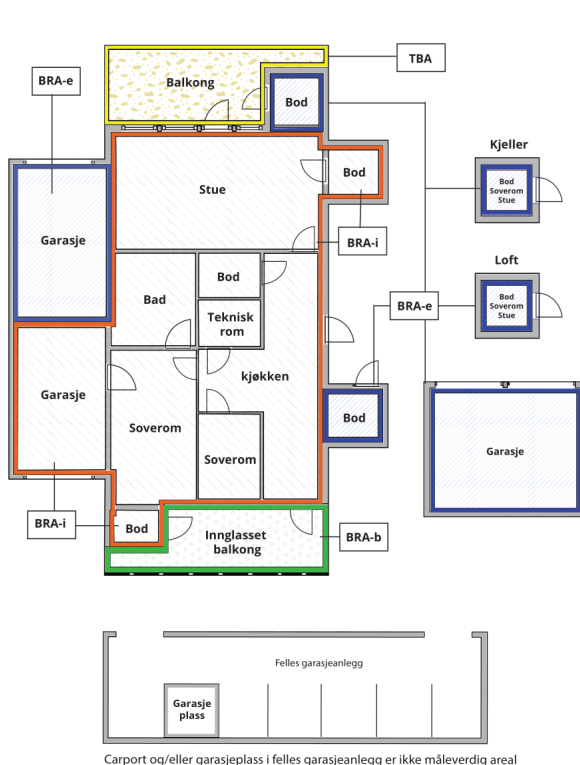
$$BRA = BRA-i + BRA-e + BRA-b$$

Bruksarealet for bygningen er bruttoarealet minus arealet som optas av yttervegger.

Carport og/eller garasjeplass i felles garasjeanlegg er ikke måleverdig areal
