Rubinvegen 8, 4104 JØRPELAND

**Stor, innholdsrik og flott  
familiebolig med vakker utsikt og  
gode solforhold. Stor tomt som  
delvis grenser mot friområde**

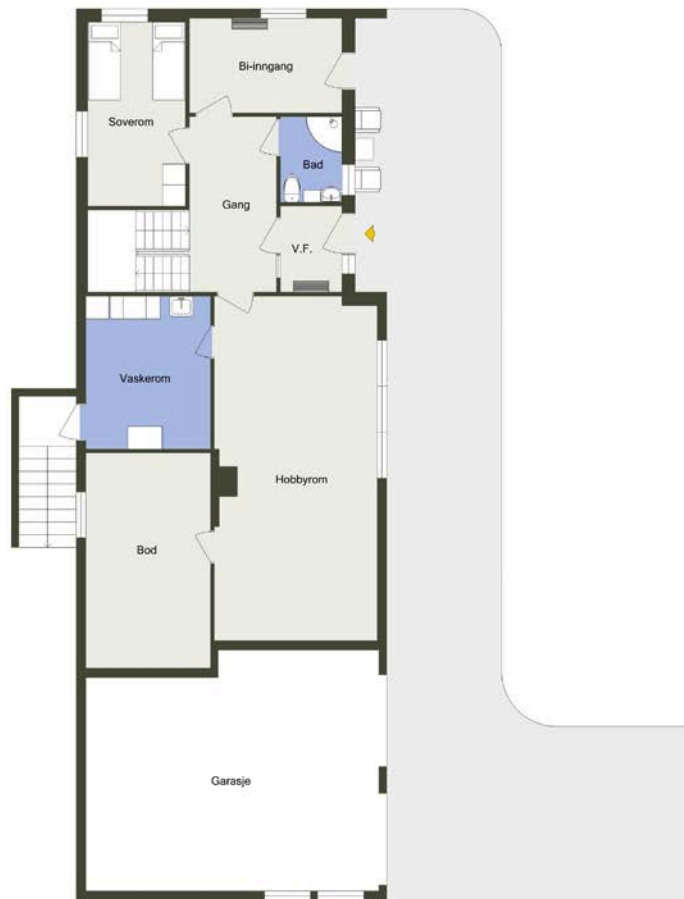
U. Etg.

Plantegningen er ikke målbar og noe avvik kan forekomme.  
Megler/selger tar ikke ansvar for evt. feil. Innredning og møbler er ikke basert på den faktiske innredningen, og er kun ment å gi en oppfatning av boligens muligheter.

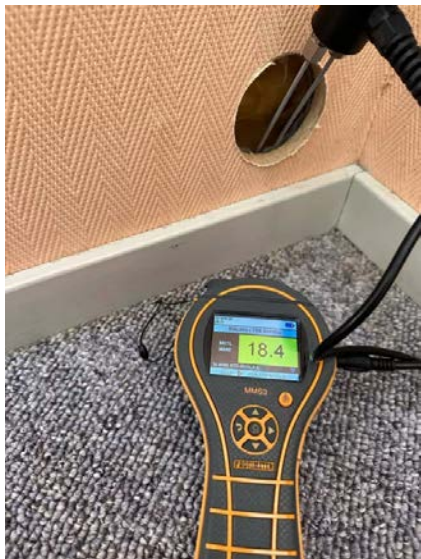
### 6.3 Rom under terreng

| Type rom under terreng | Delvis innredet |
| Er det gjennomført arbeider etter byggeår? | Nei |

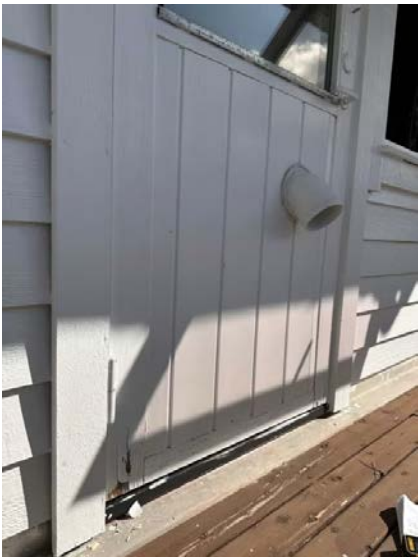
## 6.5 Vinduer og dører

Swedoor ytterdør i malt utførelse, vinduer / balkongdører med 2-lags glass.

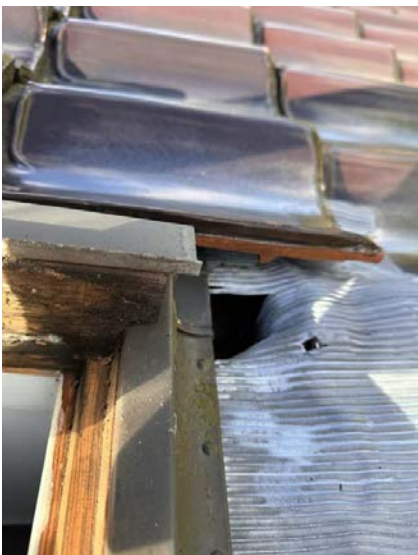
Er det påvist avvik ved utvendig tetting som beslag, vannbord, og omramming?

Ja

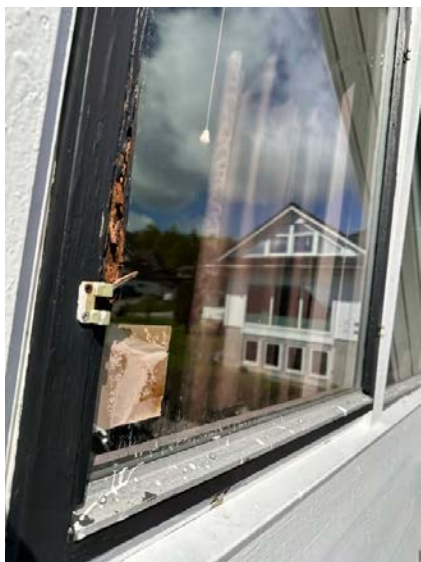
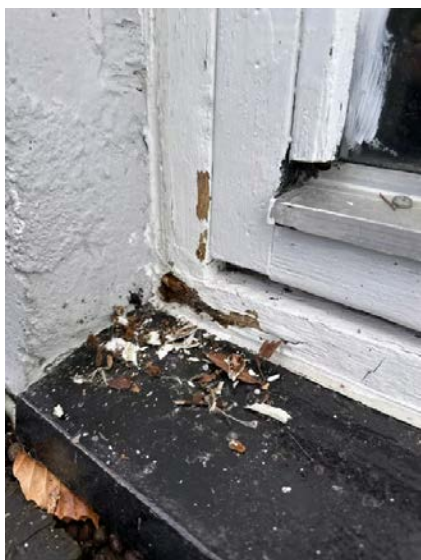
Anbefaler å overflatebehandle slitte overflater, utbedre bly beslag under velux takvindu på bad 2 etg. bytte vindu / dører med punktert glass og råteskader.

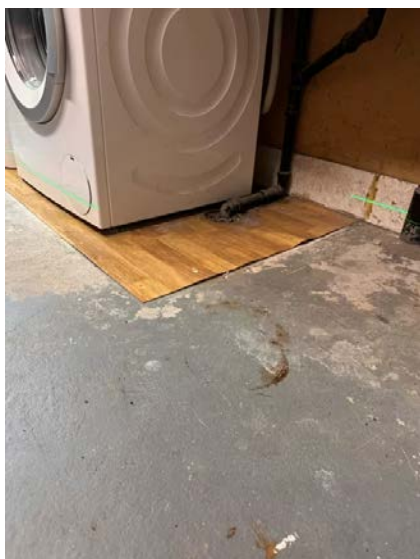
## 6.22 Våtrom: Vaskerom

| Det er behov for totalrenovering av våtrommet! | |

| Det registreres "bom" i en gulvflis i dusjsonen (mangelfull heft mot underlag). | |
| Badet fungerer med dagens tilstand, men på grunn av påviste forhold anbefales montert et dusjkabinett for å unngå ytterligere fuktbelastning i påvente av en oppgradering. | |

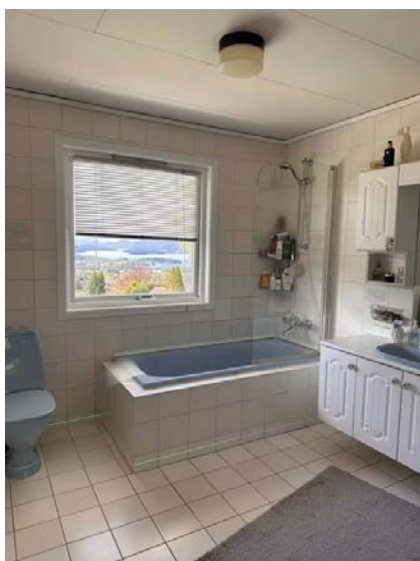
### 6.24 Våtrom: Bad 1 etg.

Det er behov for totalrenovering av våtrommet!

TG-3 pga. Bad fra byggeår, 5 mm. motfall målt fra dør til badekar, ikke tilkonst for inspeksjon av sluk under badekar, ukjent tettesjikt, vindu plassert i våtsone, sprekker i fliser / flisefuger, utette rørgjennomføringer og stedvis svertesopp i fuger.

| Det registreres stedvis "bom" i gulvfliser (mangelfull heft mot underlag). | |
| Badet fungerer med dagens tilstand, men på grunn av påviste forhold anbefales det å fortsatt bruke dusjkabinett for å unngå ytterligere fuktbelastning i påvente av en oppgradering. | |
