Høgsetvegen 43, 7353 BØRSA

**Børse - Sjarmerende enebolig med  
sentral beliggenhet. Gode  
solforhold og fin utsikt.**

# Velkommen til Høgsetvegen 43!

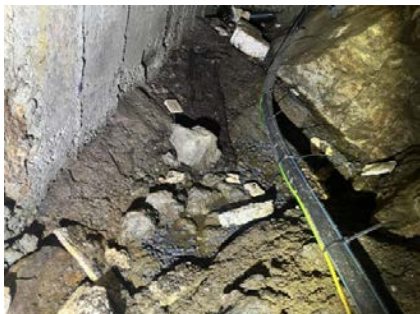
### 6.1 Drenering

| Type grunnmur? | Grunnmur/ringmur |

Dreneringen fungerer ikke som tiltenkt. Det er tydelige tegn på synlig fukt i kryprommet som trolig kommer langs berget da som følge av svikt. Videre kan terrenget justeres noe bedre slik at overflatevann blir ledet bort fra boligen. For videre omtale se "rom under terreng"

Drenering/ utvendig fuksikring bør vurderes forbedret selv om synlig fukt i kryprommet ikke fremstår vesentlig med tanke på oppbyggingsmaterialer.

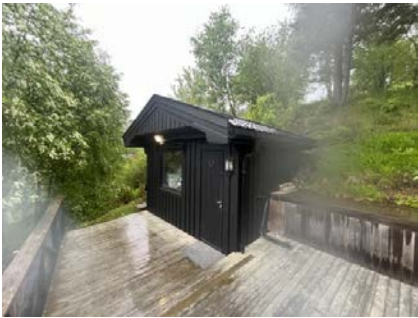
## 6.26 Øvrig: Utebod

Uteboden er oppført på 1980-tallet, men vurderes oppgradert etter dette. Veggkonstruksjoner er oppført i tre, utvendig kledd med stående trepanel. Taket har saltaksform, tekket med metallplater.
