Steigabakkan 41, 7332 LØKKEN VERK

**Usjenert og landlig enebolig med  
stor tomt på over 4 mål | Bad fra  
2008 | Noe oppgraderingsbehov**

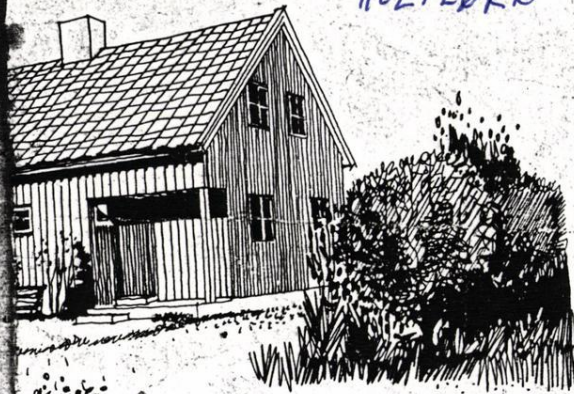
*stlands panel  
 av 1. klasse under  
 malseri av et  
 let utv. fjes med  
 6" letter.  
 m. lykhelse  
 av utv. panel 7/8*
