# Bakar Hansen-vegen 10 A 7710 SPARBU

## Tilstandsrapport Eierskifte

Boligtype: Leilighet

Byggeår: 2012

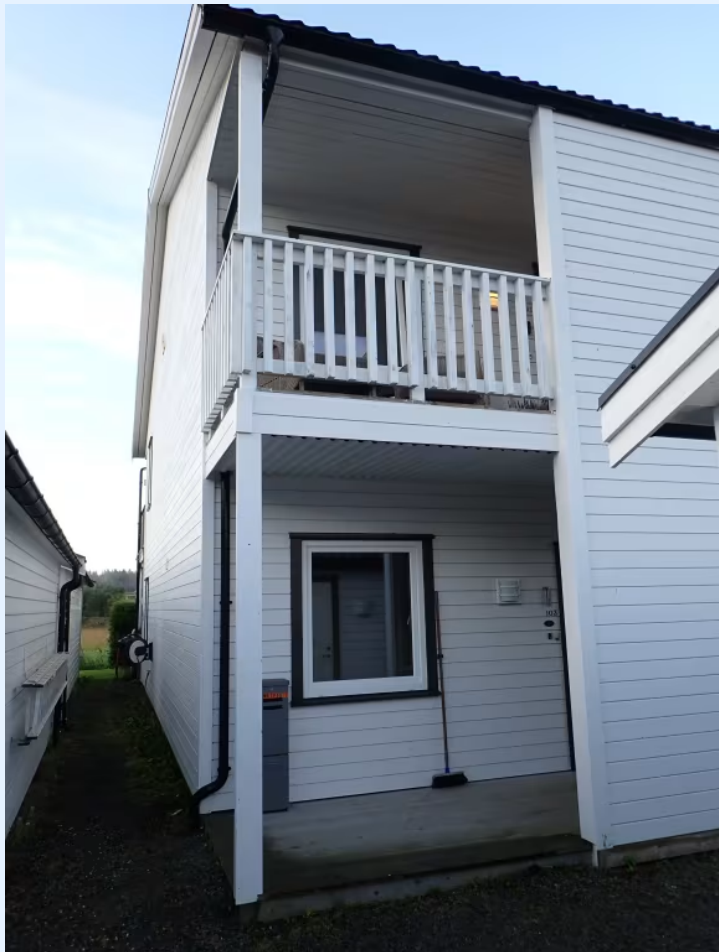
Generell beskrivelse av boligen:

Leilighet oppført i en etasje. Støpt plate på grunn. Veggkonstruksjon i tre, og er utvendig kledd med liggende panel. Taket er et saltak tekket med metallplater. Etasjeskille er et betongdekke. Vindu med 3-lags isolerglass.
