Rinnane 2, 4389 VIKESÅ

**Koselig familiehytte på Stavtjørn.  
Flott utsikt og beliggenhet  
4 Soverom og hems.**

# Familiehytte på Stavtjørn i et idyllisk og flott område!

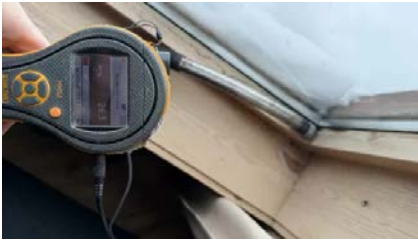
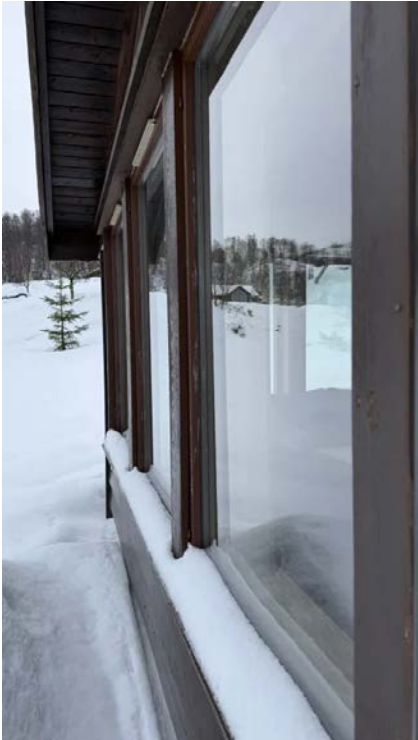
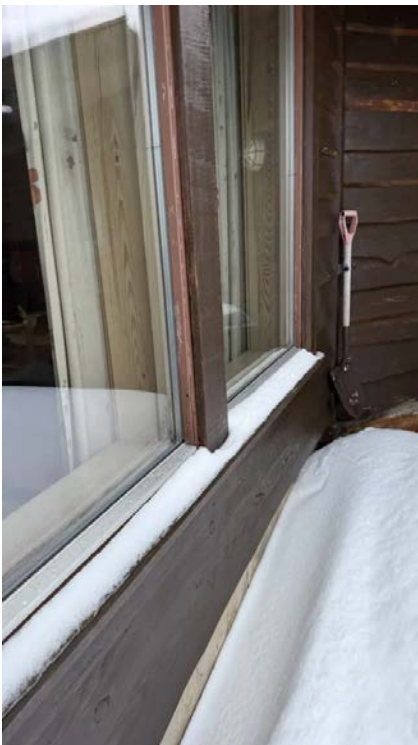
### Oppsummering av vinduer og dører

Vinduer og dører med varierende alder, hovedsakelig fra 1980/1992/2012, nedbrytning i enkelte karmner/glass lister som er mye utsatt for sol og fuktighet, noe slitasje i pakninger og beslag.

- Kondensering i enkelte vinduskarmer, dette skyldes normalt for liten utskiftning av inneluften.
- Registrert fukt i enkelte foringer, hovedsakelig i stuedel, dette skyldes slitte og løse glasslister utvendig. Ingen registrert fukt i omliggende gulv og vegg. Må påregnes oppgradert på kortere sikt.
- Generell iring i beslag/hengsler.
- Lukke vindu i stue og soverom ved entre er noe stri å betjene.
- Ytterdør tilslutter ikke karm tilstrekkelig, dette fører til kondensering ved større temperaturforskjeller inne og ute.

Overflatebehandlinger må påregnes.  
Generelle justeringer/smøring anbefales.  
Slitte/løse glass lister må påregnes oppgradert for å hindre skader.

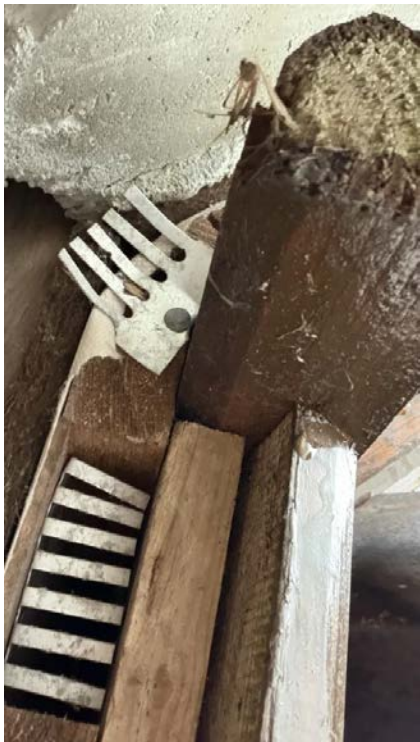
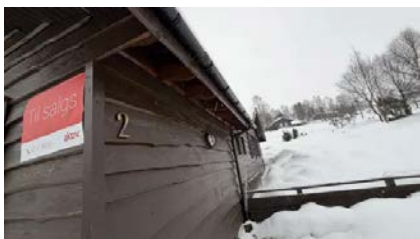
### Oppsummering av yttervegger

Yttervegg kledd med liggende villmarkspanel, tilsynelatende med varierende alder. Stedvis noe malingslitt og tørkesprekker utvendig treverk og kledning som er mye utsatt for sol og fuktighet. Påregnelig med noe nedbrytning i treverk som står i og nær fuktig miljø. Registrert nåe råte i vannklaffer. Musetetting er enkelte steder ikke tilstrekkelig justert. Eier opplyser at det jevnlig har blitt satt ut musefeller i kjeller, og mus har blitt fanget, senest i 2023. Normal tid før beising av trekledning eller laft, beiset er 2 - 6 år. Normal tid før dekkbeising av trekledning eller laft, dekkbeiset er 4 - 8 år. Normal tid før maling av trekledning eller laft, malt er 6 - 12 år.

Rengjøring og overflatebehandling må påregnes. Musetetting må enkelte steder påregnes justert/supplert for å hindre skadedyr å komme inn i bygning.

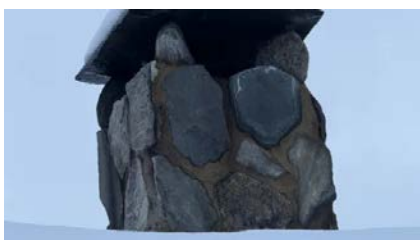
## 6.8 Skorstein over tak

Registrert fuktmerker/saltutslag omliggende pipeløp, fuktutslag i mindre del av gulv omliggende pipeløp stue. Pipe trekker fukt, ukjent om det grunnet uttett pipe, og eller uttett overgang tak/pipevange.

Anbefaler å montere pipebeslag og nytt bly. Nærmere kontroll/utbedring av fukt i gulv.

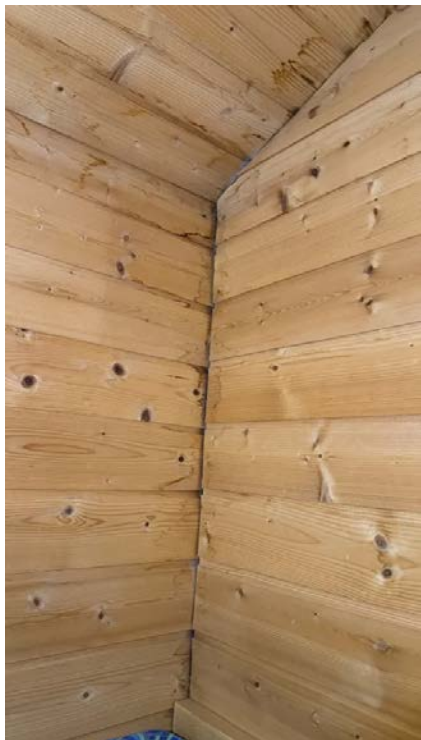
## 6.9 Takkonstruksjon og loft

Det er registrert manglende eller utilstrekkelig lufting av konstruksjonen. Forholdet vurderes å øke risikoen for fuktbelastning over tid.

Det registreres fuktmerker i overgang tak/yttervegg på "soveroms del" Dette skyldes trolig kondensering, trolig som følge av mangelfull tetting/klemte overgang diffusjonsplast. Konstruksjons oppbygging ift. luftning anbefales nærmere gjennomgått.

Det anbefales å gjennomgå takkonstruksjonens lufting og sikre tilstrekkelig luftespalte ved raft. Tetting og overganger for diffusjonsplast bør kontrolleres og utbedres ved behov for å redusere risiko for kondensering.

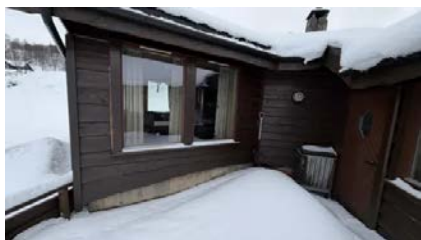
## 6.10 Takteking

Type takkonstruksjon	Saltak
Type tekking	Takstein
Inspisert fra	Fra bakken
Er det gjennomført arbeider etter opprinnelig byggeår?	Ja
Er det registrert skader, deformasjoner eller begroing på taktekingen?	Ja
Er det synlige avvik på beslag/inndekning rundt pipe og andre taggjennomføringer?	Ikke kontrollert
Har tekkingen nådd en alder som gir økt risiko for skader eller følgeskader?	Ukjent
<b>Oppsummering av takteking</b>	<b>TG-2</b>
<p>Taket er tekking med takstein fra tilbygg(antatt skifer), ikke tilstrekkelig besikket grunnet snø på befaringsdagen. Tilstand satt iht. alder og registrerte merknader.</p> <p>Merknader:</p> <ul style="list-style-type: none"><li>-Løs takstein i sløys på befaringsdagen.</li><li>-Manglende takstein ved nedre del av sløys ved entre, dette fører til at vann ikke blir ledet tilstrekkelig. Økt fuktbelastning på kasse/stubord.</li></ul> <p>Opplysning gitt i egenerklæring:</p> <p>Takteking</p> <p>"Det er tett, men i mønet over inngangsdøra så mangler det en "stein" som gjør at ikke alt vann renner i renna."</p> <p>Normal tid før utskifting av skifer er 10 - 50 år.</p> <p>Normal tid før omlegging av skifer er 50 - 80 år.</p>

<b>Anbefalte tiltak / ytterligere undersøkelser anbefales</b>	
Inspeksjon og vurdering av takteking anbefales når forholdene gjør det mulig. Påviste skader anbefales utbedres.

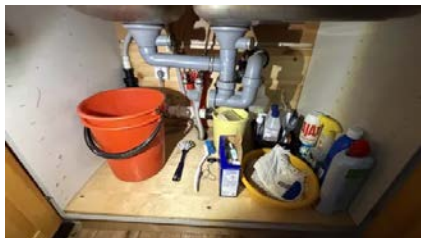
## 6.13 Avløpsrør

Type avløpsrør	Plast
Kjellerdel ble ikke besiktet, og avløpsrør ble derfor ikke funksjonstestet. Tidligere utført funksjonstesting (2025) viste tilfredsstillende funksjon og er lagt til grunn i rapporten.	
Er det gjennomført arbeider på anlegget etter byggeår?	Ja
Er det manglende lufting av kloakk over tak?	Nei
Er det sen avrenning fra tappested?	Nei
Mangler det stakemuligheter på avløpsanlegget?	Nei
Har avløpsrør nådd en alder som gir økt risiko for skader eller følgeskader?	Ukjent

Bygningens avløpsrør med varierende alder. Ingen avvik registrert på synlig opplegg.  
 Avløpsanlegg fra byggeåret har nådd en høy alder og skader / lekkasjer kan oppstå.

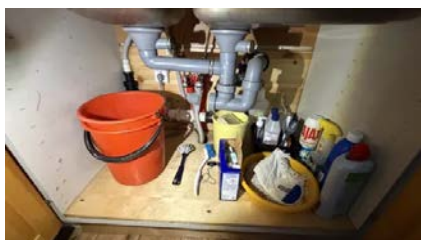
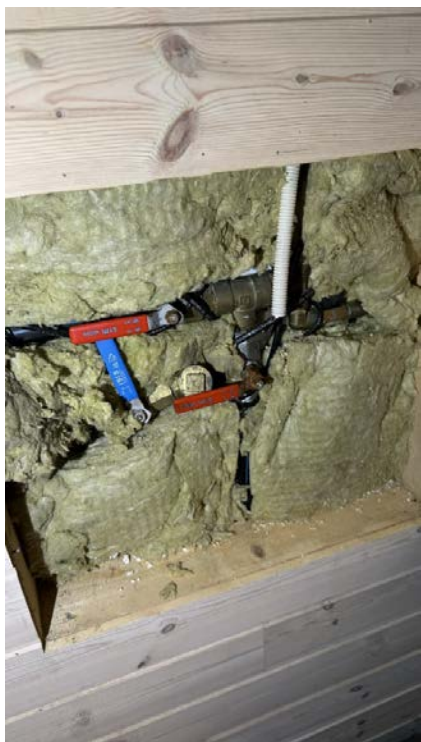
**6.14 Vannledninger**

Kobber, Rør i rør system

-Vannrør fra byggeåret har nådd en høyere alder og skader / lekkasjer kan oppstå.

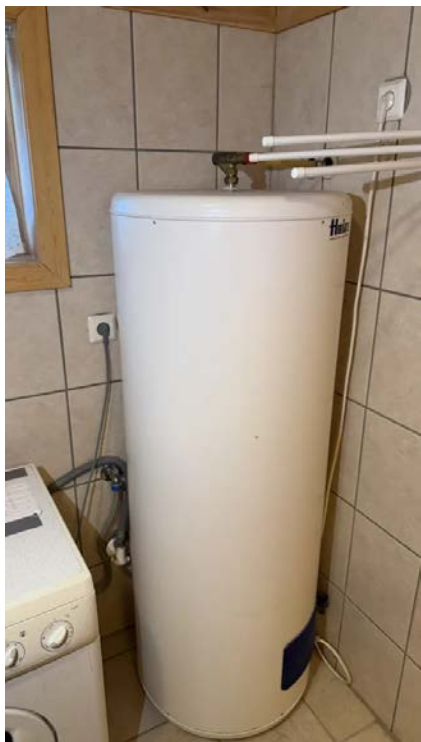
## 6.16 Varmtvannsbereder

Bad/vaskerom

En utskifting av bereder som følge av oppnådd alder over 20 år er påregnelig.

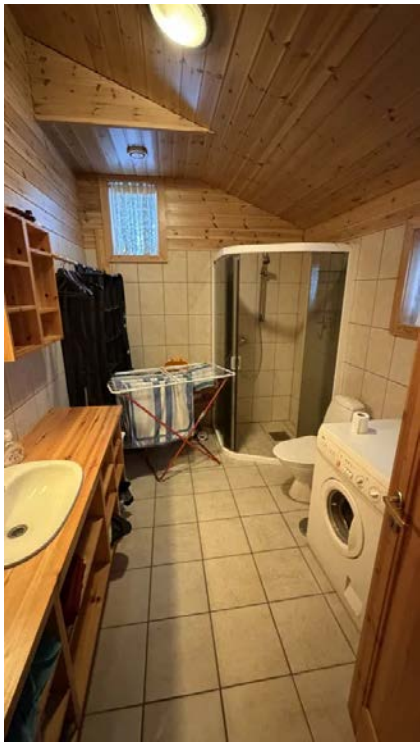
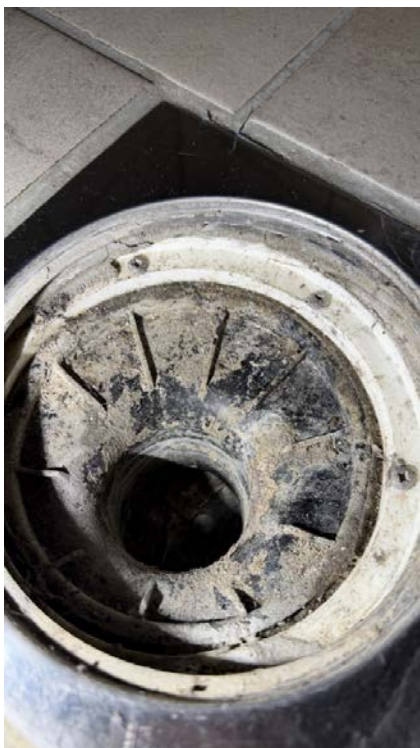
## 6.18 Våtrom: Bad/vaskerom

Flislagte overflater i normal stand iht. alder.  
 Merknader:  
 -Fliser er noe ujevn montert, stedvis "bom", heft/dekning av fliselim under fliser.  
 -Sprekk i en flis omliggende sluk i dusj, forårsaket av spenning, ingen umiddelbar behov for tiltak.Tg:3.  
 -Gulvet har fall til sluk, men dette er mindre enn referansenivået. Noe vannansamling omliggende sluk og vegg ved spyling i dusjnisen synlig misfarging i fuger. Ingen umiddelbar behov for tiltak foruten rengjøring.  
 -Vindu er plassert i våtsone. Funksjon ivaretatt med tett dusjnise, ingen behov for tiltak.

Det anbefales å utbedre hulrom ("bom") i fliser ved bruk av bi-imp eller tilsvarende egnet metode. Videre anbefales nærmere kontroll av membranoppbrett i dørterskel/sokkel, samt vurdering av tiltak for sprekk i flis og avvik i fallforhold i dusjsone.

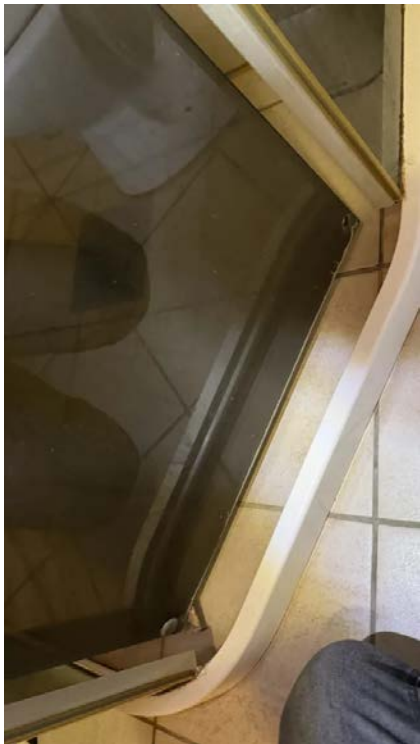
## Membran, tettesjikt og sluk

<b>Oppsummering av membran, tettesjikt og sluk</b>	<b>TG-2</b>
<p>Ingen spesielle merknader registrert på synlig opplegg.          Membran synlig ført under klemring.          Tilstandsgrad 2 er satt med bakgrunn i antatt alder på tettesjikt og derav økt risiko for lekkasjer.</p>

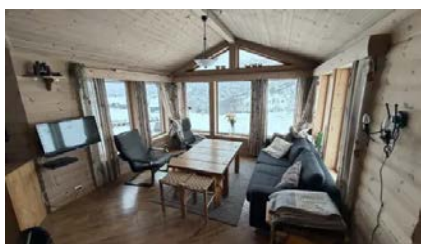
## 6.21 Etasjeskillet

- Registrert fukt i mindre del av gulv omliggende pipeløp, dette skyldes utett pipe/overgang pipe over tak. Påregnelig med oppgradering.
  - Ujevn montering av flis i entre, registrert bom/sprekk i flis ved mur.
- Ujevnheter i gulv er påregnelig normalt i stedstøpte gulv. Ukjent om det er montert diffusjonstetting i gulv mot grunn. Registrert saltutslag i plate i eldre del.

Ved enkel nivellering registreres ca 18 mm avvik total planhet på soverom ved entre.  
Ved enkel nivellering registreres ca 20 mm avvik total planhet i stue.
