## Nøkkelinformasjon

Velkommen til Trudvangveien 5B!

Rune Kristiansen Takst AS  
Trudvangveien 5 A. 1. etg. Oppdrag 25020.

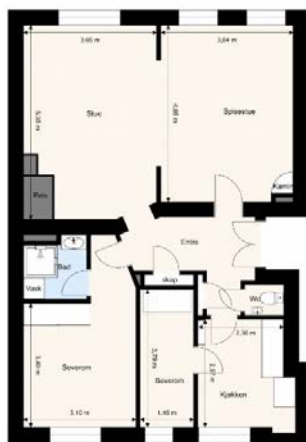
Rune Kristiansen Takst AS  
Trudvangveien 5 A. 1. etg. Oppdrag 25020.

Planskissen er kun ment å være en illustrasjon av boligens planløsning, og gjør ikke krav på å være korrekt i alle detaljer.  
Ved oppmåling av boligens BRA/P-rom/S-rom, vil innervegger og sjakter/piper m.m. være medregnet, etter gjeldende målereglar.  
Planskissen er ikke måleverdig, og kan kun brukes etter avtale med takstmannen.

Sum areal alle bygg: BRA: 95 m<sup>2</sup> BRA-i: 79 m<sup>2</sup>

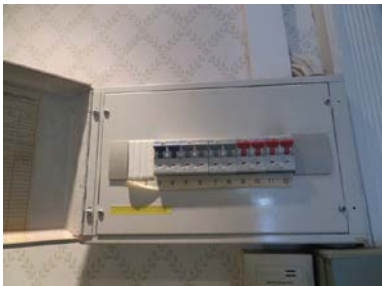
Sikringskap.

For å få en fullstendig kontroll av el-anlegget anbefales det å innhente en utvidet el-kontroll/tilstandsvurdering av el-anlegget etter NEK 405-2-3:2023..  
Konsekvens: Hvis en tilstandsvurdering avdekker avvik, må det gjøres oppgradering/utbedring.
