# Innholdsrik håndlaftet tømmerhytte

Aktiv Eiendomsmegling v/ Kim-André Arnesen har gleden av å presentere Midthovda 16. Dette er en stor og flott tømmerhytte med en god beliggenhet i hyttefeltet. Hytten ligger flott til med ca. 10 minutters kjøretur til Geiloheisen og togstasjonen. Det er kort avstand til nærmeste langrennsløype. Hytten er meget innholdsrik - perfekt for storfamilien.

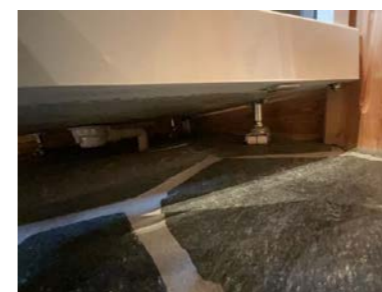
Bilde viser ingen membran i overgang gulv/vegg

Utbedring av membran i overgang gulv/vegg fører til renovering av hele baderomsgulvet. Skulle det oppstå en vannlekkasje vil vann kunne renne ned og under vegger på badet.

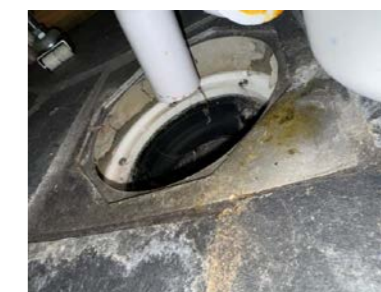
Bilde av sluk under dusjkabinett.

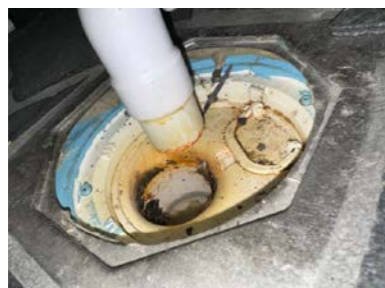
Bilde av sluk under dusjkabinett.

- Overvåk tilstanden jevnlig. For å få tilstandsgrad 0 eller 1 må tettesjiktet skiftes ut, men tidspunktet for når dette er nødvendig er vanskelig å si noe om.
- Tilgang til sluk må bedres både for inspeksjon og rengjøring.
