Tilstandsrapport

Boligbygg med flere boenheter

Follovegen 16 B, 7300 ORKANGER

ORKLAND kommune

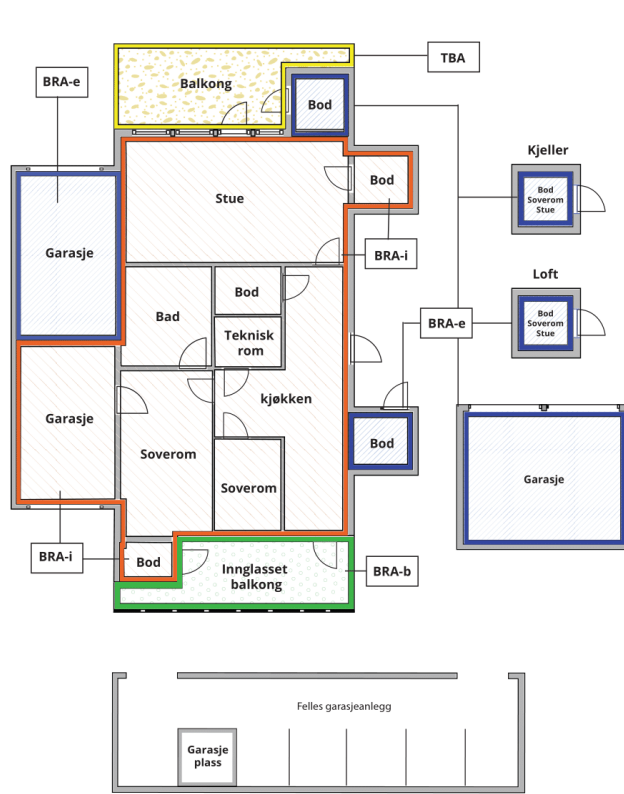
BRA = BRA-i + BRA-e + BRA-b

Bruksarealet for bygningen er bruttoarealet minus arealet som opptas av yttervegger.
