# Tilstandsrapport

📍 Krintovegen 39. Lifjell

📖 Bø i Telemark.

# Gnr 18. Bnr 164.

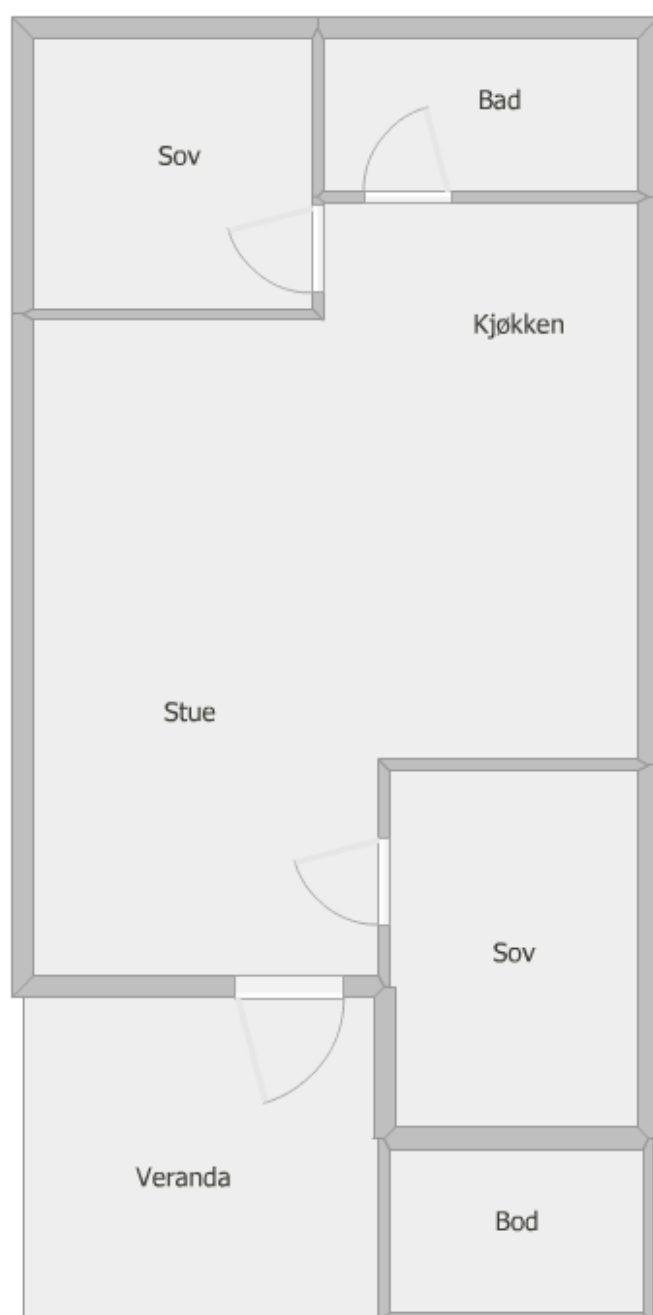
### Rominndeling:

Tegningen er kun for å visualisere hvordan rom er i forhold til hverandre. Det er ikke målsatt tegning.

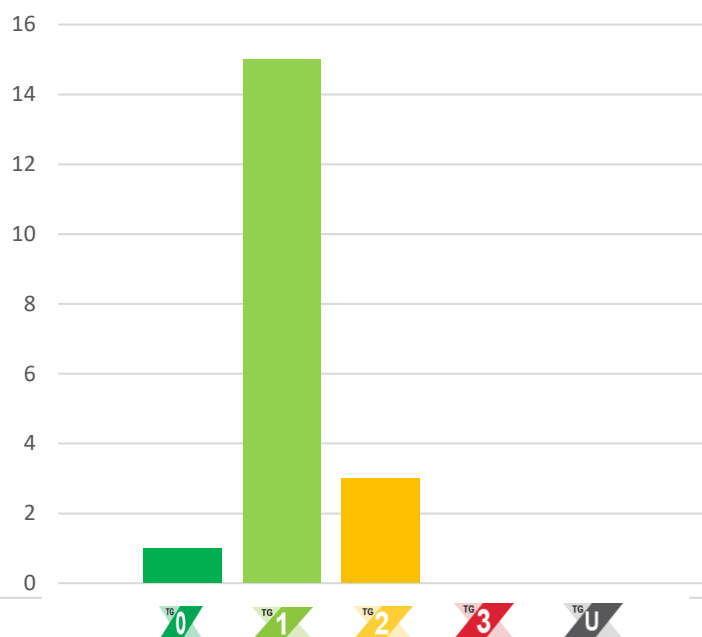
TILSTANDSGRADER

Her er oversikt over antall tilstandsgrader og hvor mange boligen har.

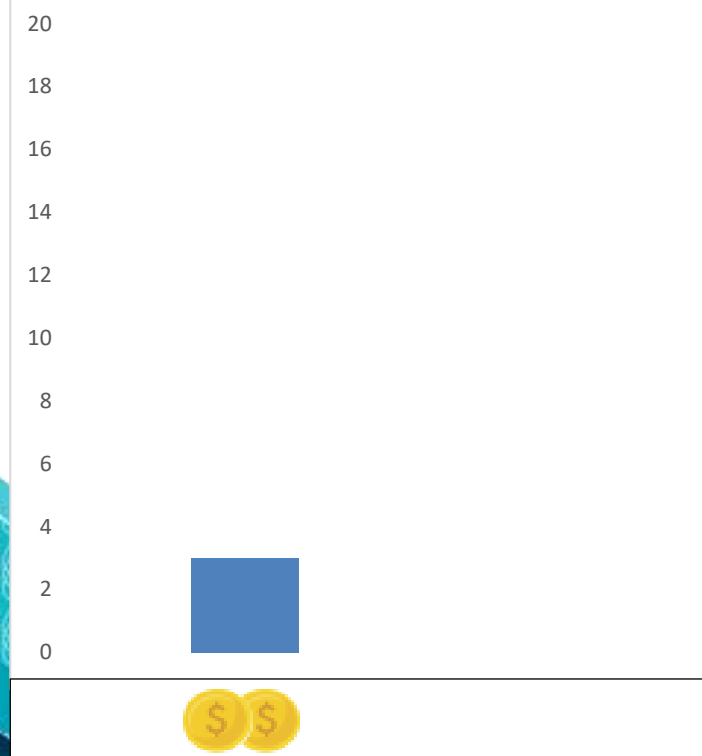
Utbedringskostnader

Her er det ca sjablongmessige kostnader vist i søylen, for å få TG2 eller TG3 tilbake i stand som TG1 eller bedre. Vedlikeholds kostnader er ikke tatt med.
