Jomfruvegen 160, 5542 KARMSUND

**Innholdsrik familiebolig i  
barnevennlig og attraktiv  
boligområde | Flott sjøutsikt |  
Trivelig og solrikt uteområde**

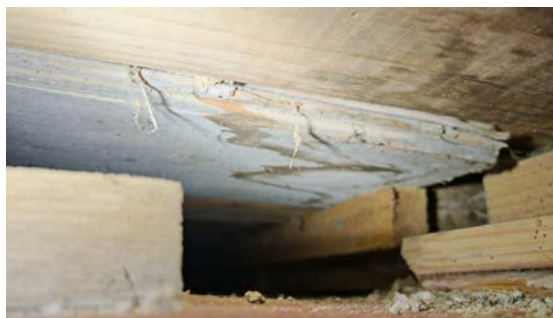
Mindre / ukjent fuktskjold
