# Tilstandsrapport

Boligbygg med flere boenheter

Nedre Kalbakkvei 7 , 0950 OSLO

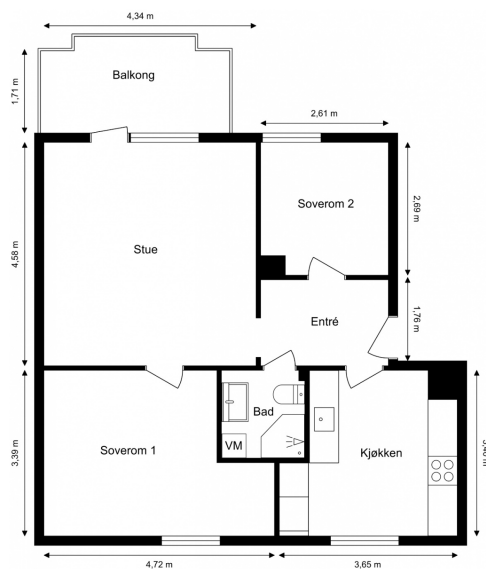
Plantegningen er kun en illustrasjon av etasjen og er ikke i målestokk.
