Almlivegen 18, 7520 HEGRA

**Enebolig i Forradal | Stor, solrik  
tomt på ca. 2100 km. | Flott  
beliggenhet ved elva |  
Barnevennlig område**

**Salgsobjekt:** Enebolig  
**Eierform:** Eiet  
**BRA-i/BRA Total** 112/152 kvm  
**Tomtstr.:** 2100 m<sup>2</sup>  
**Soverom:** 2  
**Gnr./bnr.** Gnr. 314, bnr. 9  
**Oppdragsnr.:** 1704250057

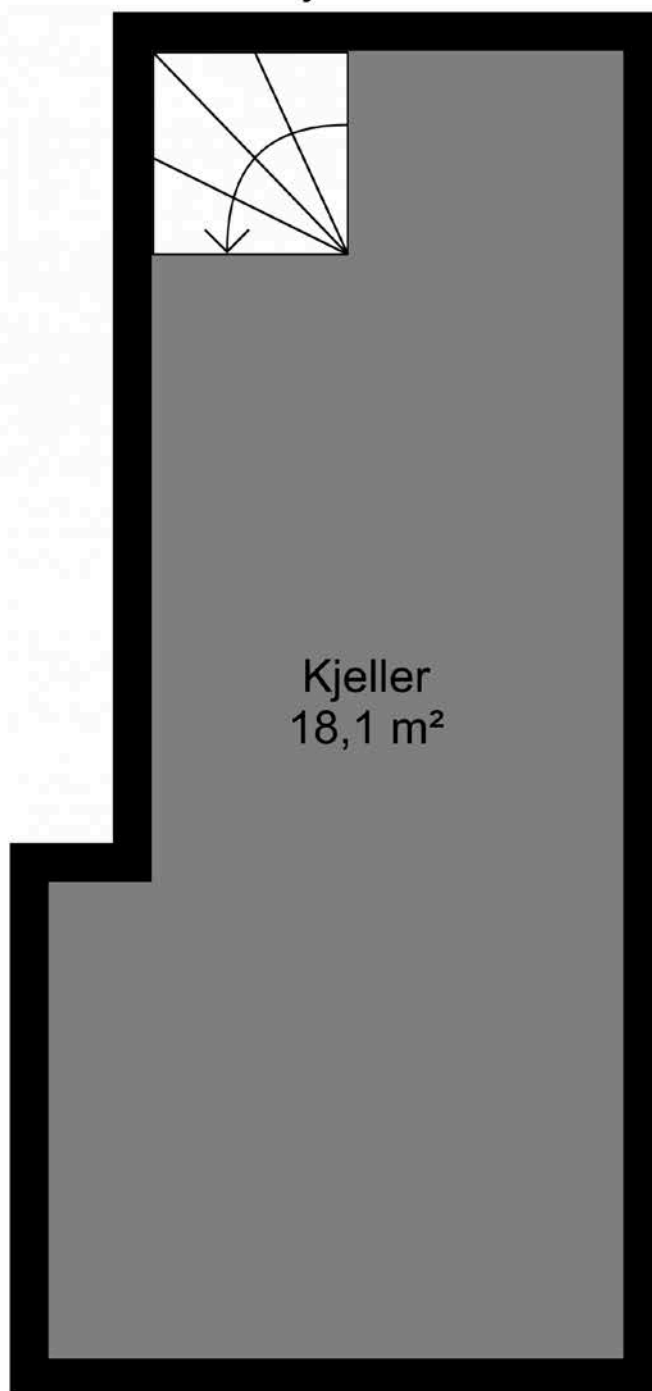
## Almlivegen 18 Kjeller

Planskisse utarbeidet av Lyngmo Eiendom og Takst.

Boenhetens BRA inneholder også areal for innvendige vegger og vil alltid være større enn summen av rommenes areal.

Dette er ikke en plantegning i målestokk, men en skisse for å vise arealdisponeringen i boligen.  
Faktiske målinger på stedet kan avvike og målene er ikke juridisk bindende.

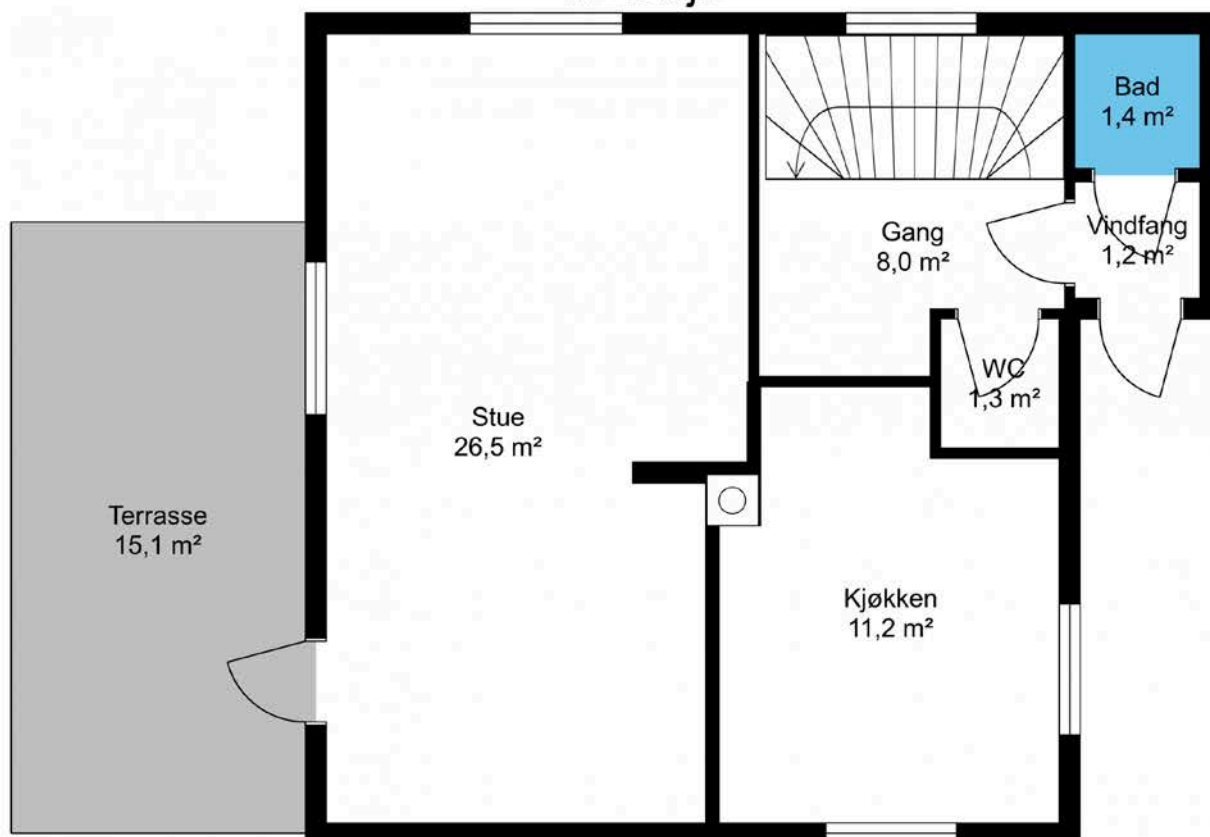
### 1. Etasje

Planskisse utarbeidet av Lyngmo Eiendom og Takst.

Boenhetens BRA inneholder også areal for innvendige vegger og vil alltid være større enn summen av rommenes areal.

Dette er ikke en plantegning i målestokk, men en skisse for å vise arealdisponeringen i boligen.  
Faktiske målinger på stedet kan avvike og målene er ikke juridisk bindende.

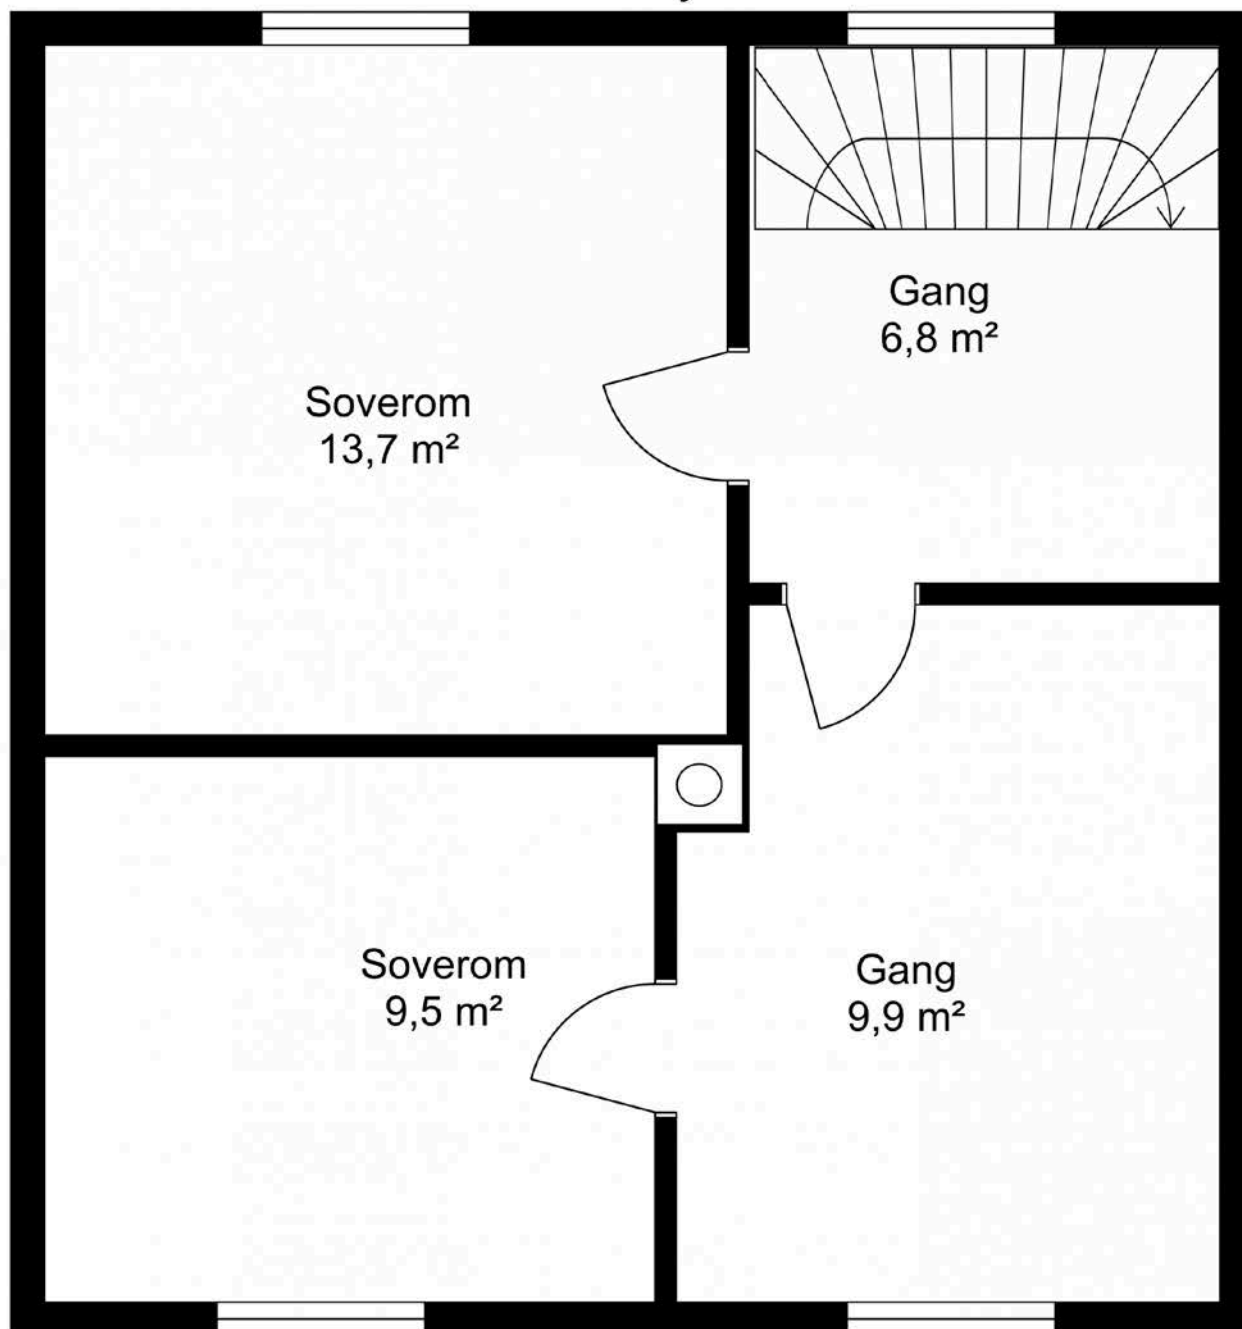
### 2. Etasje

Planskisse utarbeidet av Lyngmo Eiendom og Takst.

Boenhetens BRA inneholder også areal for innvendige vegger og vil alltid være større enn summen av rommenes areal.

Dette er ikke en plantegning i målestokk, men en skisse for å vise arealdisponeringen i boligen.  
Faktiske målinger på stedet kan avvike og målene er ikke juridisk bindende.

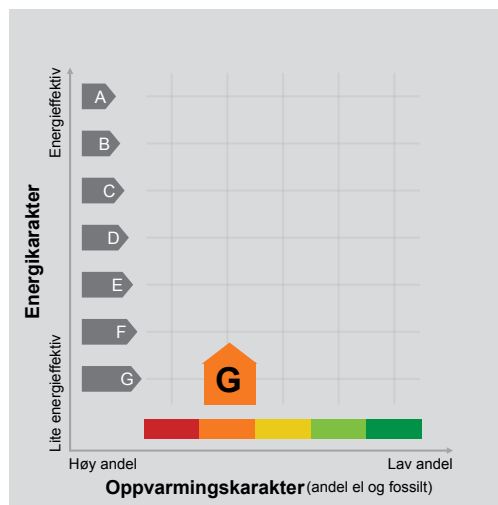
**Energimerket** angir boligens energistandard. Energimerket består av en energikarakter og en oppvarmingskarakter, se i figuren. Energimerket symboliseres med et hus, hvor fargen viser oppvarmingskarakter, og bokstaven viser energikarakter.
