## Nøkkelinformasjon

# Flott landbruks eiendom i landlige omgivelser

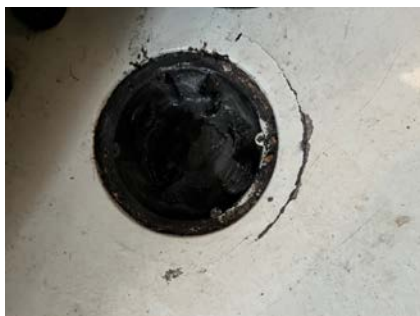
## 1 ETASJE > VASKEROM M/DUSJ

- Det er mulighet for at det kan forekomme vannlekkasje på våtrommet hvor vann ikke vil gå til sluk.
- Det er påvist at høydeforskjell fra topp slukrist til gulv/synlig topp membran ved dørterskel er mindre enn 25 mm.
- Det er påvist avvik i fallforhold til sluk i forhold til krav i forskrift på byggetidspunktet.

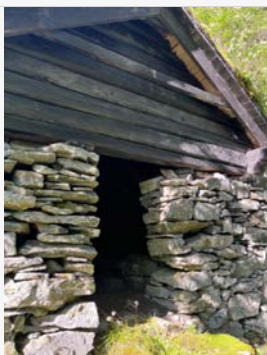
### Steinbu

Nostalgisk steinbu med noe laft, takser, sperrer og tekking med torv.

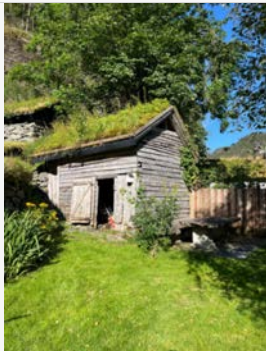
## Bod

Bod i trekonstruksjon med plattform bindingsverk med liggende trekledning, takbord og tekking med torv.

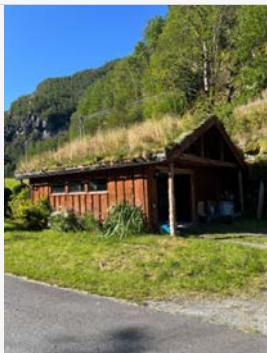
## Garasje

Garasje oppført med støpt plate på mark, bindingsverk over grunnmur, taksperrer i takkonstruksjon og tekket med torv.

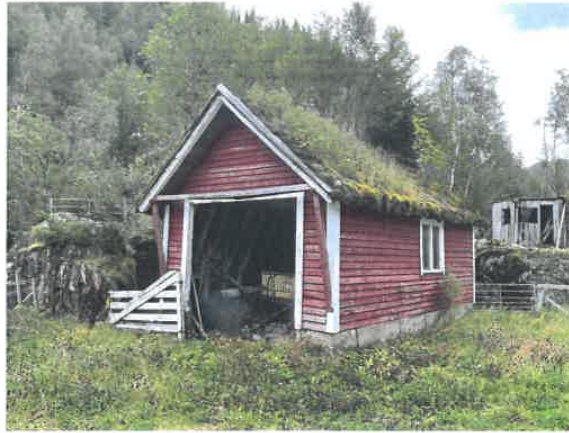
Enkel garasje med torv på taket.
