Engvegen 6D, 7604 LEVANGER

**Flott 4-roms selveier rekkehus
over to plan! Sentral beliggenhet i
et populært boligområde.
Parkering. Stor terrasse.**

Velkommen til Engvegen 6D!

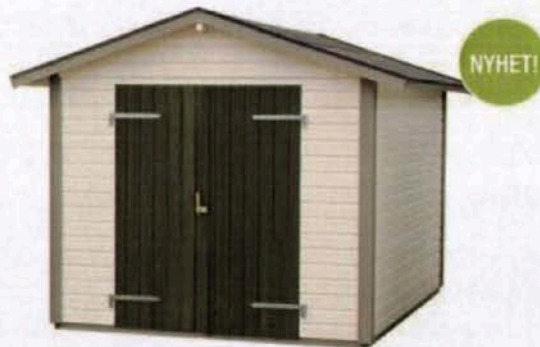
Gesimshøyde: Ca. 190 cm.

Mønehøyde: Ca. 220 cm.

Tiltakshaver: Engvegen 6 A, B, C og D	Dato: 26.5.2014
Type tegning: UTEBU	Målestokk: 1:50
	Sign: Arnulf Løken
