Aursbråtenveien 3, 1930 AURSKOG

**Stor og innholdsrik enebolig med  
dobbelgarasje, pen hage og  
sentral beliggenhet. 3 bad og  
hagestue. Solrikt og usjenert!**

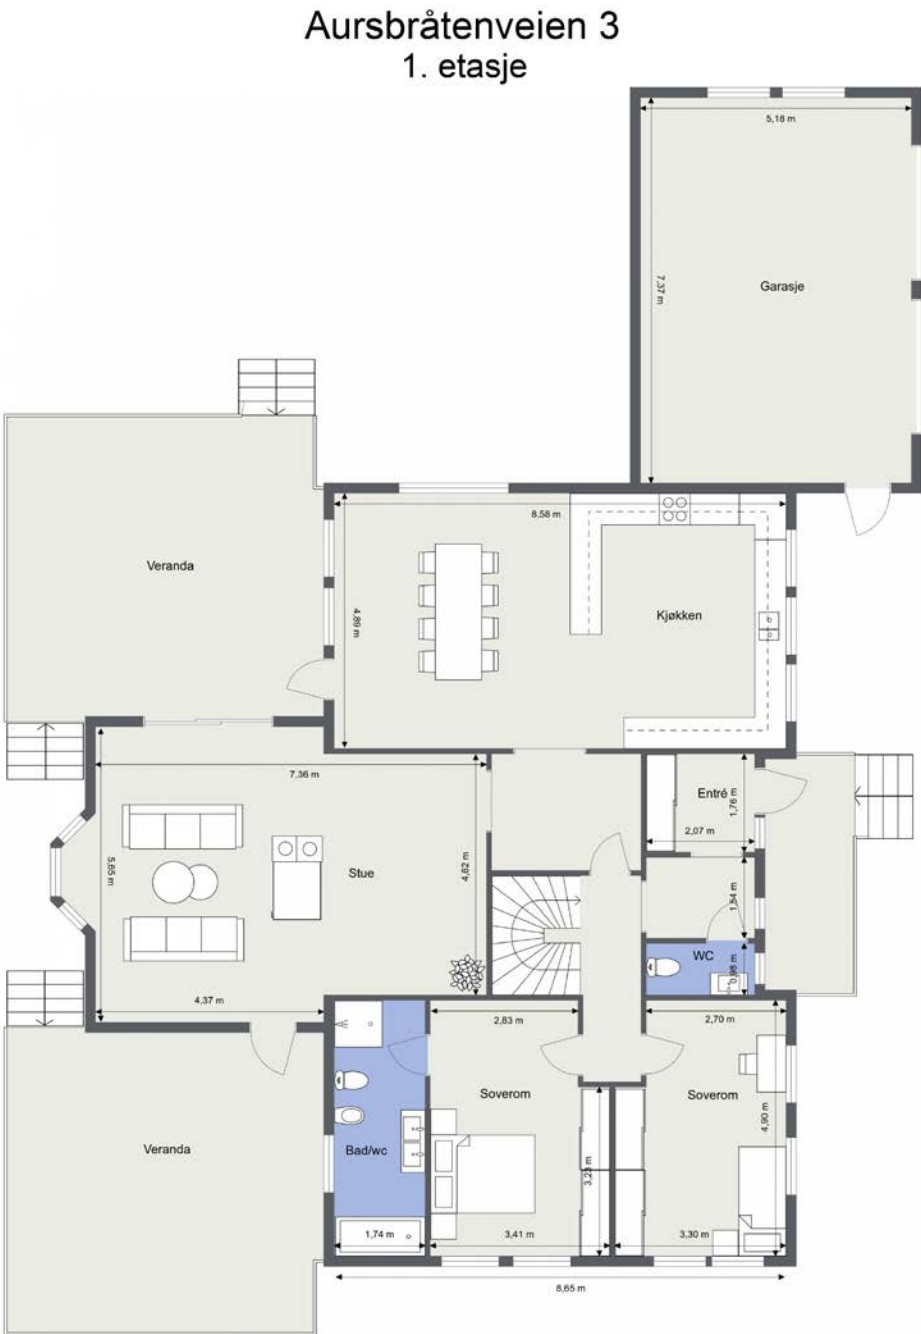
1. etasje

Planskissen er en illustrasjon av boligens planløsning og kan avvike fra bolige  
Takstingeniør MNT Petter Larsen. larsen@takstpartner.no

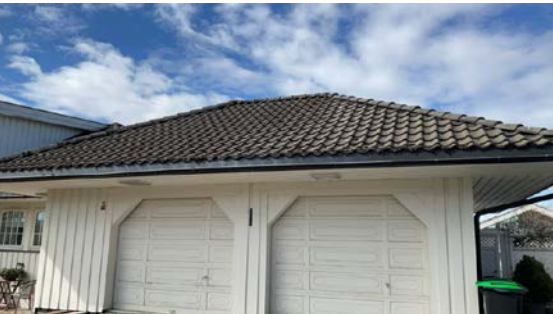
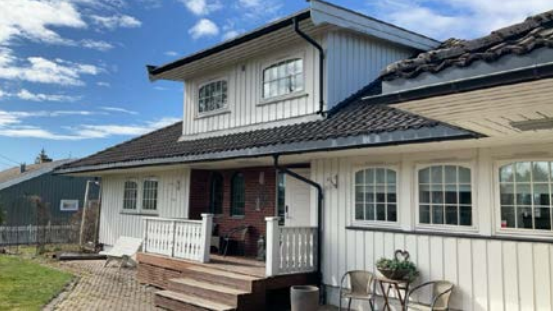
Iht. byggeårets krav skal det være snøfangere på taket der hvor det er normalt og ferdes på vinterstid, men dette mangler. Beslagsløsninger, takrenner og nedløp har en del synlig slitasje.

- Konsekvens/tiltak
- Overvåk tilstanden jevnlig. For å få tilstandsgrad 0 eller 1 må beslag/renner/nedløp skiftes ut, men tidspunktet for når dette er nødvendig er vanskelig å si noe om.
- Kostnadsestimat er vurdert for snøfangere på inngangssiden og på garasjen.
- Kostnadsestimat: 50 000 - 100 000

Punkter i tilstandsrapporten merket med tilstandsgrad 3 – store eller alvorlige tiltak:  
Utvendig > Nedløp og beslag: Takrenner, nedløp og beslag av metall. Fra byggeåret. Det er ikke snøfangere på taket.  
Vurdering av avvik: Det mangler snøfangere på hele eller deler av taket, noe som var krav på byggemeldingstidspunktet. Mer enn halvparten av forventet brukstid er passert på renner/nedløp/ beslag. Iht. byggeårets krav skal det være snøfangere på taket der hvor det er normalt og ferdes på vinterstid, men dette mangler. Beslagsløsninger, takrenner og nedløp har en del synlig slitasje.

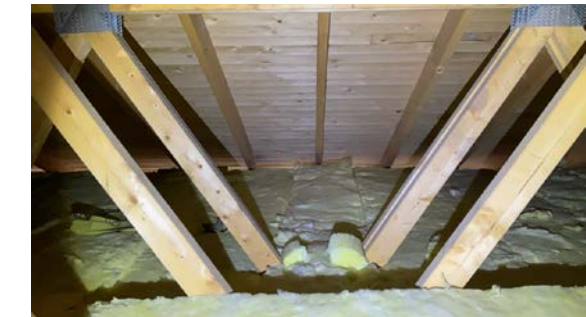
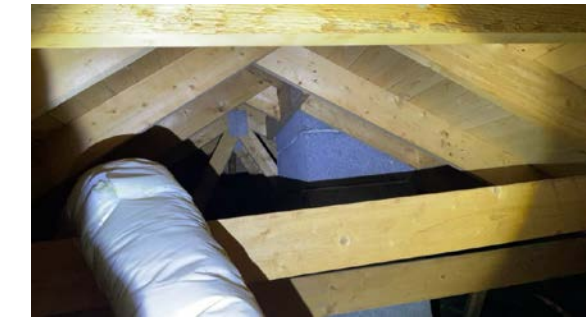
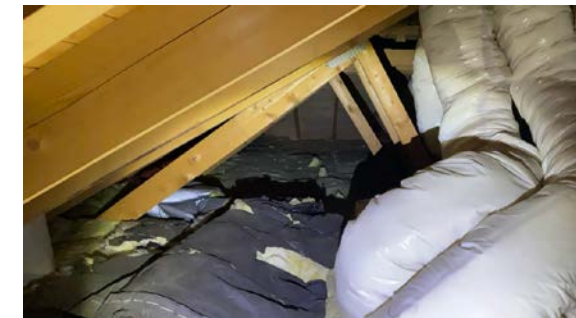
### Takkonstruksjon/Loft

Punktet må sees i sammenheng med Taktekking

Valmet takkonstruksjon av tre med kaldloft/kryploft. Undertak av trebord. Loftet har adkomst via luke i vegg i gang i loftsetasje. Loftet ble begrenset besiktiget fra tilgjengelige områder.

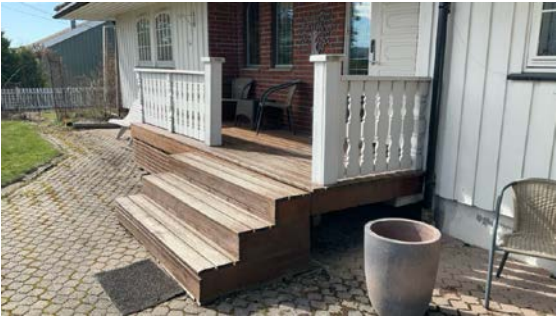
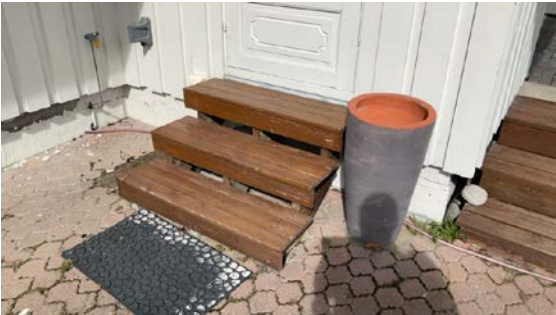
Det må etableres rekkverk på trapper.

Kostnadsestimat: 50 000 - 100 000

Utvendig > Utvendig trapp/inngangsparti med veranda: Utvendig trapp/inngangsparti med veranda i trekonstruksjon på punktfundamentering. Spaltegulv av tre og rekkverk i trekonstruksjon. Trapp i trekonstruksjon.  
Vurdering av avvik: Det er ikke montert rekkverk. Rekkverket er for lavt i forhold til dagens krav til rekkverkshøyder. Konstruksjonene har omfattende skjevheter. Rekkverkshøyde er ca. 85cm. (byggeårets krav var 90cm. og dagens krav er 100cm.) Det mangler rekkverk på trapp til inngangspartiet og det mangler rekkverk på trapp til entredør garasje.

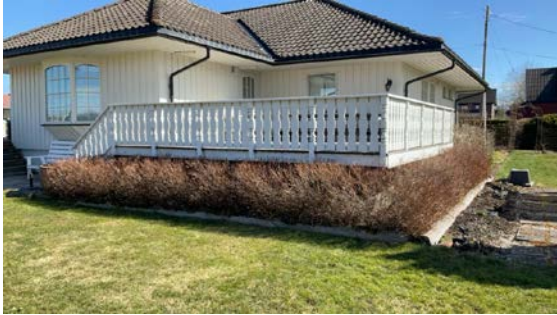
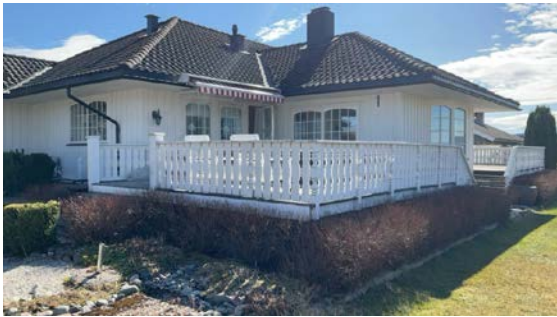
### TG 3 Verandaer

Verandaer i trekonstruksjon på punktfundamentering. Spaltegulv av tre og rekkverk i trekonstruksjon.

Kostnadsestimat er kun vurdert for etablering av rekkverk på trapp mot nord.

Kostnadsestimat: 10 000 - 50 000

Utvendig > Verandaer: Verandaer i trekonstruksjon på punktfundamentering. Spaltegulv av tre og rekkverk i trekonstruksjon.  
Vurdering av avvik: Det er ikke montert rekkverk. Rekkverket er for lavt i forhold til dagens krav til rekkverkshøyder. Det er værslitt/oppsprukket trevirke/trepaneler. Konstruksjonene har skjevheter. Rekkverkshøyde er ca. 85cm. (byggeårets krav var 90cm. og dagens krav er 100cm.) Det er påvist

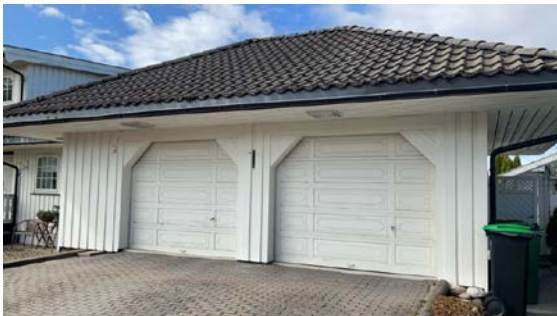
### TG 1 Garasje

Garasjen inntil boligen med utvendig adkomst. Garasjen har betong-/lettbetongdekke. Vegger er av trebindingsverk. Vegger og himling innvendig er kledd med gipsplater. 2 leddporter i malt trekonstruksjon med motoriserte åpner.

Garasjen har standard fra byggeåret med normal slitasje.

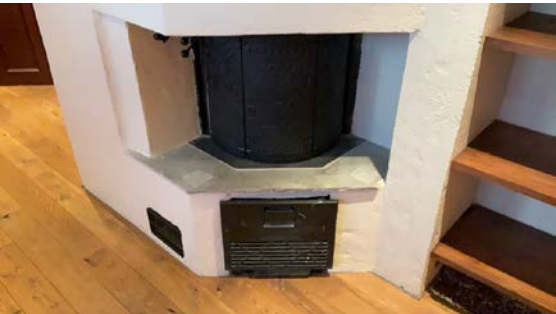
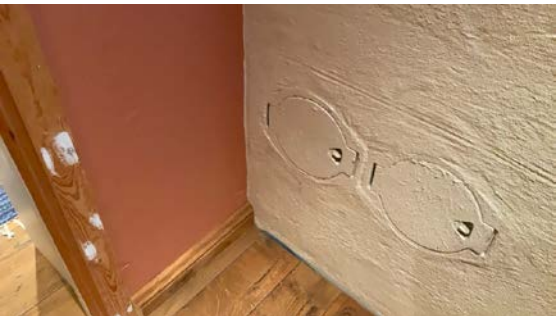
- Det må foretas tiltak for å lukke avviket.
- Det må monteres ildfast plate under/foran ildsted.

Kostnadsestimat: 10 000 - 50 000

Innvendig > Pipe og ildsted: Boligen har 2-løps elementpipe. Tilkoblet kombinert peis for vedfyring og parafinbrenner i stue 1. etasje og i kjellerstue. Parafinbrennere er ikke i bruk da fyring med fossilt brensel i boliger er forbudt. Pipe og ildsteder ble ikke funksjonstestet. For vurdering av tilstand på pipe og ildsted bør dette undersøkes av lokal brann-/feiermester.  
Vurdering av avvik: Det er påvist brennbart materiale nærmere enn 300 mm fra sotluke/feieluke. Ildfast plate mangler på gulvet under/foran ildstedet. Det er brennbar plate på vegg nær sotluken. Det mangler ildfast plate på gulv foran peis i kjellerstue.

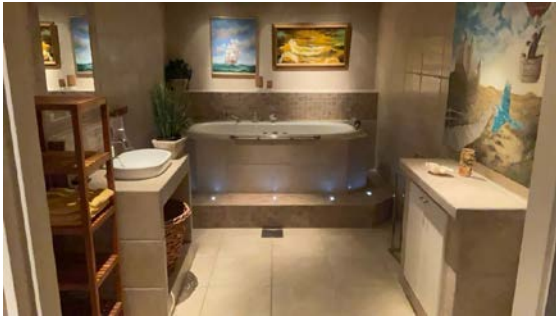
### KJELLERETASJE > BAD/WC/SPAROM

- Det er påvist at flisfuger har riss/sprekker.
- Det er påvist at noen fliser har bom (hulrom under).
- Det er påvist avvik i fallforhold til sluk i forhold til krav i forskrift på byggetidspunktet.

- Overflater må utbedres eller skiftes.
- Det må foretas utbedring av fallforhold.
- Gjennomføre ytterligere undersøkelser og foreta utbedring av skade.

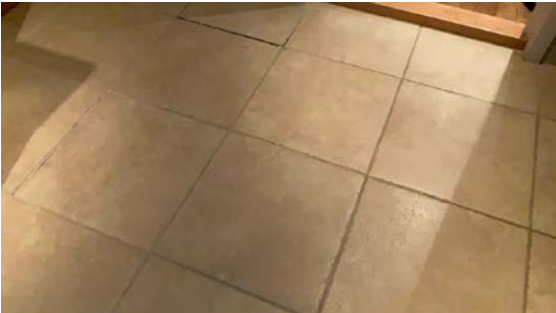
### KJELLERETASJE > BAD/WC/SPAROM

Det ser ut som at smøremembranen kun er smurt inntil sluket og det er ingen synlig slukmansjett under klemringen - dette er ufagmessig løsning som kan føre til lekkasje mellom sluk og betonggulvet.

Det må gjøres lokal utbedring av membran med slukmansjetter i slukene for å lukke avviket.

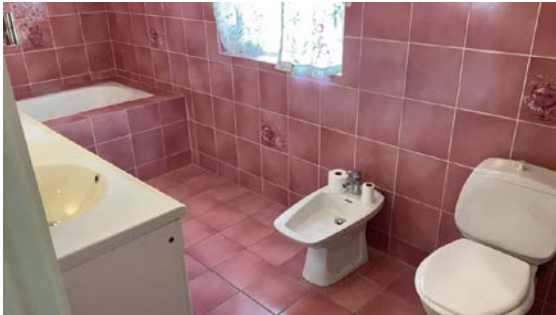
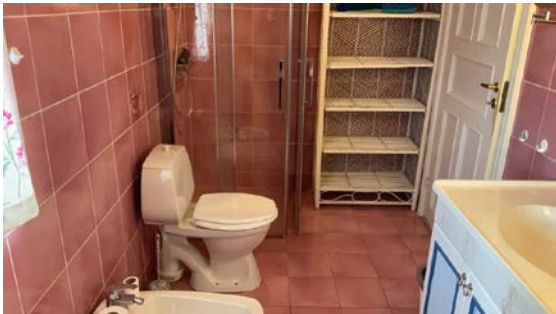
### 1. ETASJE > BAD/WC

Det ble målt relativ luftfuktighet i veggen og det ble gjort visuell inspeksjon.

Det ble ved målinger og visuell inspeksjon ikke påvist tegn på fuktskader.

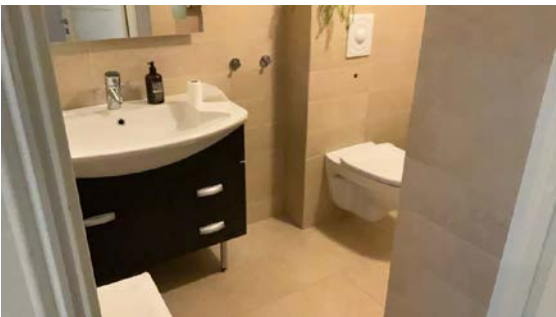
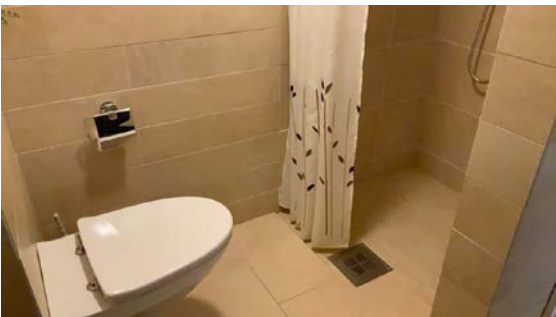
### LOFTSETASJE > BAD/WC

- Det er påvist avvik i krav til høydeforskjell/fall-løsning på våtrommet. Hovedgulvet har marginalt motfall. Gulv ved dusjnise er ca. 5mm. høyere enn øvrig gulv og dette er ikke iht. preakseptert løsning. Ved eventuell lekkasje fra installasjoner vil det bli stående en del vann på gulvet før det renner ned i dusjnisen.

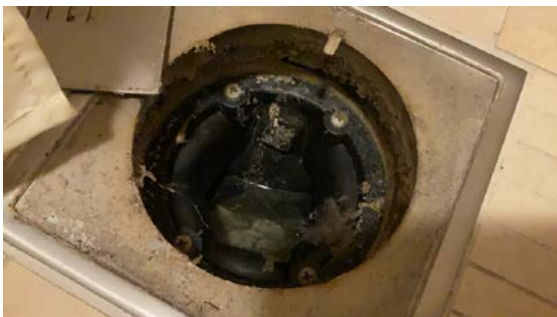
### LOFTSETASJE > BAD/WC

- Det er ikke påvist tilfredsstillende løsning for å synliggjøre lekkasje fra innebygget sistene.
- Det er avvik:

Det er riss/krakellering i porselenet på servanten.  
Type sisterneløsning på wc er ikke kjent og det er ikke fremlagt noe dokumentasjon.

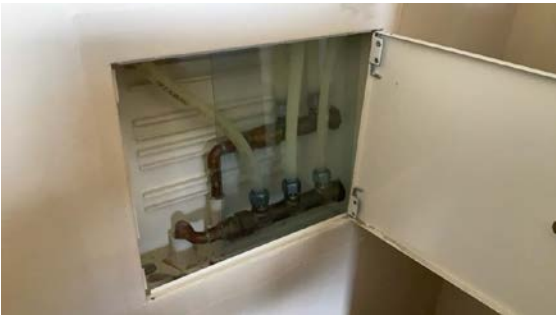
#### TG 2 Vannledninger

Innvendige vannledninger er av kobber. Fra byggeåret.

- Mer enn halvparten av forventet brukstid er passert på innvendige vannledninger.
- Det er avvik:

Utekran er skadet trolig pga. frostskaide.
