Moteidet 11, 5305 FLORVÅG

**Florvåg - Oppussingsobjekt med  
stort potensiale! | Barnevennlig |  
Sentral beliggenhet | Utsikt mot  
byfjorden |**

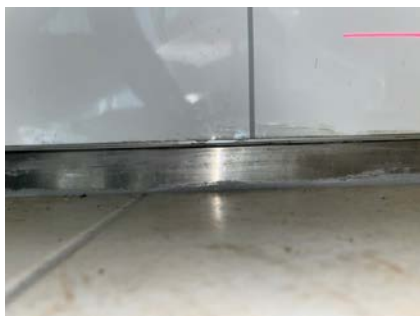
### TG 1 Overflater Gulv

Sluk er plassert i dusjhjørne og fall til sluk sjekket med laser.  
Overflate gulv er sjekket for riss, bom i fliser og generell slitasje.

Årstall: 2008 Kilde: Eier

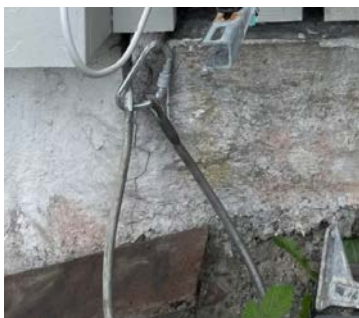
## TG 2 Grunnmur og fundamenter

Fundament er ikke synlig for kontroll.

Byggegrunn av antatt fjell og faste masser.  
Opprinnelig drenering fra byggeår.  
Kontrollert for synlig utførelse, opplysninger og alder.  
Fundament er ikke synlig for kontroll.  
Grunnmur av lettklinkerblokker.  
Vurdering basert på riss/sprekker, alder og avgitte opplysninger.  
Forstøtningsmur mot parkeringsplass og terreng.  
Konstruksjonen er sjekket for skjevheter, setninger, sprekker, riss og sikkerhet.

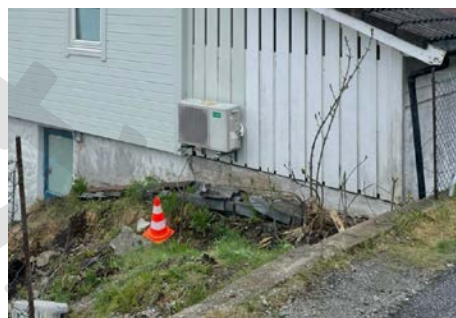
## TG 2 Terrengforhold

Boligen er plassert i skrående terreng.
