Liavegen 15, 2165 HVAM

**Romslig enebolig med stor  
terrasse og balkong |  
Familievennlig område med  
nærhet til skoler og natur.**

# Romslig enebolig med stor terrasse og balkong i Familievennlig område med nærhet til natur.

| Tilstandsrapport ..... | 42 |

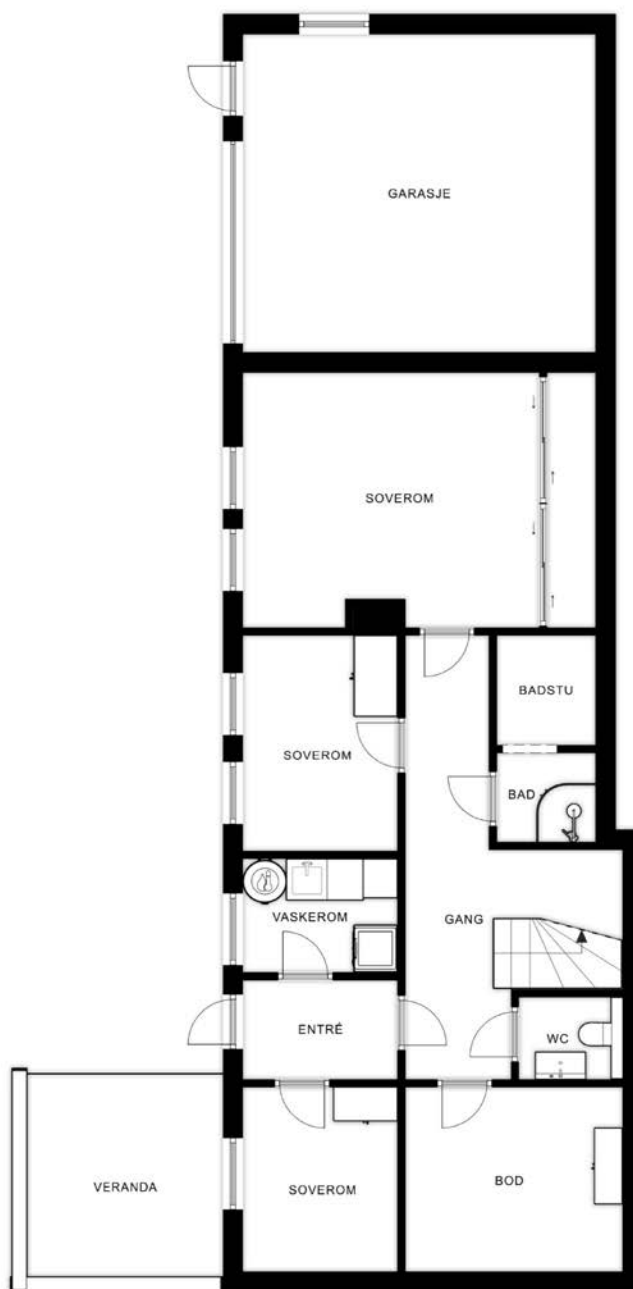
Plantegningen er ikke målbar, og noe avvik kan forekomme. Megler/selger tar ikke ansvar for ev. feil.  
Innredning og faste installasjoner kan avvike fra den faktiske innredningen.

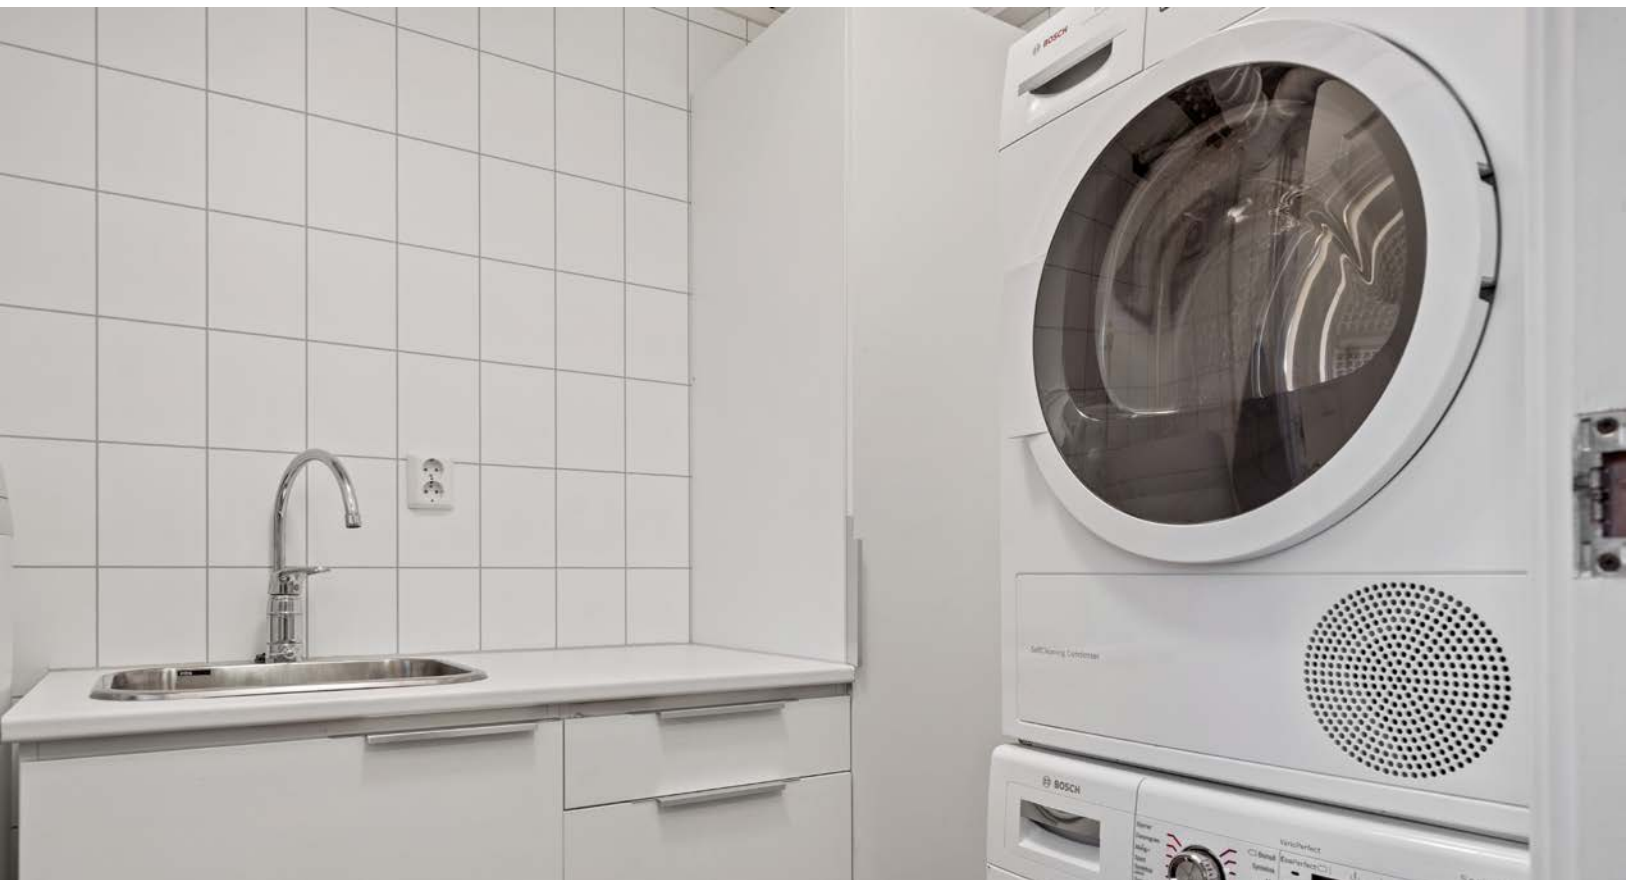
Vaskerommet er utstyrt med utslagsvask, innredning med nedfelt servant og opplegg for vaskemaskin.

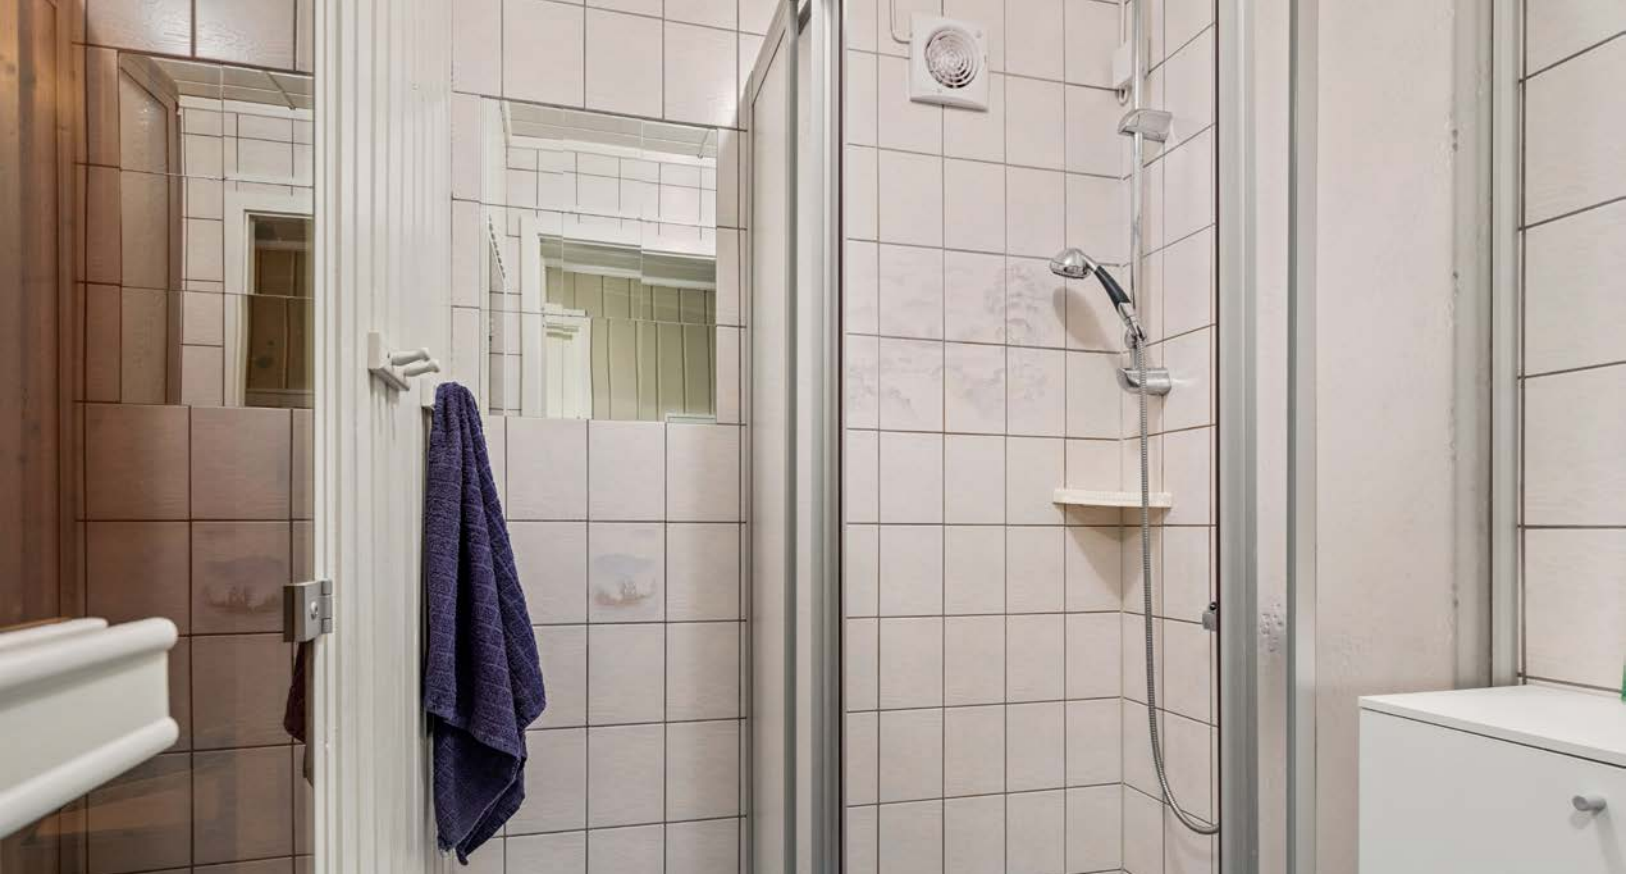
Dusjbad utstyrt med dusjhjørne og har adkomst til badstue.

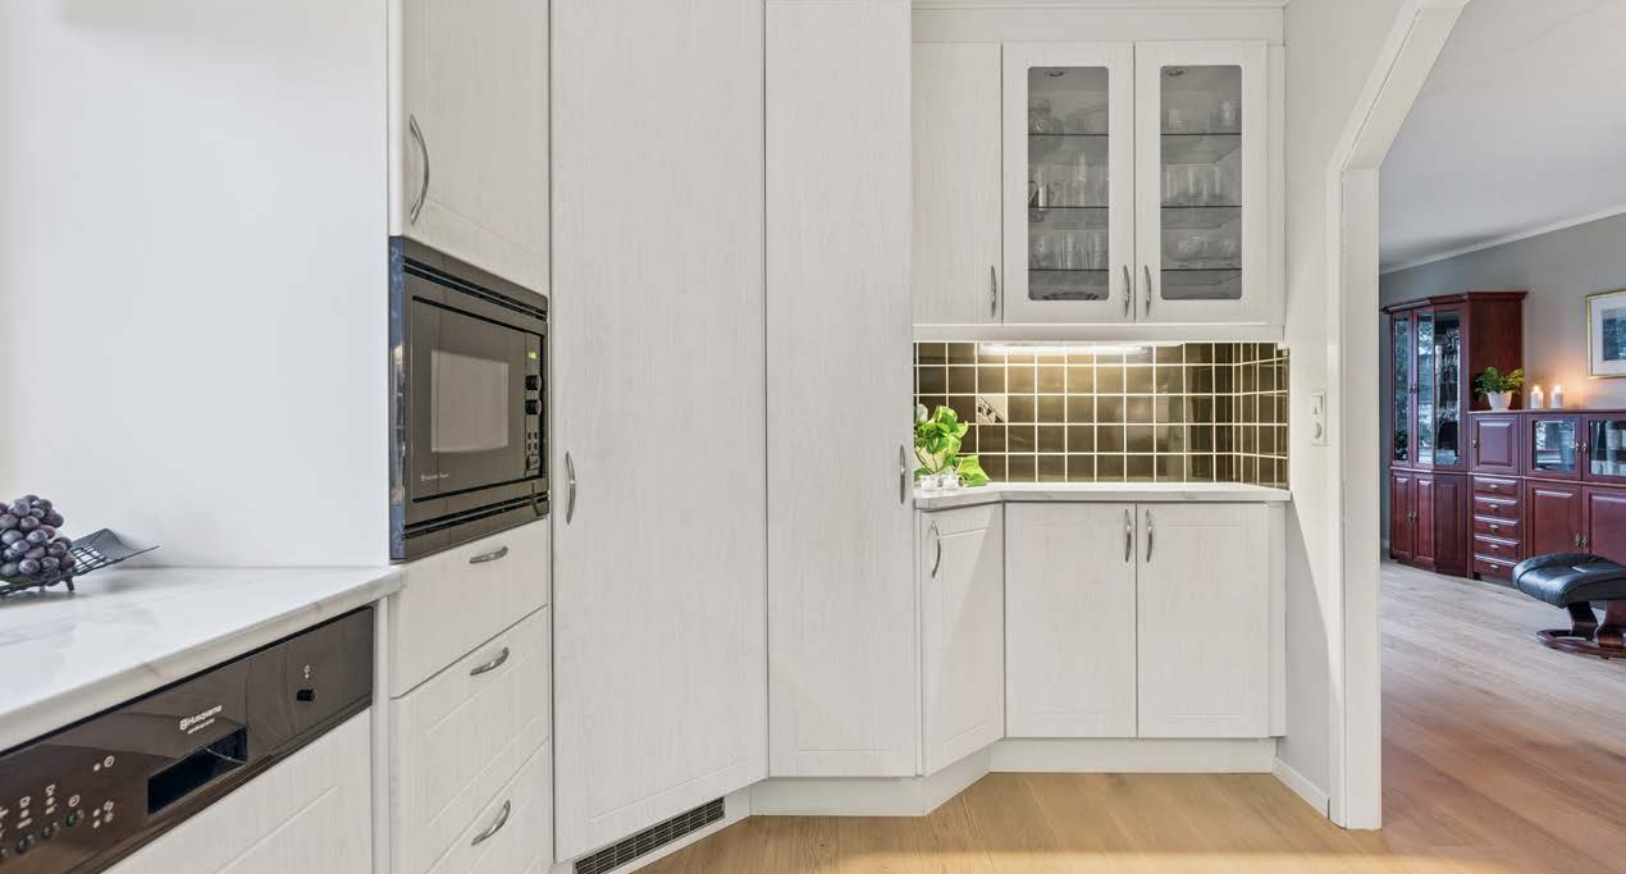
Kjøkkenet har integrert keramisk koketopp, stekeovn, mikro, kjølehyørne, oppvaskkum og oppvaskmaskin i innredningen.

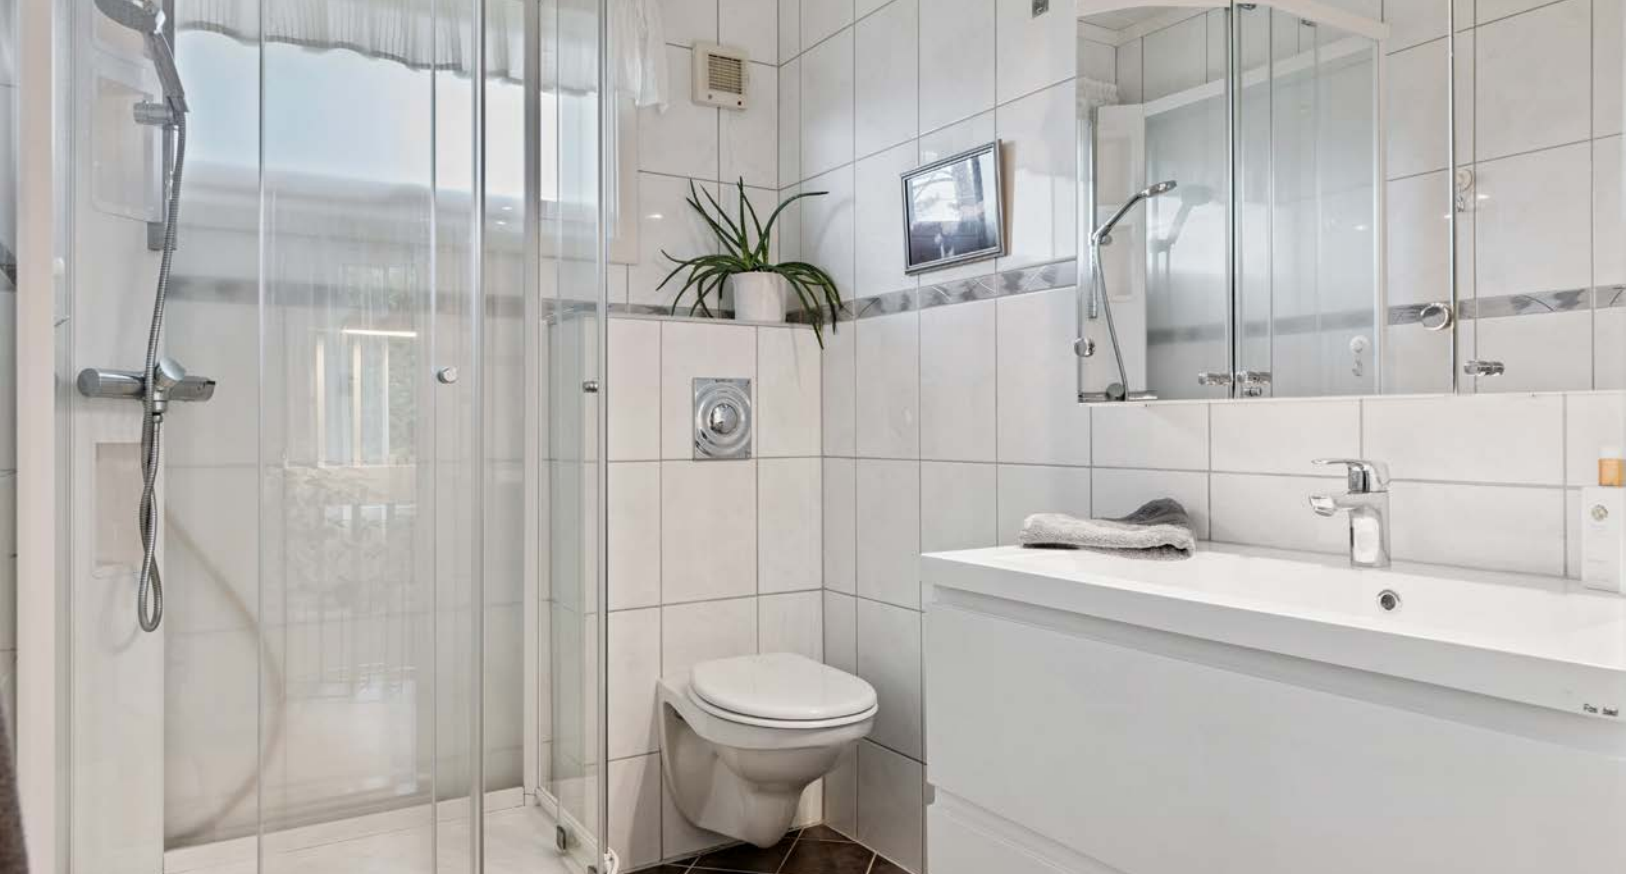
Flislagt baderom med elektriske varmekabler i gulv. Rommet er utstyrt med innredning med nedfelt servant, veggmontert toalett og dusjkabinett.

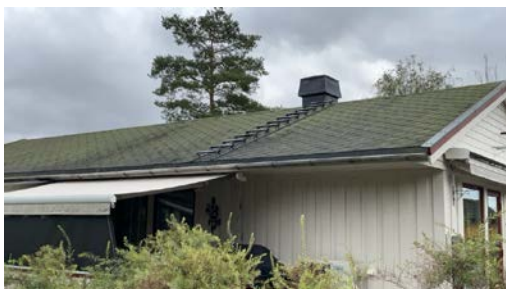
### Nedløp og beslag

Takrenner og nedløp i stål/blekk.

Beskrivelse: Takrenner og nedløp i stål/blekk.

Avvik: Mer enn halvparten av forventet brukstid er passert på renner/nedløp/beslag. Eldre takrenner, nedløp, beslag med slitasje som skyldes værslitasje og manglende vedlikehold m.m.

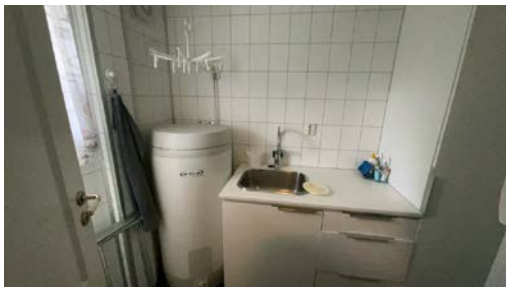
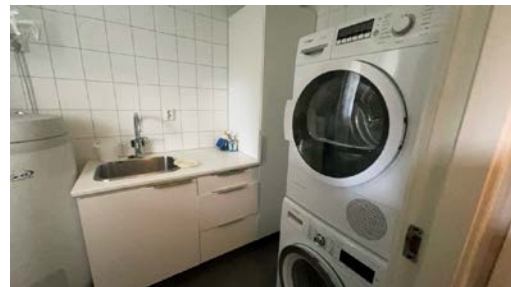
### U. ETASJE > VASKEROM

Vaskerom med belegget på gulv og gulvvarme. Utslagsvask, VVB og opplegg for vaskemaskin.

- Til tross for avviket i fall/høydeforskjell til sluk, vil gulvet fortsatt kunne lede vann mot sluket, men med redusert effektivitet. Dette kan potensielt øke risikoen for vannansamling i enkelte områder av badet.
- Det må foretas utbedring av fallforhold.

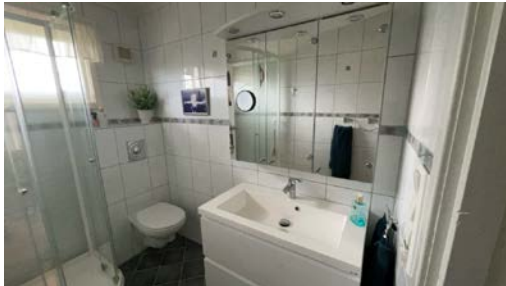
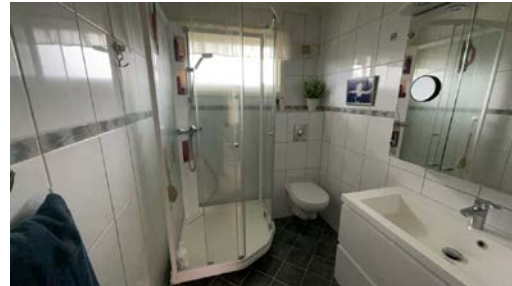
## 1. ETASJE > BAD

### TG 2 Overflater vegger og himling

- Det er vindu/dør med ikke fuktbestandige materialer i våtsonen (ved vask, dusj, badekar, osv.), løsningen eller byggematerialet er uegnet.

- Dersom det ikke gjøres tiltak, kan dette medføre oppfukning, oppsvelling og forringelse av materialer over tid og fuktskader på tilstøtende konstruksjoner.
- Uegnede materialer må fuktbeskyttes/utskiftes.

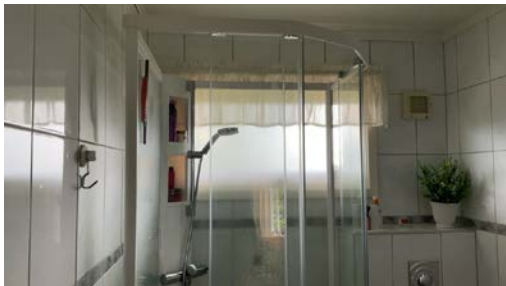
## 1. ETASJE > BAD

### TG 2 Overflater Gulv

- Det er påvist at flisfuger har riss/sprekker.
- Det er påvist at høydeforskjell fra topp slukrist til gulv/synlig topp membran ved dørterskel er mindre enn 25 mm.
- Krav til fall er ikke oppfylt og gulvet er tilnærmet flatt (har ikke motfall).

Fare for at vann ikke renner tilstrekkelig til sluk. Vær oppmerksom ved bruk, oppussing/rehabiliteringer må påregnes. Oppussing/rehabiliteringer må påregnes for å lukke avviket. Fare for at vann ikke renner tilstrekkelig til sluk ved vannutstrømning på gulvflaten, det er risiko for at vann kan trekke ut til tilstøtende rom og påføre fuktskader.

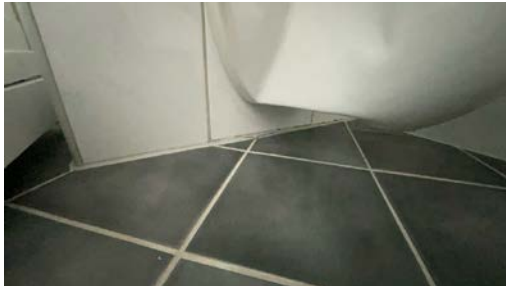
## 1. ETASJE > BAD

### TG 3 Sluk, membran og tettesjikt

Eldre våtrom, tilfredsstillende ikke dagens krav og bruk. Kan oppstå fuktskader. Dusjkabinett over sluk, anses som umulig tilgang til sluk iflg. DIBK.

- Regelverket krever at sluket skal være tilgjengelig for rengjøring og vedlikehold. Hvis sluket er utilgjengelig, kan det bli tett av hår, fett eller andre partikler, noe som kan føre til oversvømmelse på våtrommet med påfølgende fuktskader i tiliggende rom/konstruksjoner.

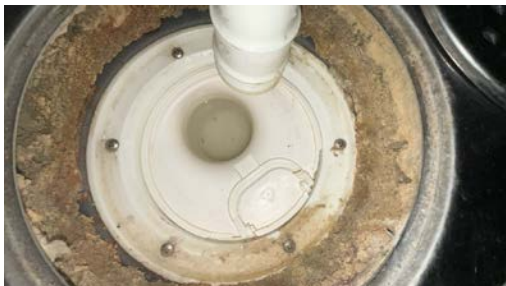
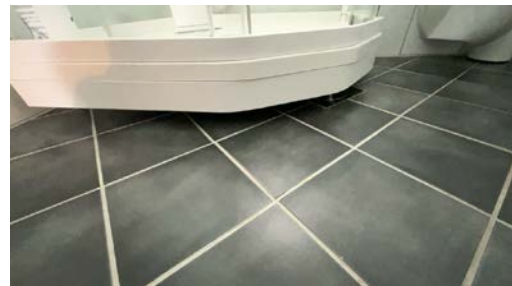
## 1. ETASJE > BAD

### TG 2 Sanitærutstyr og innredning

- Det er ikke påvist tilfredsstillende løsning for å synliggjøre lekkasje fra innebygget sistene.

Ved lekkasje som ikke synliggjøres kan dette medføre vannskader på badet samt tilstøtende konstruksjoner, samt vann gir gode vekstvilkår for sopp og råteskader. Det må etableres mulighet for synliggjøring av lekkasjevann ved innebygget sisternen.

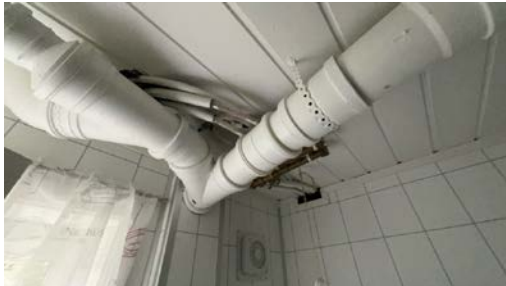
## Ventilasjon

Boligen har naturlig ventilasjon.

Boligen tilfredsstiller ikke dagens krav til ventilasjon samt inneklima, det må foretas nærmere undersøkelser samt utbedringer for å oppnå dagens krav til ventilasjon. Ved dagens bruk vurderes ikke ventilasjonen til å fungere optimalt eller være tilstrekkelig. Dårlig inneklima kan oppstå samt kondensskader om oppussing/rehabiliteringer ikke foretas.
