# Tilstandsrapport

📍 Jervdalen 24, 7660 VUKU

# gnr. 230, bnr. 53

Befaringsdato: 18.03.2025

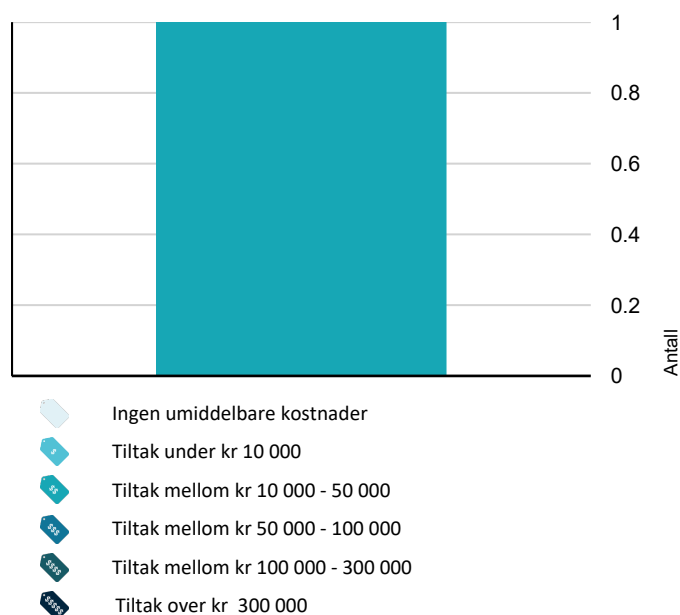
## Anslag på utbedringskostnad

Hva er anslag på utbedringskostnad? Se side 4.

Hva det vil koste å utbedre rom eller bygningsdeler, er et forsiktig anslag basert på nåværende kvalitet, registrert avvik og angitte tiltak i rapporten. Anslaget er gitt på generelt grunnlag og må ikke forveksles med et pristilbud fra en håndverker. Det kan foreligge avvik og tiltak som ikke kommer frem av rapporten. Utbedringskostnad avhenger blant annet av personlige valg av og markedspris på materialer og tjenesteyter.
