Boligtun, tidligere småbruk, m/ våningshus og kårbolig, stor tomt og seter. Usjenert nær elva.

Usjenert og med et hyggelig tun ca. 10 km sør for Bagn, og ca. 150 meter opp fra E16 mot Åsebygda, ligger boligeiendommen "Olmhushagen". Eiendommen, som opprinnelig var et småbruk, ligger i stille og fredelig omgivelser nær elva Hølera.

Om Åsemyrvegen 25

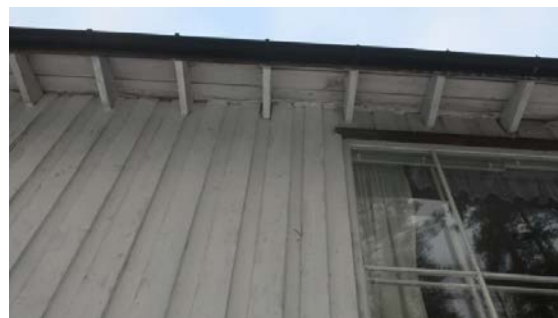
Dårlig med ventilasjon etter raftet.

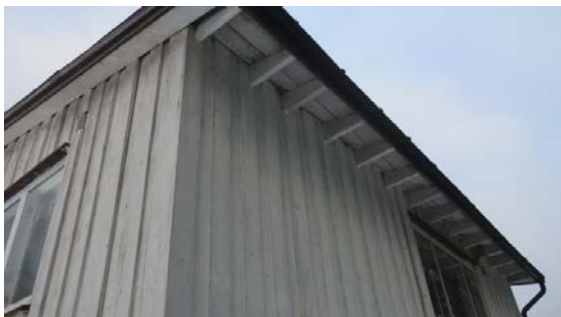
Ingen luftespalte til kallloft.

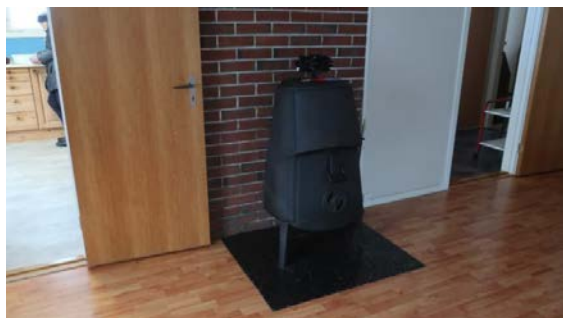
Peisovn.

Mursteinspipe med luftpipe. Feieluke i kjeller. Peisovn i stue, ellers elektrisk fyring med panelovner og luft-luft varmepumpe.
Ingen pålegg på pipe-ildsted.

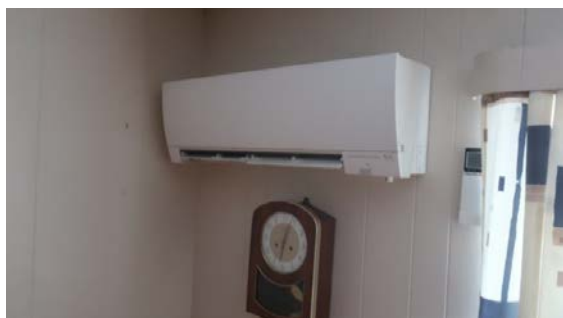
Luft-luft varmepumpe.

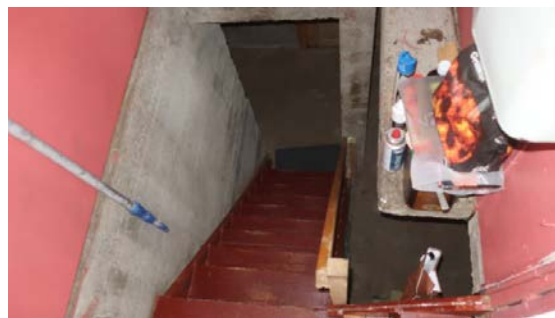
Bratt kjellertrapp.

Det skal være håndløper på begge sider i trappen.

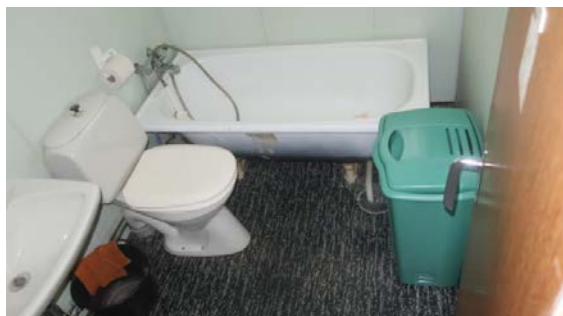
Bad med badekar, klosett og servant.

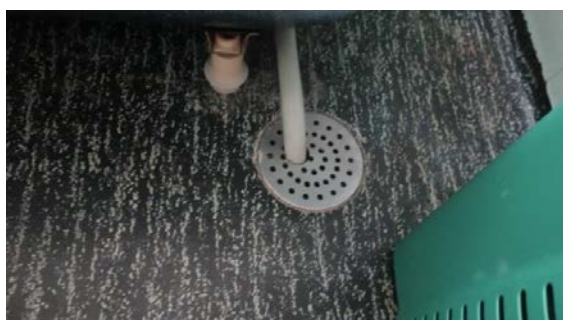
Gammelt malmsluk

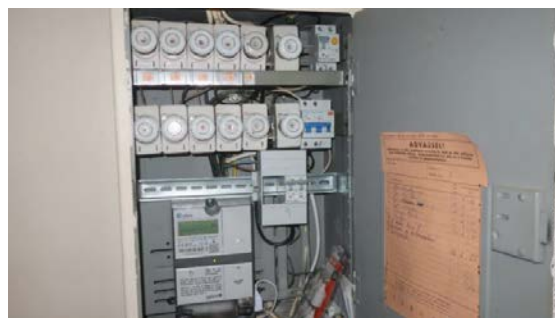
Skrusikringer. Noe oppgradert.

Elanlegget er av eldre dato, men oppgradert gjennom tidene. En kan med fordel ta en El-kontroll.

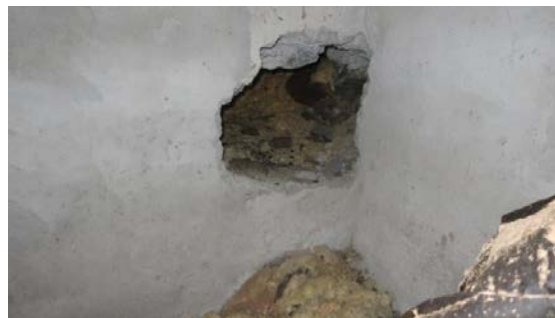
Hull i vegg i kjellerrom inn i krypkjeller.

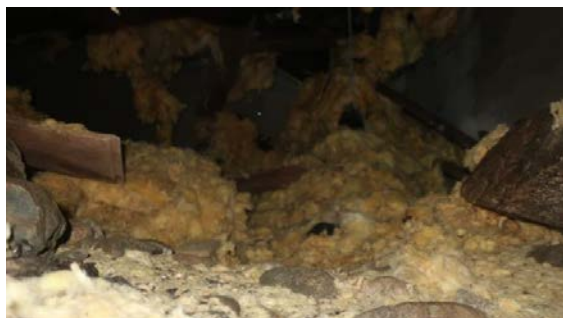
Under entre og våtrom.

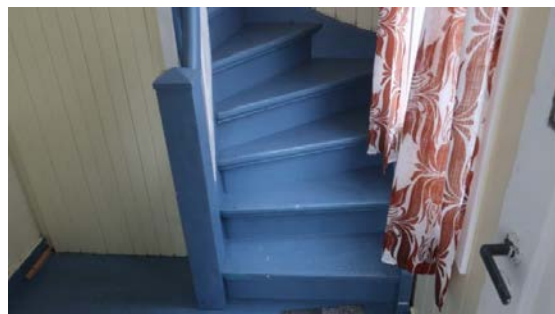
Malt trapp mellom etasjene.

- Håndløper bør monteres, men det var ikke krav på byggetidspunktet.

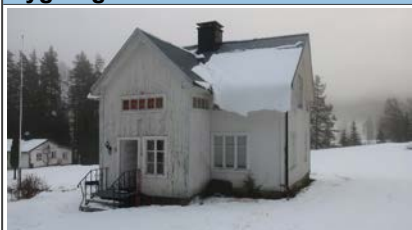
Våningshus

Byggeår: 1936 Kilde: Modernisering Huset er noe oppgradert gjennom tidene, gravd kloakkanlegg og innredet våtrom-bad i ca 1984. Pusset opp innvendig i ca 1995.

Verdivurdering	
Verdi:	Kr. 250 000
Bruksverdivurdering:	Bygningen har ikke vært bebodd på noen år, og som det fremkommer av beskrivelsen så trengs det nokså store oppgraderinger. Det er til dels store råteskader i gulv under entre og bad, det er dårlig grunnmur, dårlige vinduer og dører. .

Vedlikehold.
Til dels store sprekker og avskalinger i grunnmuren på flere plasser.
Huset trenger vedlikehold. Skraping og maling - utskifting av skadet panel.
Tilleggsisolering av vegger og tak.
Dårlige vinduer.
Dårlig ytterdør.
Isolasjon i gulv i entre og bad, pga råteskader i stubbeloft her har isolasjon falt ned og ligger på bakken.
Gammel kjøkkeninnredning.
Enkelt røropplegg. Lite bad.
Lite elanlegg med 5 kurser.

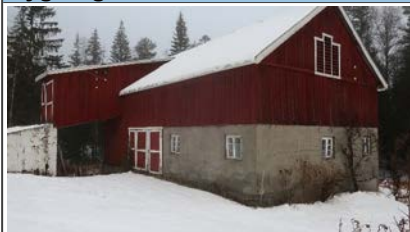
Driftsbygning

Byggeår: 1939

Fundamentert på støpt gjødselkjeller og pilarer og mur under låven. Grunnmuren spesielt under fjøset begynner å bli dårlig.
I fjøset er det støpt gulv, tregulv i låve og lager.
Støpte vegger i fjøset er støpt, låven er satt opp i låvekonstruksjon, kledd utvendig med låvepanel.
Tak: Saltak-konstruksjon tekket med bølgeblekkplater.
Innvendig.
Gulv. Støpt gulv i fjøset, tregulv i låve og lager.
Gamle dårlige vinduer og dører.
Innvendig.

Gulv. Tregulv i gang, fjøs og låvedel.
Gamle dårlige vinduer og dører.
Gammelt utgått rør og elanlegg.
Vedlikehold.
Driftsbygningen er forlengst gått ut på dato.
Dårlige betongvegger i gjødselkjeller og fjøs med avskalinger og sprekker.
Bygningen kan ikke brukes som dyrehus som den er i dag. 180 cm takhøyde i fjøset.
Det første en må gjøre er å forsterke grunnmur og gulv. Dører og vinduer, vann, strøm etc.
Da kan en bruke bygningen til litt hobbybruk med sauer, griser, høner e.l.
Bygningen kan benyttes som den er til lager.

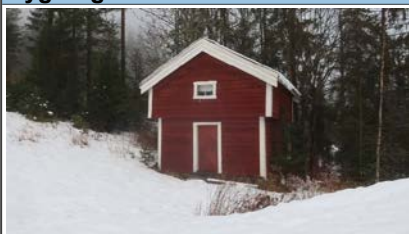
Stabbur

Byggeår: 1939

Stabburet trenger vedlikehold.
Øvre veggen ligger nede i bakken, det er antatt en del råteskader i bunnsvill og panel.
Hele stabburet har glidd litt til side og pilarfundamentene er skjeve. Bør jekkes, rettes og avstives.
Vegger, forkant, vindskier, dør og vindu trenger utvendig skraping og maling.

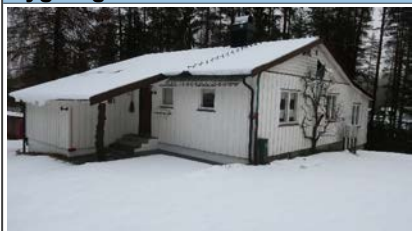
Sidebygning. (Kårbolig)

Byggeår: 1968 Tilbygg (i 1987) Utvidet stue og et nytt soverom. Tilbygg (i 1989) Nytt inngangsparti og soverom.

Verdivurdering	
Verdi:	Kr. 900 000
Bruksverdivurdering:	Huset er over 50 år. Det er bra vedlikeholdt, men alder tilsier at det er forskjellige bygningsdeler som holder på å gå ut på dato.

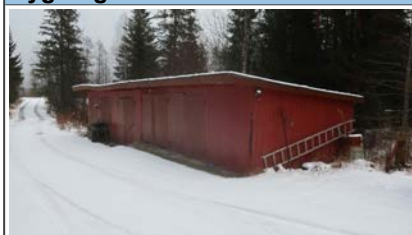
Redskapshus

Byggeår: 1962 Kilde: .
Tilbygg (i 1980) Bygd inntil to lagerrom ca 1980.

Fundamentert på støpt ringmur.
Støpt gulv.
Vegger i isolert bindingsverk, panelt utvendig med låve-panel.
Skråtak konstruksjon.
Taket er tekket med bølgeblekkplater.
Fem portåpninger med enkle labankdører.
God lagerplass og garasjer.

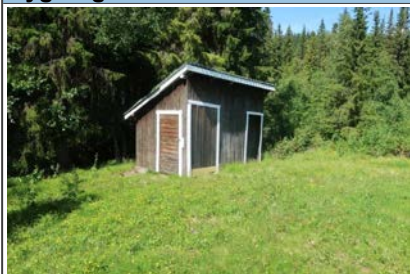
Byggeår: 1942

Konstruksjoner og innvendige forhold - Uthus	
Bygning, generelt	
Uthus med ved/redskapsbod og utedo. Enkelt fundamentert på steiner på terreng. Trebjelkelag og tregulv. Vegger i uisolert bindingsverk, panelt utvendig med låvepanel. Skråtak. Taket er tekket med bølgeblekkplater. Enkle labankdører.

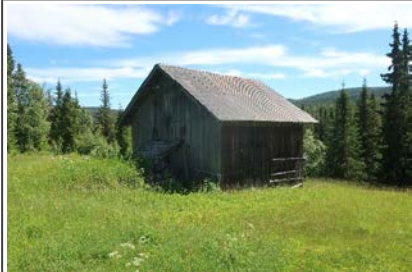
Byggeår: 1930

Verdivurdering			
Verdi:		Kr.	10 000
Bruksverdivurdering:	Løo vil sannsynligvis aldri bli brukt mer til løo, men kan benyttes som lager for redskap etc..

Konstruksjoner og innvendige forhold - Løo	
Bygning, generelt	
Enkelt fundamentert på steinmur og steiner. Tregulv Oppført i bindingsverk og panelt utvendig med låve panel. Saltak. Taket er tekket med bølgeblekkplater. Taket er tett. Kjørebri inn fra enden. Brua er råtten og holder på å falle ned. Kan benyttes som lager.
