Melbyvegen 888, 7357 SKAUN

**Smakfullt renoverert småbruk |  
Solrik tomt med nydelig utsikt |  
Stall og dobbelgarasje | Nylig  
oppusset | Velstelt hage**

# Velkommen til Melbyvegen 888!

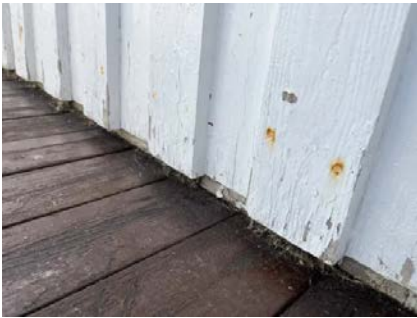
## 6.7 Yttervegger

| Type fasade | Stående kledning |
| Veggkonstruksjon er oppført i tre, utvendig kledd med stående trepanel. | |

Kledning av eldre dato har synlig malingsavflassing, samt en uheldig løsning i nedre del, da med tanke på vannansamling. I tillegg er vegger mot sør/ øst ikke i luftet utførelse. Dette er ugunstig da eventuell fukt som kan oppstå i veggene pga innstrømning av nedbør og eventuell kondensering, får en uttørring med påfølgende fare for fuktskade i veggene. Det ble ikke observert tegn til svikt på befaringsdagen.

Utover dette fremstår kledningen av nyere dato uten skader eller behov for tiltak utover normalt vedlikehold. TG 1.

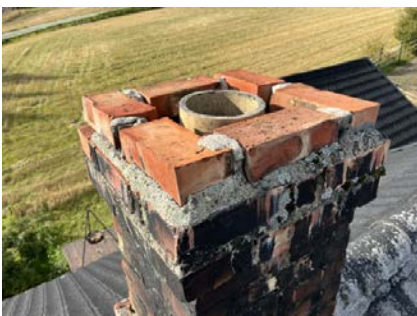
## 6.14 Ildsted/Skorstein

Type pipe

Tegl

Det registreres ikke noen sprekker eller tegn til skader ved en visuell inspeksjon av innvendige overflater på pipa. Utvendig er det noe aldringsmessige slitasjer.

Videre gjøres det oppmerksom på at det ikke er etablert topp eller heldekkende pipebeslag. Det er ikke påbud med pipehatt på skorsteinen, men uten pipehatt vil vann og fuktighet kunne trenge ned i pipen og forkorte skorsteinens levetid. Anbefales etablert.

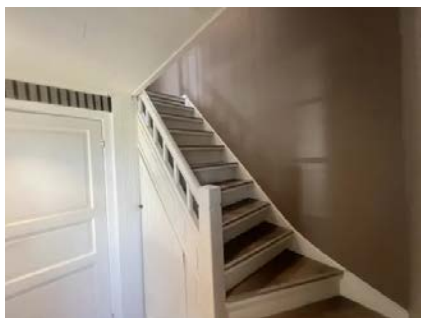
## 6.17 Trapp

| Innvendig trapp er en lukket tretrapp fra byggeår. | |

| Disse kravene ble gjeldene i 1987, og var ikke gjeldene ved byggeår, slik at dette ikke er en feil eller mangel. Forholdet anbefales likevel utbedret på generelt grunnlag med tanke på sikkerhet. | |

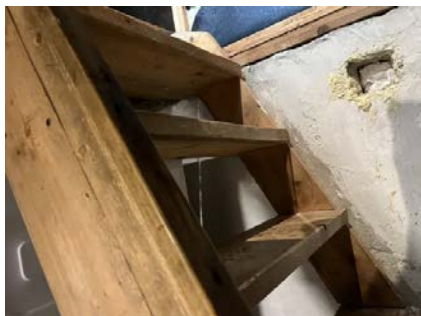
## 6.18 Trapp: Kjellertrapp

| Åpen kjellertrapp. | |

Åpen kjellertrapp uten rekkverk. Videre er det noe fuktskader i nedre del på trapp.

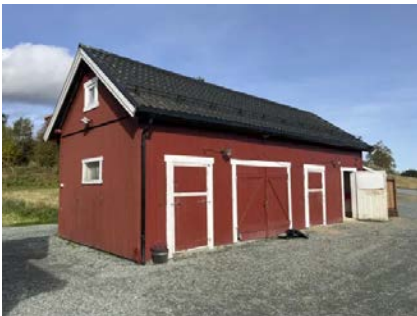
### 6.26 Øvrig: Stall

Stall/ bod ble renoveret av tidligere eier i 2009 og oppført på støpt plate. Veggkonstruksjon er oppført i tre, utvendig kledd med stående trepanel. Taket har saltaksform, teknet med stålplater

Det ble ikke registrert tilstandsvekkelser/ skader som krever tiltak på befaringsdagen. Bygget er ikke videre vurdert.

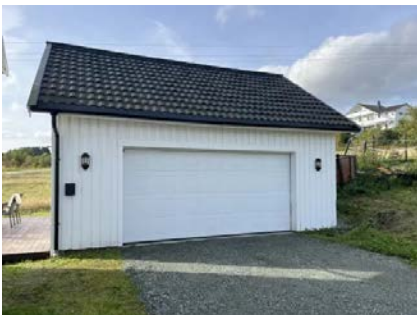
### 6.27 Øvrig: Garasje

Frittstående garasje fra 2018 er oppført på støpt plate og ringmur av lecastein. Veggkonstruksjon er oppført i tre, utvendig kledd med stående trepanel. Taket har saltaksform, teknet med stålplater. Utstyrt med leddport i metall med elektrisk portåpner, vinduer med 2-lags isolerglass og ytterdør.
