Ilaveien 52, 1605 FREDRIKSTAD

**Stor og innholdsrik enebolig med  
hybel og sentral beliggenhet i et  
populært boligområde**

# Stor og innholdsrik enebolig med hybel og sentral beliggenhet i et populært boligområde

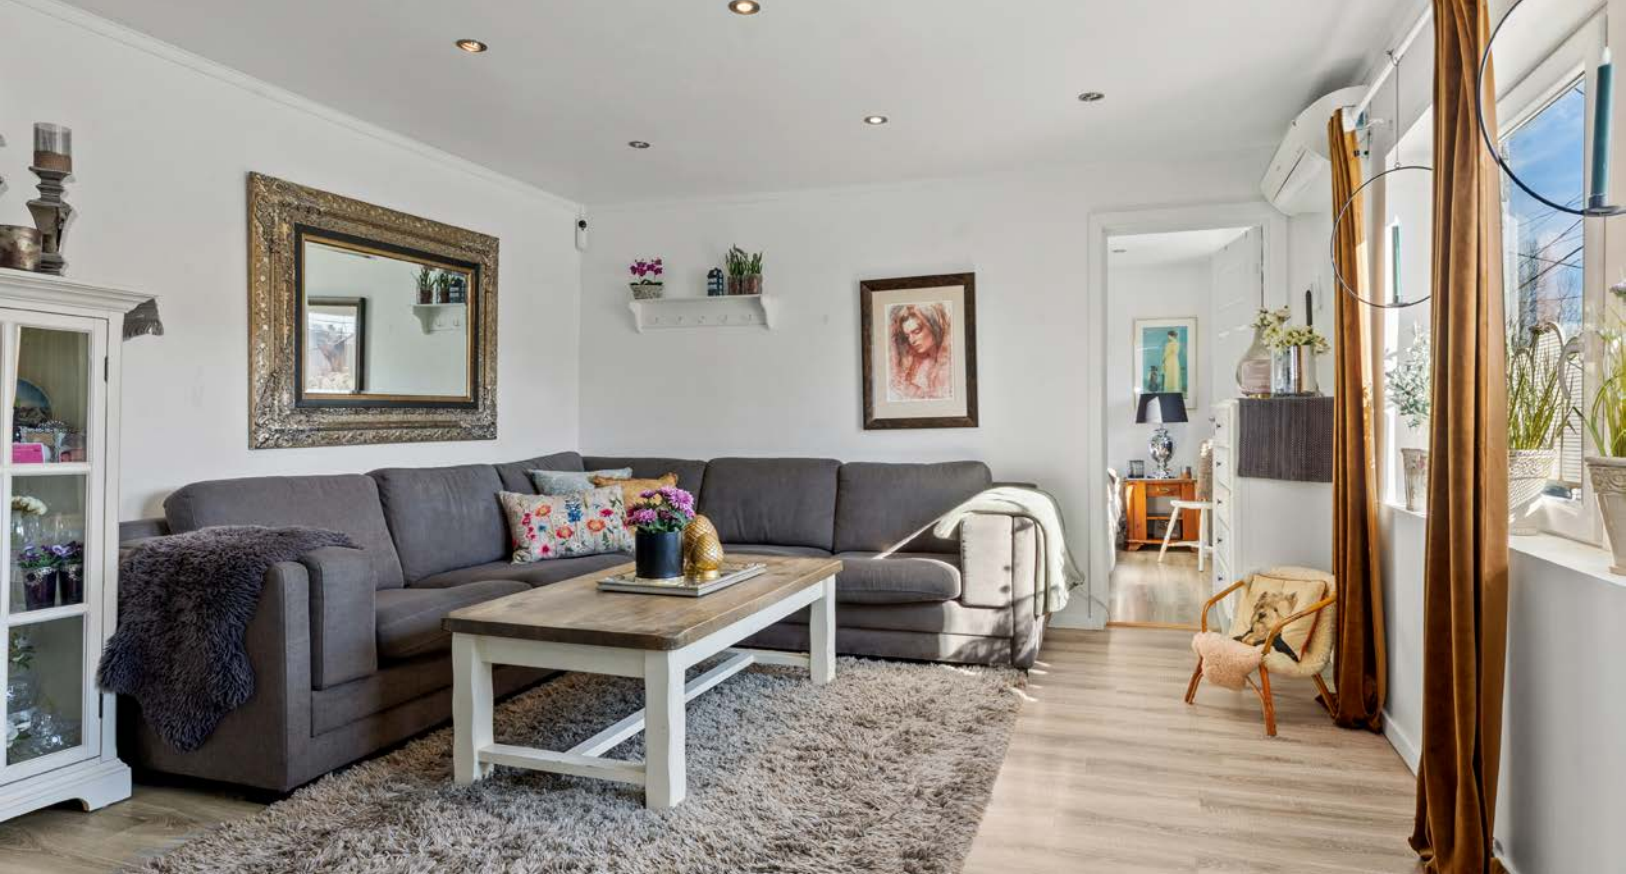
Under/sokkeletg. Det er gjort endringer i forhold til godkjent planløsning. Flere av rommene som ikke er godkjent til rom for varig opphold, er innredet og tatt i bruk som oppholdsrom. Se punktet «ferdigattest» i salgsoppgaven for mer informasjon.

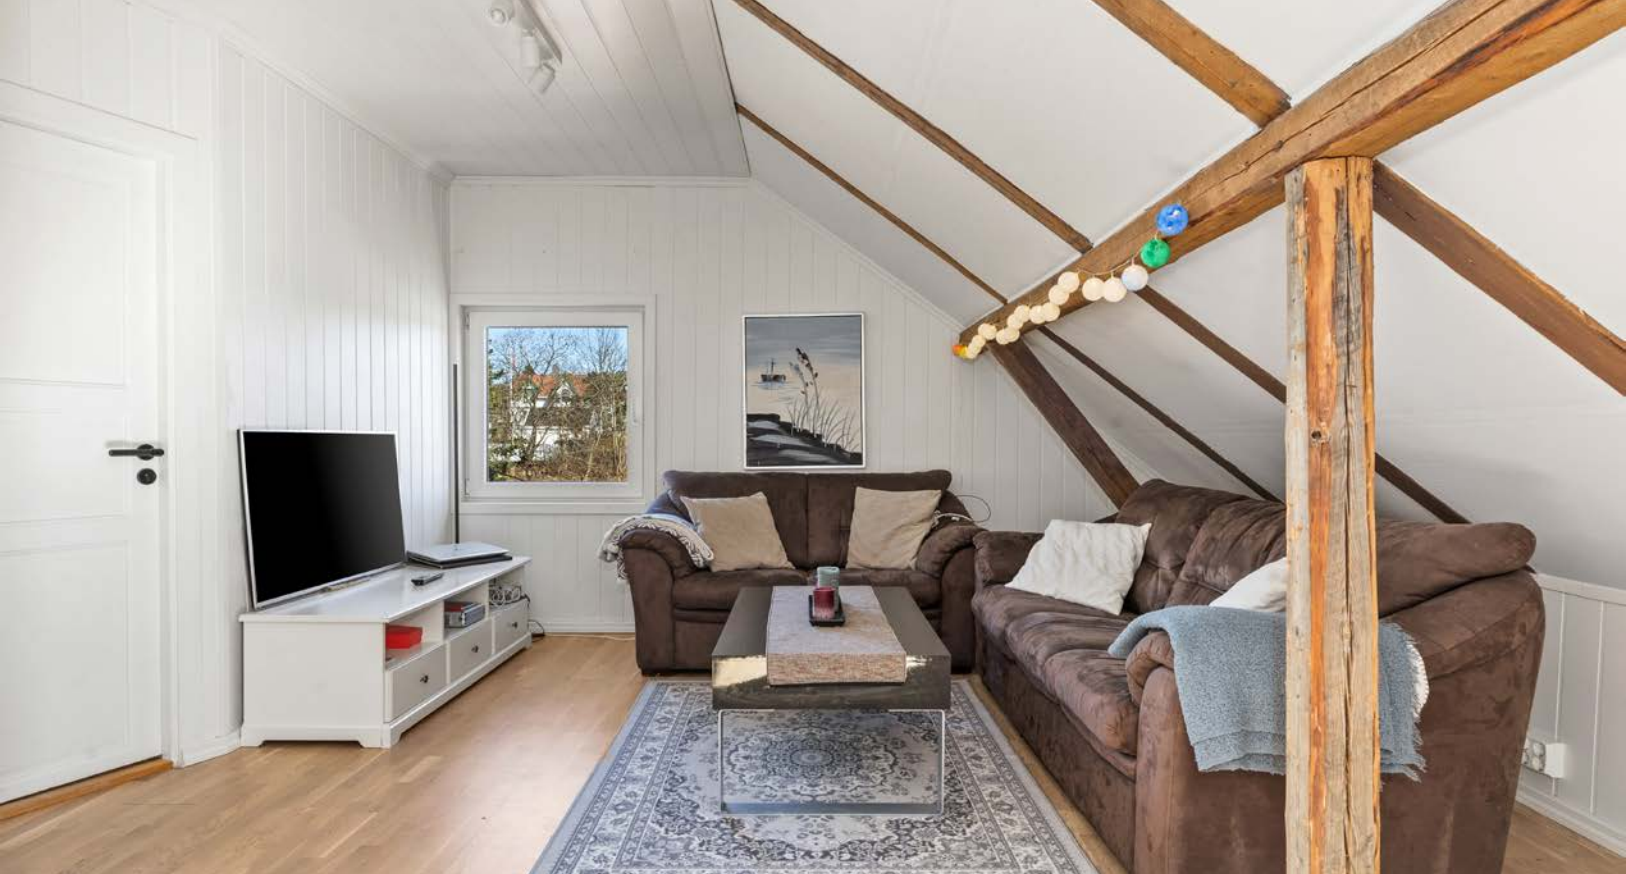
2.etg. Det er gjort endringer i forhold til godkjent planløsning. Flere av rommene som ikke er godkjent til rom for varig opphold, er innredet og tatt i bruk som oppholdsrom. Se punktet «ferdigattest» i salgsoppgaven for mer informasjon.

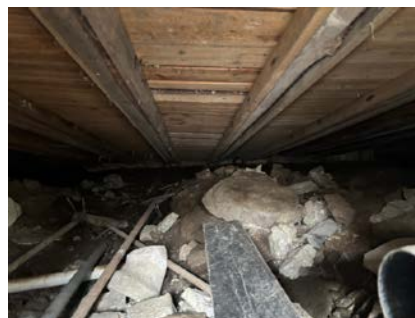
Viser deler av krypkjeller

Ventilasjon må økes og det må kontrolleres bedre ang rotter/tilgang. Det bør legges plast over grunnen for å begrense avdampning til ovenliggende konstruksjoner. Det bør gjøres jevnlig kontroll av krypprommet for å ha en oversikt over omfang av vanntilsig. Kjøper må være klar over at kjeller under bakkenivå og krypkjeller er en risikokonstruksjon. Den innerste laveste delen av krypkjeller er ikke kontrollert nærme pga trang adgang. Her kan det være skader fra tidligere.

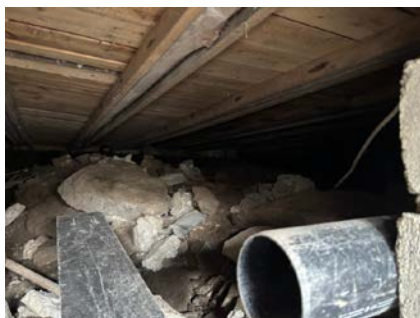
Viser deler av krypkjeller

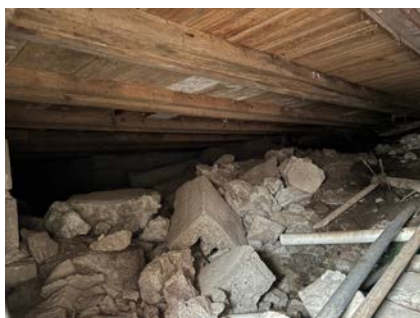
Viser deler av krypkjeller

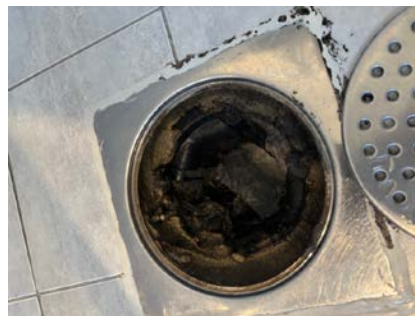
Viser sluk.

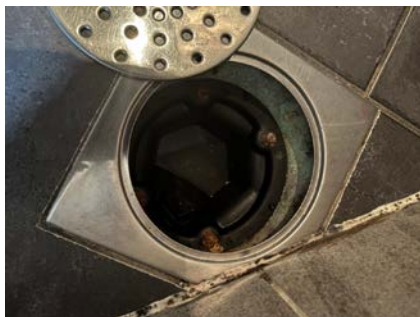
Viser sluk.

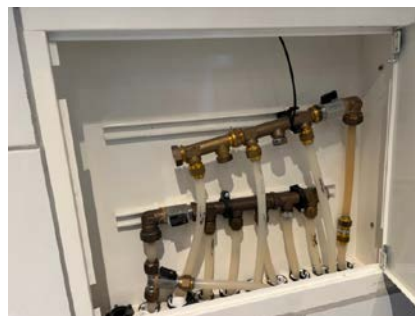
Viser rørskap.

Uisolerte rør på kott bør isoleres. Kolbe i rør i rør skap må festes. Rørøpplaget bør holdes under oppsikt med jevne mellomrom. Egen kontroll av autorisert rørleggerfirma anbefales. Tg 2 er satt pga alder/utførelse.

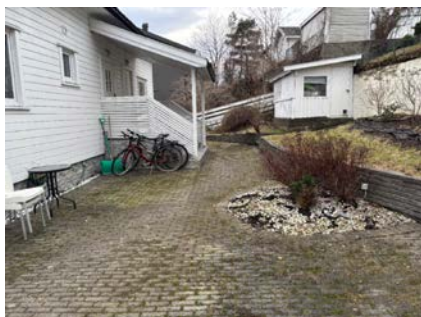
Viser terreng på inngangssiden.

Det er viktig at terrenget heller riktig i område ved grunnmuren. Overflatevann skal hurtigst mulig ledes vekk fra grunnmur for å unngå vannpress mot grunnmur og ekstra belastning på dreneringen. Det bør ideelt være fall fra grunnmur og ut til ca 3 m fra grunnmuren. Dette er vanskelig i dette tilfellet da fjellet stiger på oversiden. Det kan med fordel forsøke å lede bort overvann som renner mot boligen.

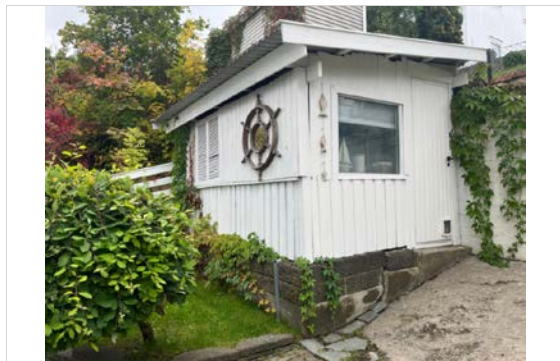
Viser uthus.

Enkelt gammelt uthus med yttervegger i bindingsverk og stående kledning. Pult-tak med stål-plater. Innlagt strøm. Bygget er meget enkelt og skjevheter og noe råte. Bygget har Tg 2.
