# Velkommen inn!

Velkommen til Rugveien 9, en velholdt og innholdsrik enebolig over to plan. Med to bad, to stuer og fire soverom egner boligen seg godt for familier. Omgivelsene er landlige, i kort gangavstand til skoler, dagligvare og barnehager. Tomten ble planert og drenert i 2024, og i år fikk huset ny kledning og nye vinduer – inkludert etterisolering. Hagen innbyr til lek for de minste, og utenfor stuen nytes varme dager på en stor terrasse fra 2025.

# Tilstandsrapport

gnr. 115, bnr. 206

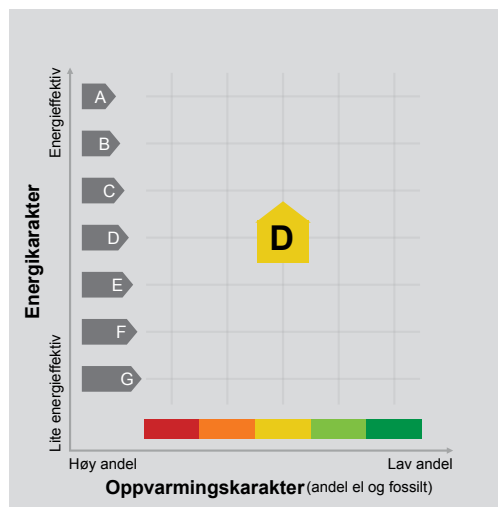
**Energimerket** angir boligens energistandard. Energimerket består av en energikarakter og en oppvarmingskarakter, se i figuren. Energimerket symboliseres med et hus, hvor fargen viser oppvarmingskarakter, og bokstaven viser energikarakter.
