**Salgsobjekt:** Enebolig  
**Eierform:** Eiet  
**Byggeår:** 1841  
**BRA-i/BRA Total** 129/133 kvm  
**Tomtstr.:** 432 m<sup>2</sup>  
**Soverom:** 3  
**Antall rom:** 4  
**Gnr./bnr.** Gnr. 80, bnr. 127  
**Oppdragsnr.:** 1317250073

# Sjarmerende og velholdt enebolig med fin sjøutsikt og fredelig beliggenhet.

Enebolig  
Berget 6  
3950 Brevik

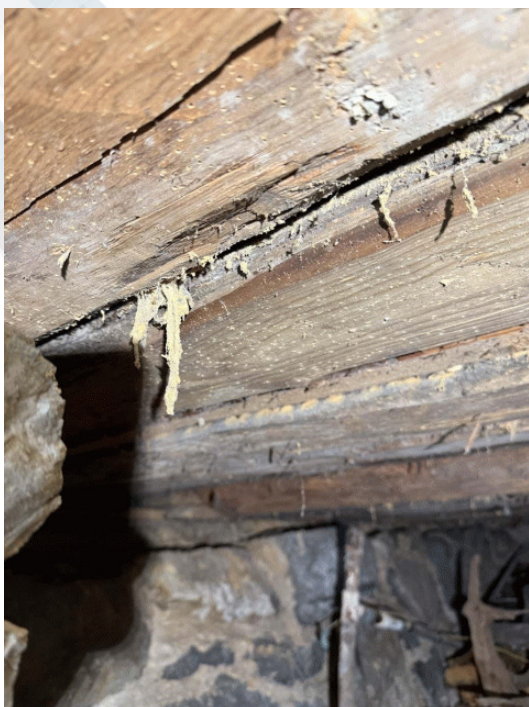
TG2 vurderes grunnet manglende fuktsperre mot grunn, ikke tilstrekkelig ventilering, samt tegn på borebiller.

- Krypekjeller: TG2 vurderes på grunn av manglende fuktsperre mot grunn, ikke tilstrekkelig ventilerings og tegn på borebiller.
- Terrenghorhold: TG2 vurderes på grunn av manglende fall vekk fra konstruksjonen.
