**Salgsobjekt:** Enebolig  
**Eierform:** Eiet  
**Byggeår:** 1841  
**BRA-i/BRA Total** 129/133 kvm  
**Tomtstr.:** 432 m<sup>2</sup>  
**Soverom:** 3  
**Antall rom:** 4  
**Gnr./bnr.** Gnr. 80, bnr. 127  
**Oppdragsnr.:** 1317250073

# Sjarmerende og velholdt enebolig med fin sjøutsikt og fredelig beliggenhet.

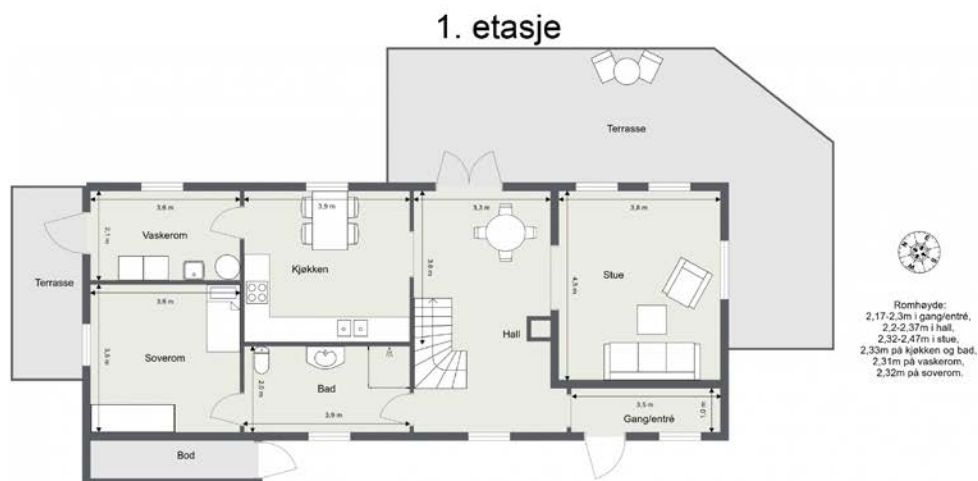
# Plantegning

## Berget 6

Plantegningen er ikke i målestokk og noe avvik kan forekomme.  
Megler/selger tar ikke ansvar for evt. feil.

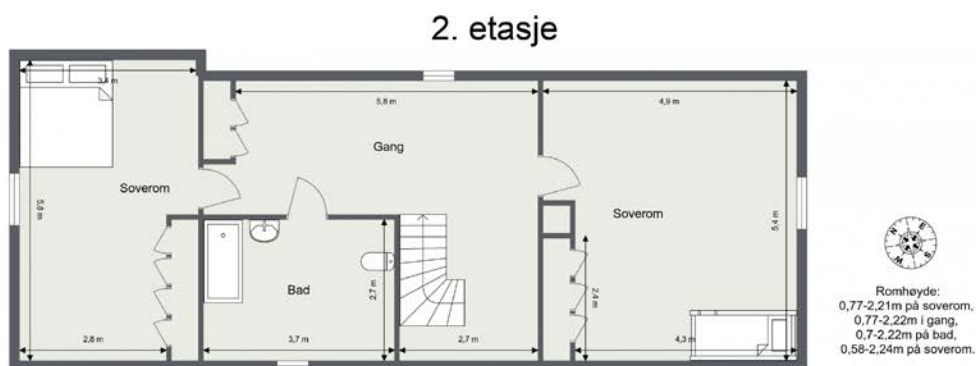
# Plantegning

## Berget 6

Plantegningen er ikke i målestokk og noe avvik kan forekomme.  
Megler/selger tar ikke ansvar for evt. feil.

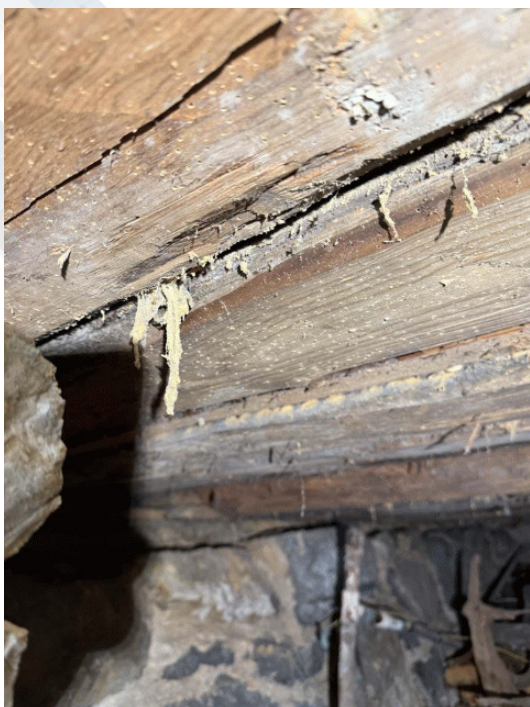
Krypkjelleren har adkomst via luker i grunnmuren og er delt opp i flere separate lommer. Lommene under tilbygget fremstår noe tørrere enn øvrige deler, men samtlige mangler tilstrekkelig fuktsperre mot grunnen samt tilstrekkelig ventilering. Dette øker risikoen for fuktakkumulering, kondensering og mikrobiell vekst. I tillegg går grunnfjellet gjennom deler av krypkjelleren, noe som medfører naturlig tilsig av grunnvann. Forholdene vurderes å kunne gi forhøyet fuktbelastning over tid. Det anbefales etablering av fuktsperre på grunn, forbedret ventilering av kryprommet samt vurdering av tiltak for håndtering av grunnvann, for eksempel drensrenner eller lokal avledning der dette er teknisk mulig.

TG2 vurderes grunnet manglende fuktsperre mot grunn, ikke tilstrekkelig ventilering, samt tegn på borebiller.

Det ble registrert tegn til aktivitet av borebiller i stubbeloftet i den eldre delen av krypkjelleren. Dette indikerer mulig angrep av treødeleggende insekter, som over tid kan svekke bærende konstruksjoner dersom angrepet utvikler seg. Det anbefales nærmere kartlegging av omfanget, samt vurdering av behov for behandling eller utskiftning av skadet treverk. Se punkt 1.2 for ytterligere vurderinger.

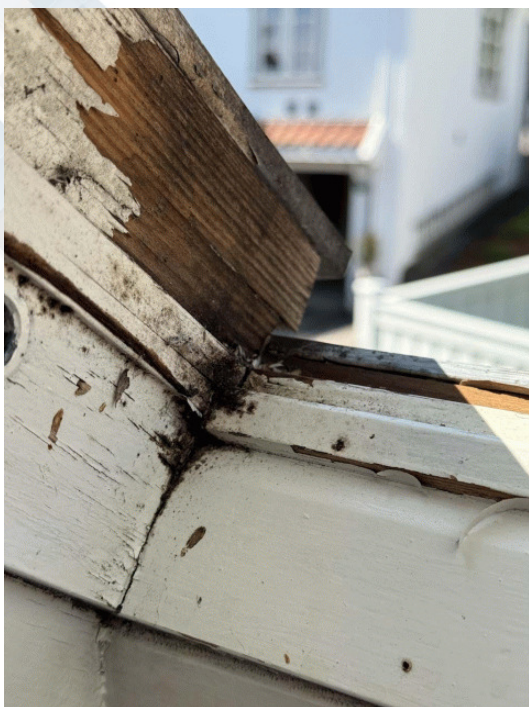
TG2 vurderes grunnet slitasje på takvinduer, samt råteskader på omrammingen rundt terrassedør.

**Merknader:** Forventet levetid på vinduer og ytterdører med glass er 40 år.

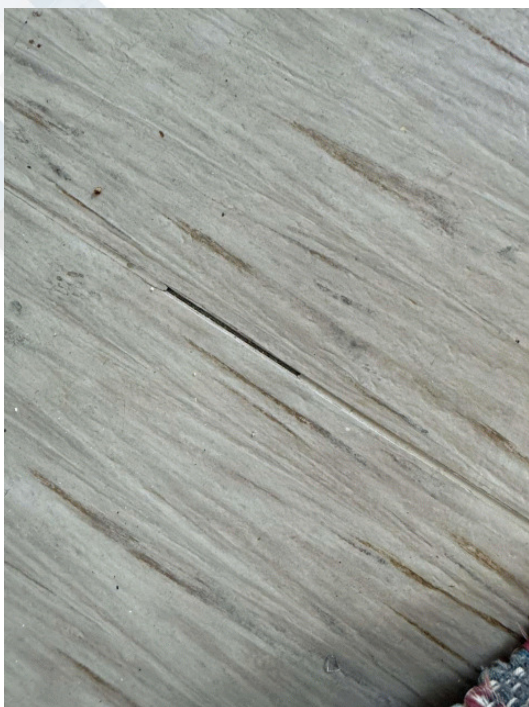
TG3 vurderes grunnet brudd på tettesjikt ved skjøt på belegget.

**Merknader:** Forventet levetid for vinylbelegg er 25 år.

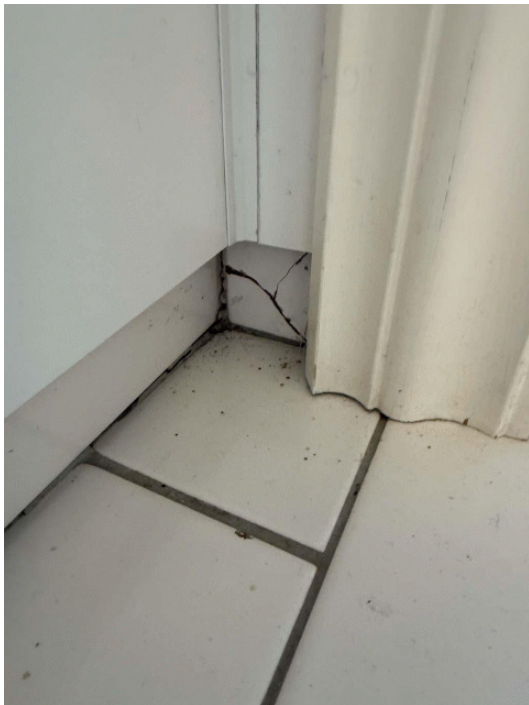
TG3 vurderes grunnet motfall mot soveromsdør.

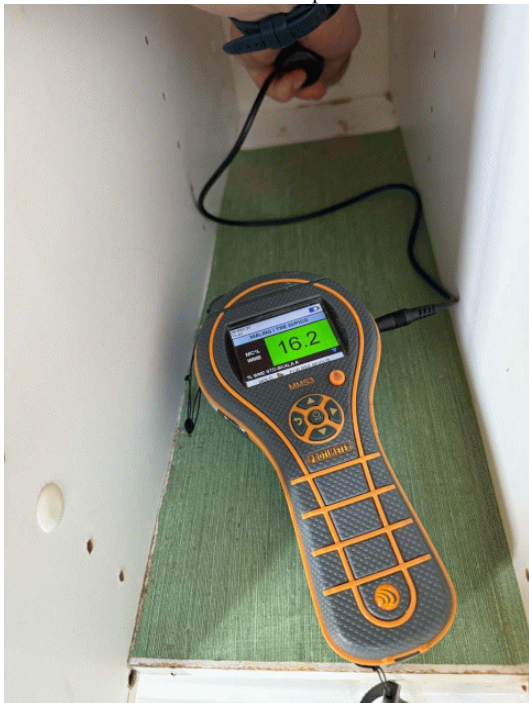
TG2 vurderes da membran har passert forventet levetid, ingen synlig slukmansjett under klemring og forhøyede fuktverdier ved overflatesøk.

**Merknader:** Forventet levetid på membran er 20 år.

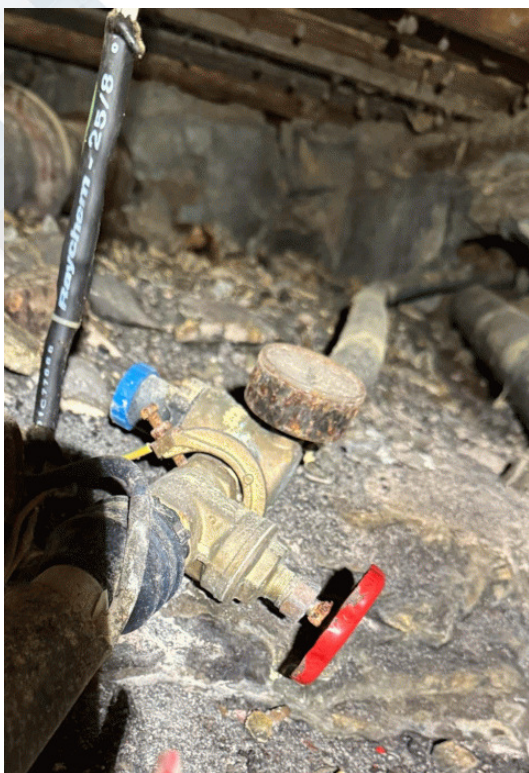
TG2 vurderes grunnet korrosjon og rust på enkelte koblinger på vannrørene.
