Kolåshøyen 84, 5135 FLAKTVEIT

**Innholdsrik tomannsbolig |  
Gangavstand til skole & barnehage

# Innholdsrik tomannsbolig | Gangavstand til skole & barnehage | Solrik plen & terrasse (65m<sup>2</sup>)

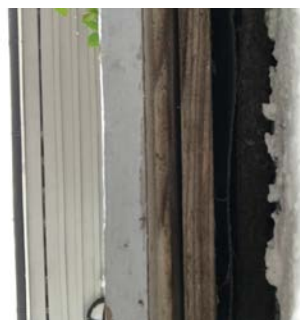
Kostnadsestimat er basert egeninnsats som fjerning av kledningsbord og tverrlekte, på med musebånd og nytt kledningsbord. Endelig kostnad vil variere avhengig av omfanget og hvilke tiltak som ønskes gjennomført.

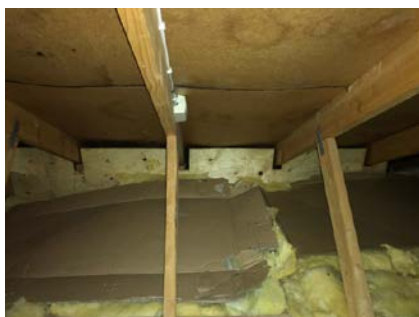
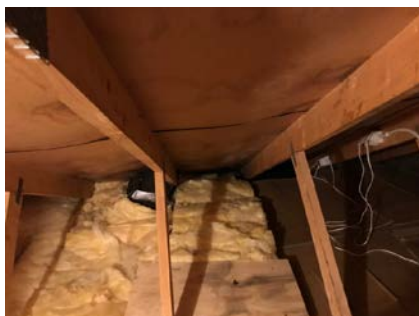
### ! TG 2 Takkonstruksjon/Loft

Det er registrert fuktmerker på innsiden av sutaksplatene, noe som indikerer begynnende fuktskader. Dette kan tyde på svikt i eksisterende takteking, og det må påregnes at taket bør skiftes på kort sikt. Videre observasjon anbefales for å forhindre ytterligere skadeutvikling. Dette punktet må vurderes i sammenheng med taktekingen, og det inngår i det samlede kostnadsestimatet for nødvendige utbedringer under punktet takteking.

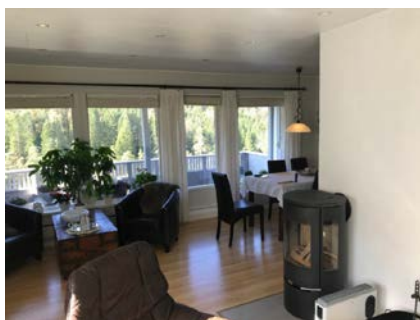
Innvendig er det gulv av laminat, fliser og belegg. Veggene har tapet, trepanel, malte plater og betong. Innvendige tak har trepanel i kjeller og himlingsplater i 1.etg

Innvendig tak er belysning lamper utenom stue i 1.etg. hvor det er en kombinasjon av spotter og lampe over spisebord. Det er to soner med spotter i stuen som kan styres separat.

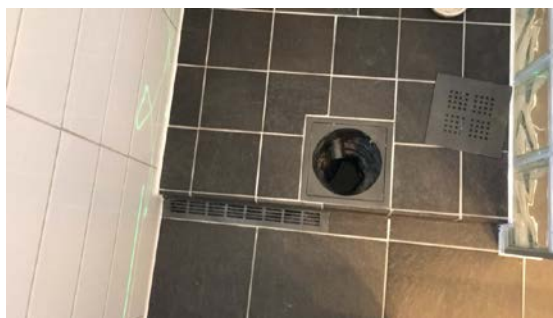
1.ETASJE > BAD: 4.6M<sup>2</sup>

Membran i sluk er utført av eier uten dokumentasjon på fagmessig utførelse. Sluker er ikke utført i henhold til gjeldende forskrifter. Gulvet i dusjsone ligger 5,5 cm høyere enn øvrig baderomsgulv, noe som kan medføre funksjonelle utfordringer og økt risiko for vannansamling. Konstruksjonen vurderes som risikofyllt og gis tilstandsgrad 3. Kostnadsestimat er basert på et nytt våtrom. Det er fordi at hvis man må gjøre noe med membran på gulv må også resten av badet tas.

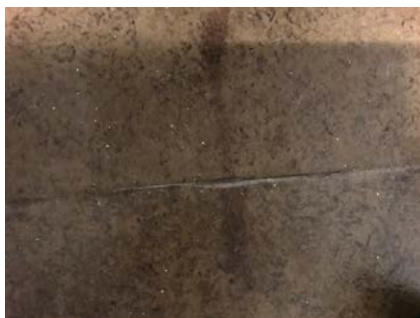
KJELLER > VASKEROM: 6.8M<sup>2</sup>

Gulvbelegg fra 1980 med rørføringer gjennom belegget representerer en løsning som ikke tilfredsstiller dagens krav til vannetting og vannskadesikring. Det foreligger risiko for fuktskader ved lekkasje, og det anbefales faglig vurdering med tanke på utskifting og oppgradering av installasjonen.

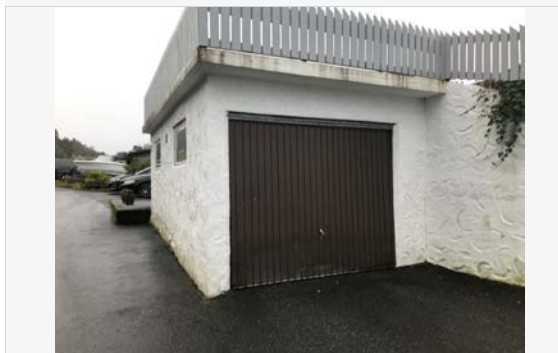
### Garasje

Garasje

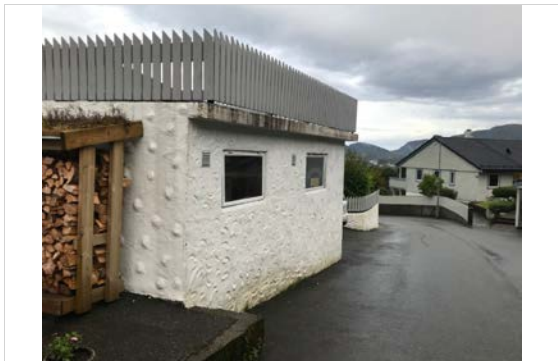
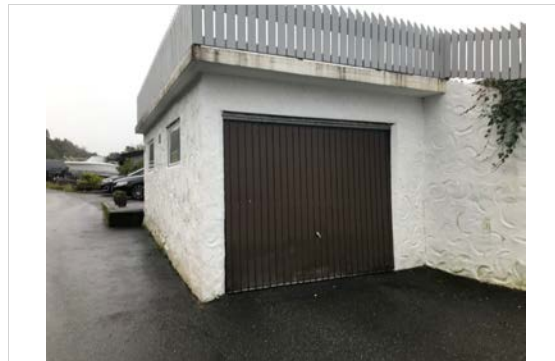
Garasje taket er laget i betong og garasjen er pusset og malt på utsiden av mur konstruksjon.  
Det er to vinduer i langvegg mot veien og en enkel uisolert garasjeport i metall.

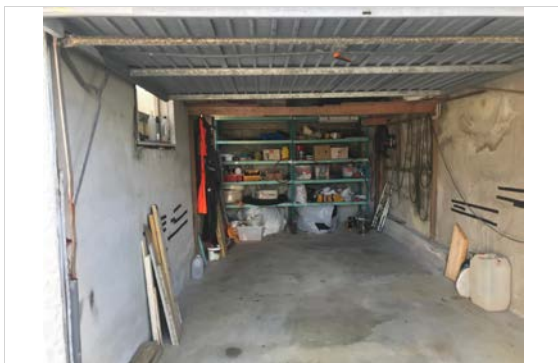
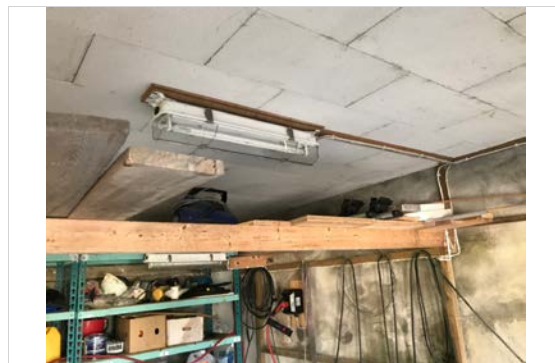
Synlige betongtak og pusset vegger i mur.  
Det er stedvis fuktighet i mur spesielt mur under terreng.

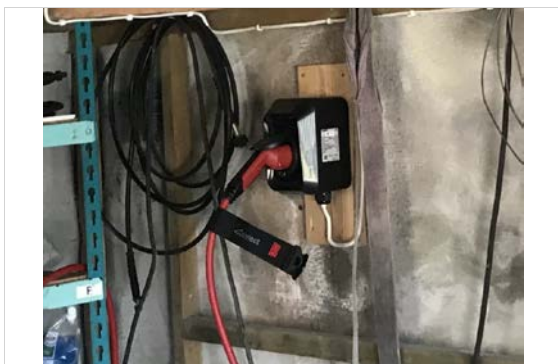
El-bil lader.
