Tilstandsrapport

Nedre Vaskegang 2 A, 0186 OSLO
Selveierleilighet (i blokk):
301-208/771/0/23

Utarbeidet for eierskifte,
i samsvar med Tryggere Bolighandel.

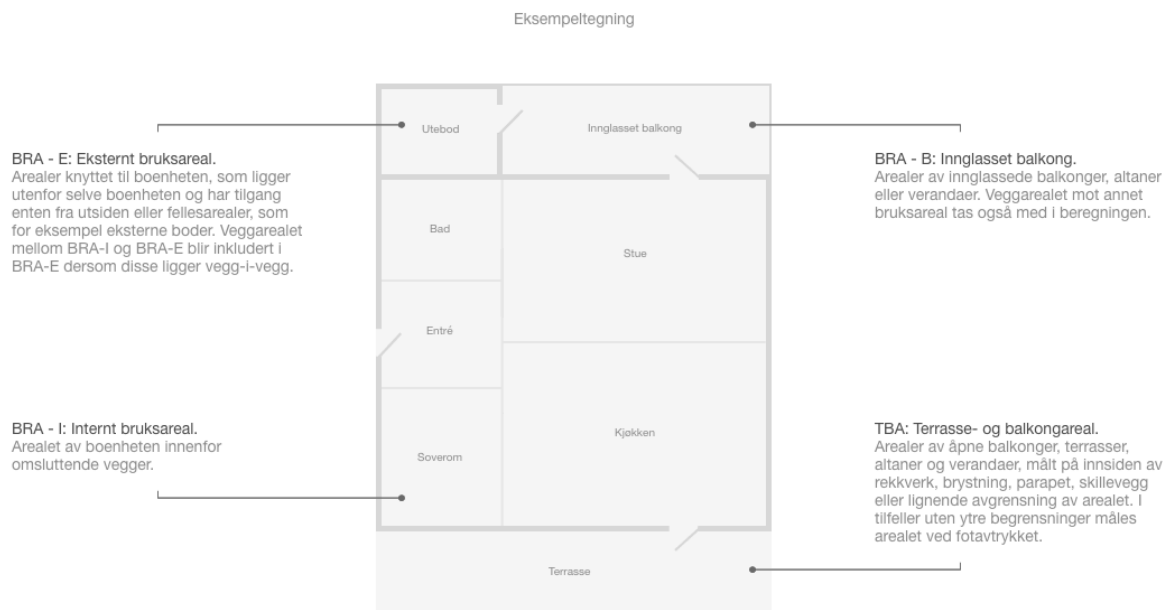
Arealene er oppmålt under befaringen med avstandsmåler og avrundet til nærmeste hele kvadratmeter, i samsvar med NS 3940:2023 Tillegg A. Fordelingen mellom primær- og sekundærareal fremstilles over en overgangsperiode, i samsvar med takstbransjens retningslinjer for arealmåling (2014). Rommene betegnes slik de fremstår under befaringen, selv om de i enkelte tilfeller kan avvike fra godkjente byggetegninger og gjeldende byggeregler. Angivelsen av rom for varig opphold i rapporten innebærer ikke nødvendigvis at rommet er, eller kan bli, godkjent for varig opphold i samsvar med dagens forskriftskrav. De ulike arealene er kort forklart i eksempeltegningen under.
