Bindesvegen 18 7717 STEINKJER

Tilstandsrapport Eierskifte

Boligtype: Enebolig

Byggeår: 1885

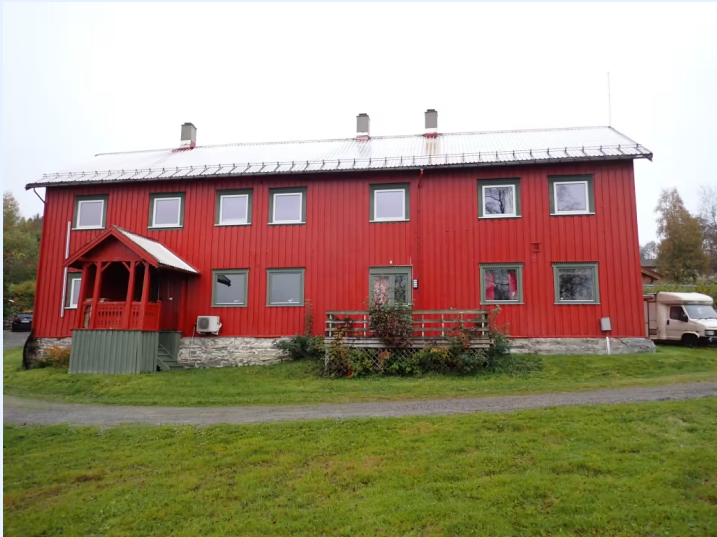
Generell beskrivelse av boligen:

Grunnmuren er en gråsteinsmur. Veggkonstruksjonen er oppført i tre og er utvendig kledd med stående panel. Taket har saltaksform tekket med metallplater. Etasjeskille er et trebjelkelag. Vindu med 2-lags isolerglass, kobla glass og enkelt glass.
