# Tilstandsrapport

Enebolig

Forsetbakken 3, 7717 STEINKJER

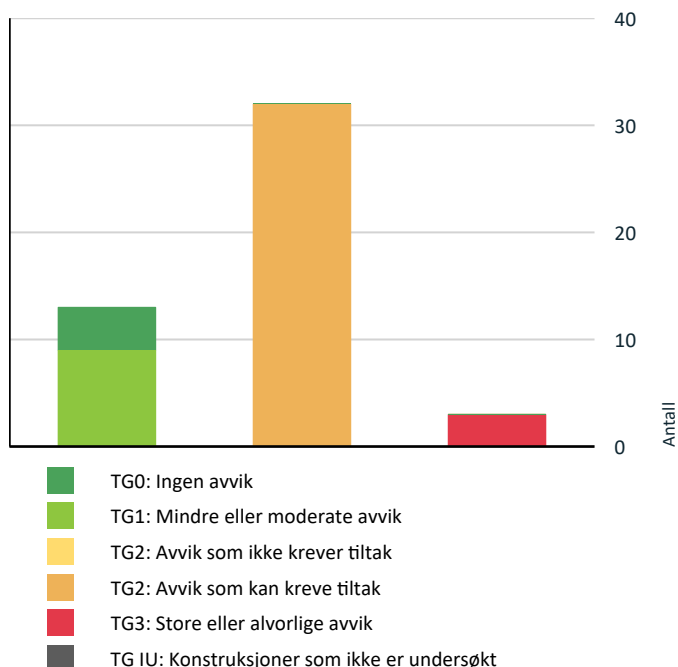
## Fordeling av tilstandsgrader

Vil du vite mer om tilstandsgrader? Se side 4.

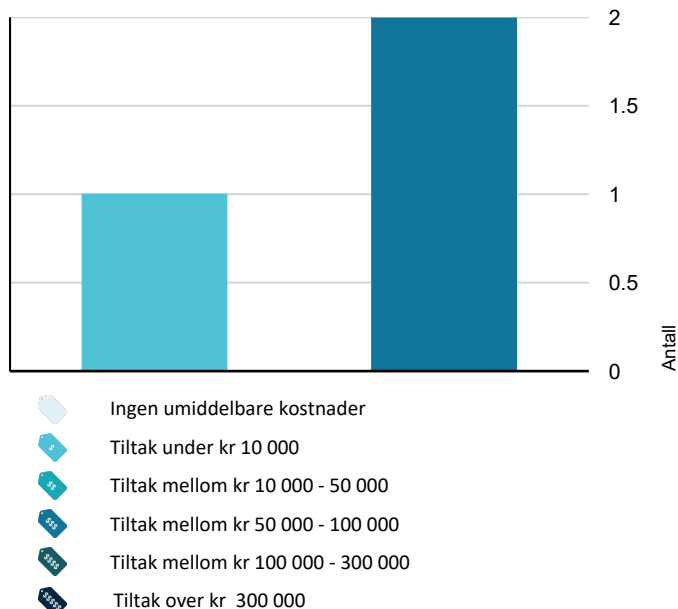
## Anslag på utbedringskostnad

Hva er anslag på utbedringskostnad? Se side 4.

Hva det vil koste å utbedre rom eller bygningsdeler, er et forsiktig anslag basert på nåværende kvalitet, registrert avvik og angitte tiltak i rapporten. Anslaget er gitt på generelt grunnlag og må ikke forveksles med et pristilbud fra en håndverker. Det kan foreligge avvik og tiltak som ikke kommer frem av rapporten. Utbedringskostnad avhenger blant annet av personlige valg av og markedspris på materialer og tjenesteyter.

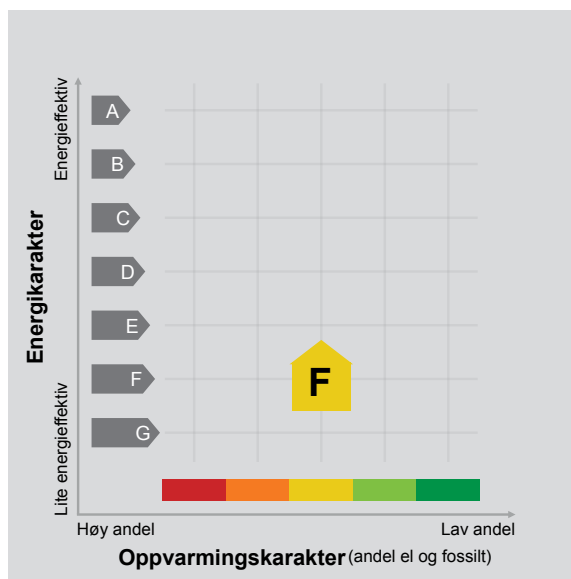
**Energimerket** angir boligens energistandard. Energimerket består av en energikarakter og en oppvarmingskarakter, se i figuren. Energimerket symboliseres med et hus, hvor fargen viser oppvarmingskarakter, og bokstaven viser energikarakter.

**Energikarakteren** angir hvor energieffektiv boligen er, inkludert oppvarmingsanlegget. Energikarakteren er beregnet ut fra den typiske energibruken for boligtypen. Beregningene er gjort ut fra normal bruk ved et gjennomsnittlig klima. Det er boligens energimessige standard og ikke bruken som bestemmer energikarakteren. A betyr at boligen er energieffektiv, mens G betyr at
