Tilstandsrapport

Tomannsbolig

Skrapeklevvegen 36A , 3937 PORSGRUNN

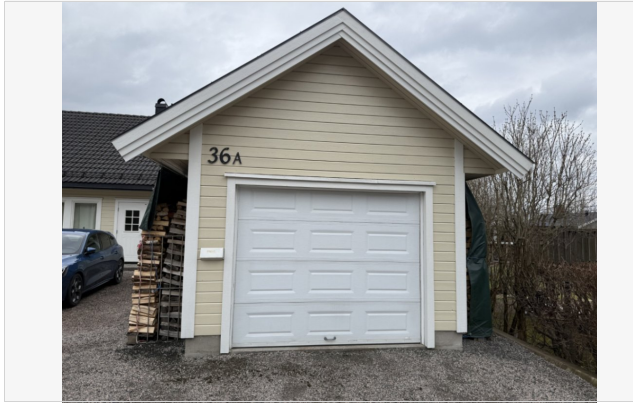
Garasje

Garasjen anvendes til parkering av bil og oppbevaring.
