Skauveiåsen 5A, 4839 ARENDAL

**Halvpart av vertikaldelt
tomannsbolig - Meget sentral
beliggenhet**

Halvpart av vertikaldelt tomannsbolig - Meget sentral beliggenhet

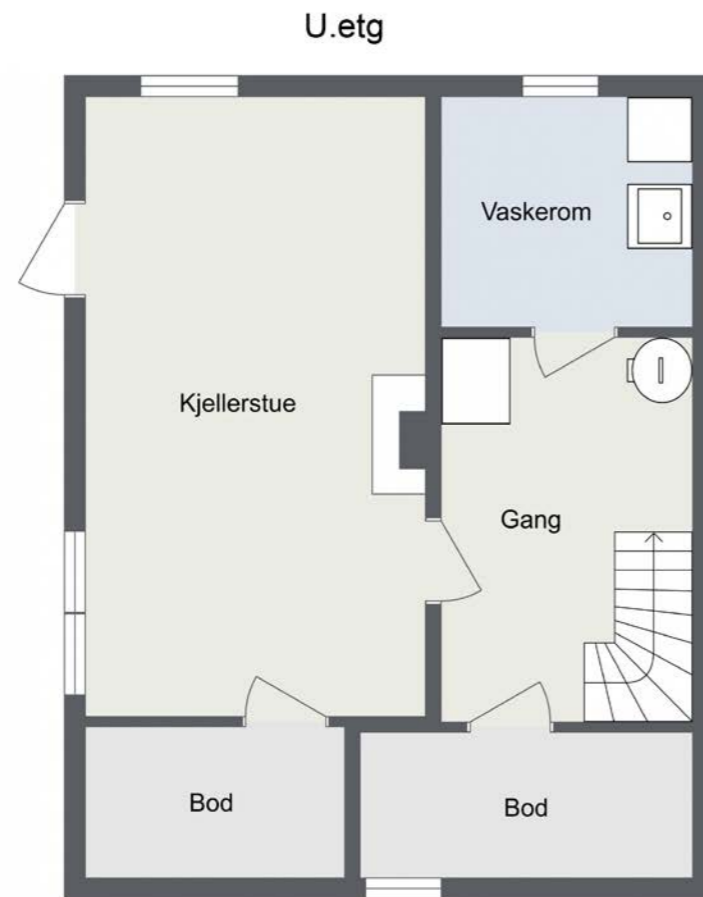
U. etasje

Underetasje:
Gang, vaskerom, kjellerstue, bod.
