St. Torleivs veg 5 A, B og C, 2413 ELVERUM

**Meget lekker og detaljrik enebolig  
med 2 godkjente utleieleiligheter.  
Vesentlig oppgradert i 2010-2023.  
Dobbeltgarasje!**

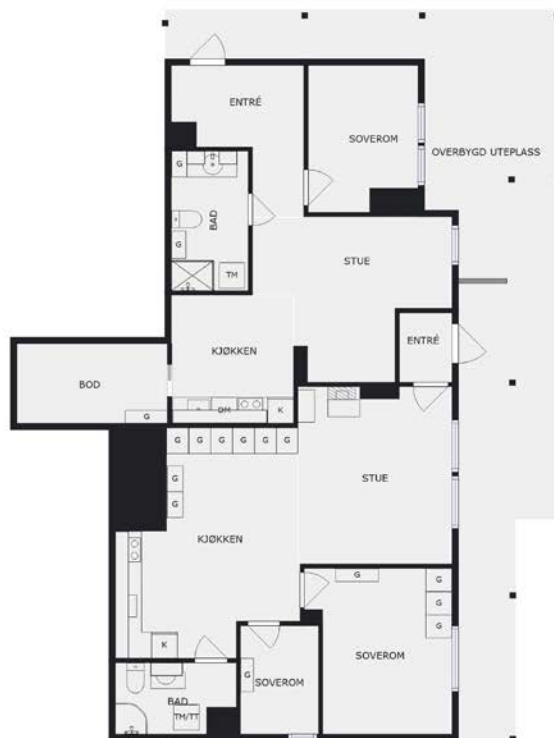
# Underetasje

Plantegningen er en ikke målbart illustrasjon og avvik kan forekomme.

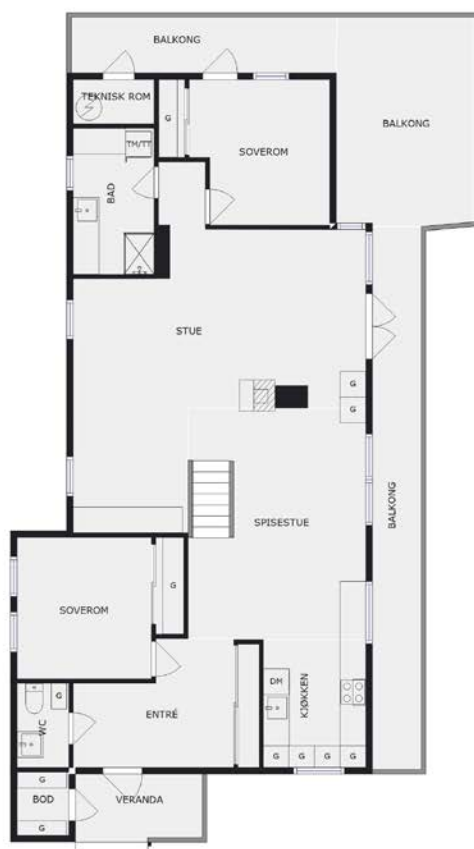
# 1. etasje

Plantegningen er en ikke målbart illustrasjon og avvik kan forekomme.
