**Eggelia - Enebolig med garasje.  
Flott utsikt. 4 soverom. Kort veg til  
sentrum og friarealer**

**Salgsobjekt:** Enebolig  
**Eierform:** Eiet  
**Byggeår:** 1966  
**BRA-i/BRA Total** 152/176 kvm  
**Tomtstr.:** 752.9 m<sup>2</sup>  
**Soverom:** 4  
**Gnr./bnr.** Gnr. 197, bnr. 897  
**Oppdragsnr.:** 1708250261

# Eggelia - Enebolig med garasje. Flott utsikt. 4 soverom. Kort veg til sentrum og friarealer

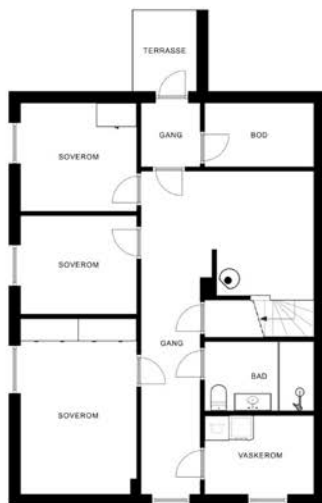
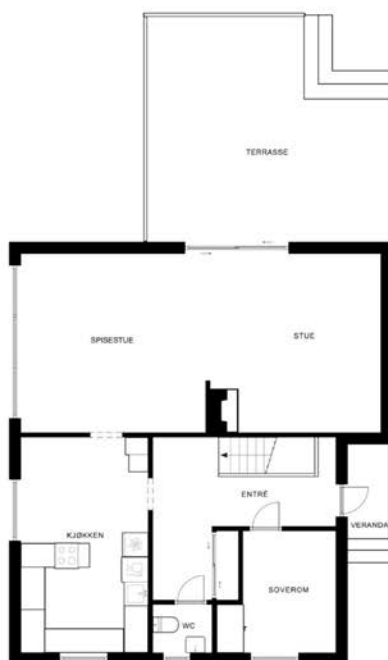
# Plantegning

Plantegningen er ikke målbar, og noe avvik kan forekomme. Megler/selger tar ikke ansvar for ev. feil.  
Innredning og faste installasjoner kan avvike fra den faktiske innredningen.

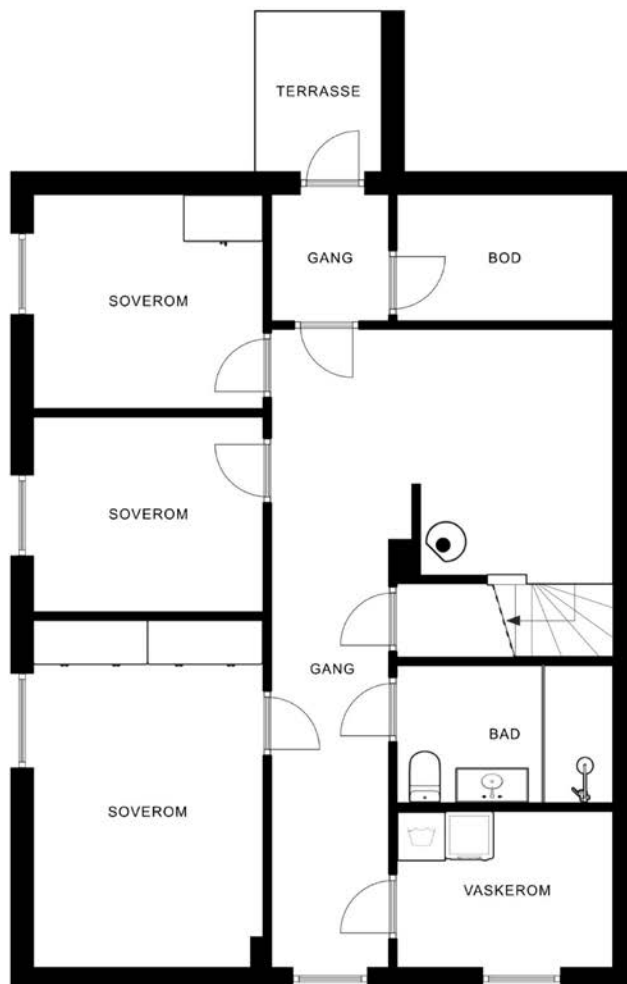
# Plantegning

Plantegningen er ikke målbar, og noe avvik kan forekomme. Megler/selger tar ikke ansvar for ev. feil.  
Innredning og faste installasjoner kan avvike fra den faktiske innredningen.

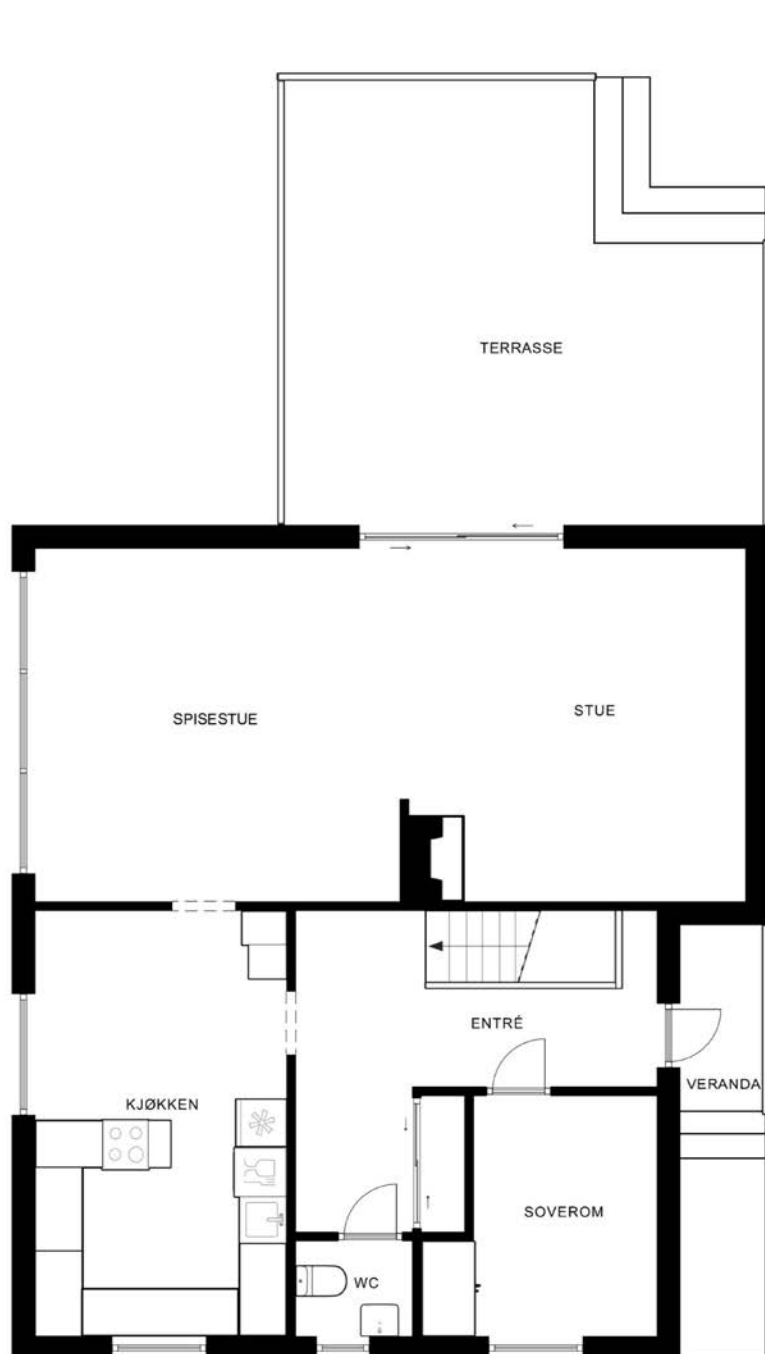
# Plantegning

Plantegningen er ikke målbar, og noe avvik kan forekomme. Megler/selger tar ikke ansvar for ev. feil.  
Innredning og faste installasjoner kan avvike fra den faktiske innredningen.

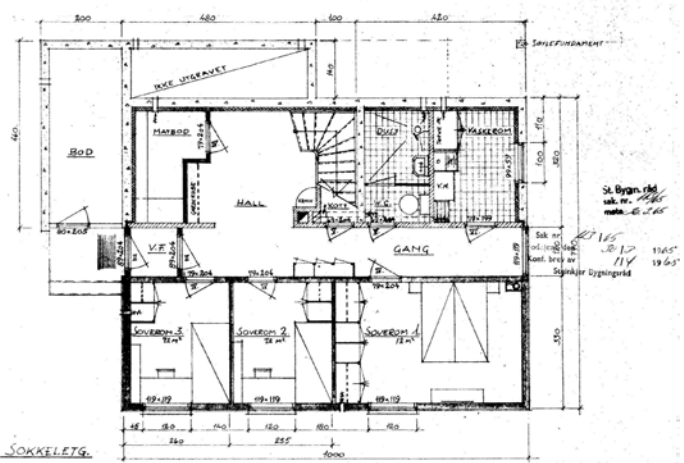
PLAN SØKKELETG.

ETEBOLIG MED SØKKELETG.  
 FOR PIER BERGSSO STEINHIER  
 PLANER I MÅL 1:50.  
 TEHNITIER DEN 18. JUN 1965  
 FREDERIK TERN HRS.

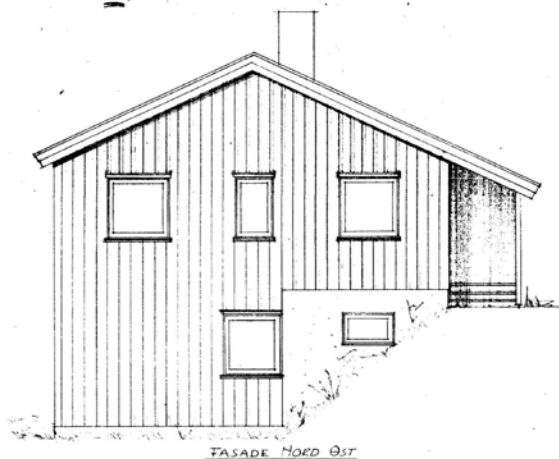
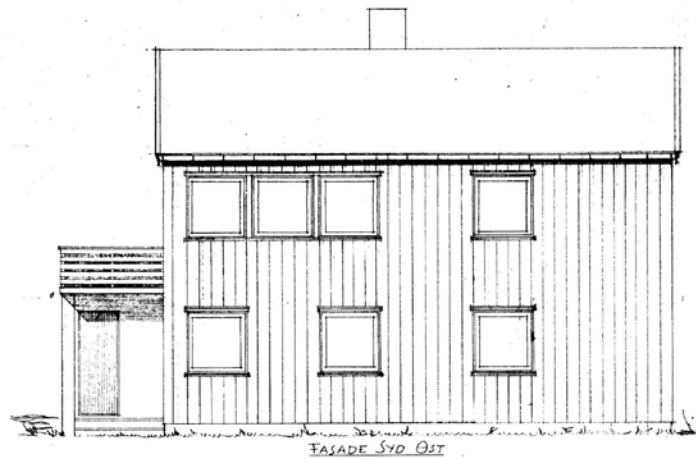
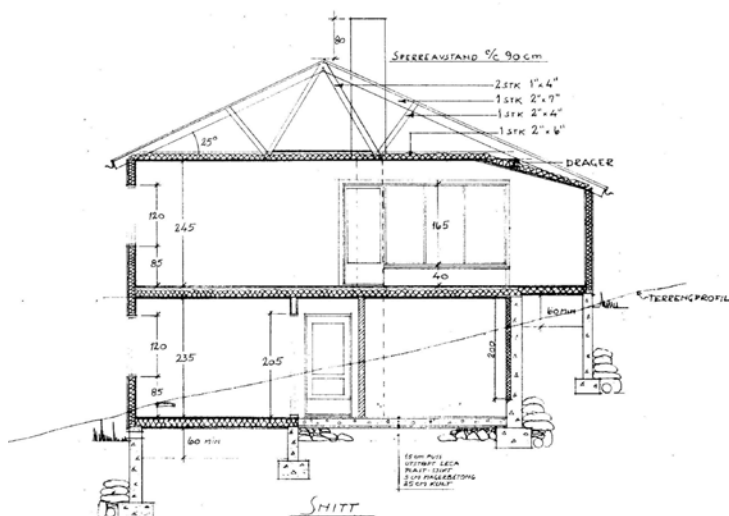
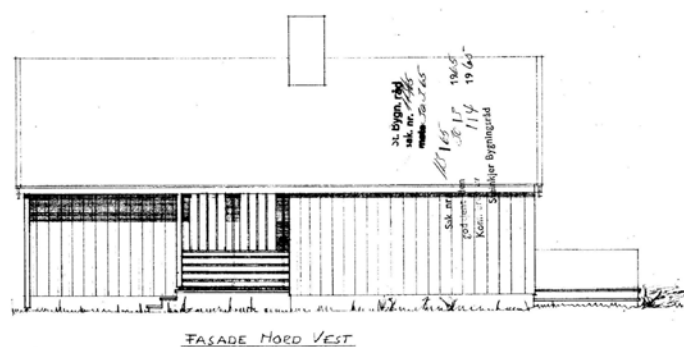
ENEBOLIG MED SØKKELET.  
 KOR:  
 PER BERGSJØ, STEINKJØR  
 SMITT OG FASADER I MÅL 1:50  
 STEINKJØR DEN. 2. 11. 1944  
 TEINET OG DEN FØRSTE TRAKTEN

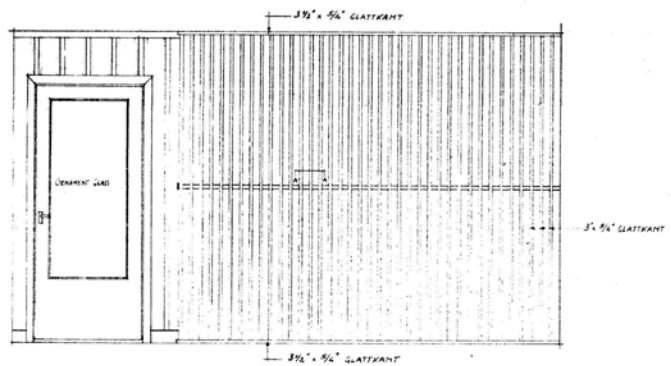
OPDRIS AV GITTERVEGG MOT TRAPP

MÅL 1:20

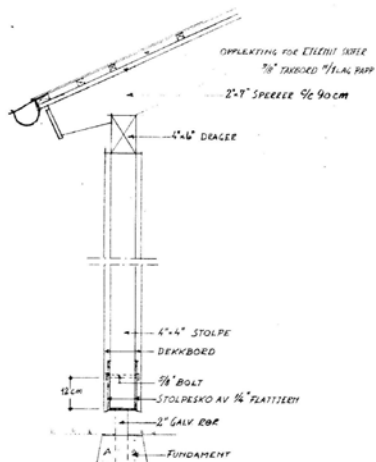
SØYLE VED HØVEDINNGANG

MÅL 1:10

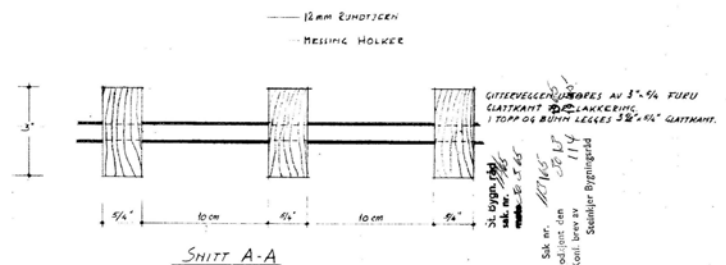
SNITT A-A

MÅL 1:2
