Tjønnvegen 9, 3676 NOTODDEN

**Attraktiv enebolig med populær
beliggenhet i rolige omgivelser -
Garasje**

Enebolig 1 etg med kjeller. Integrrert garasje.
Tjønnvegen 9
3676 Notodden

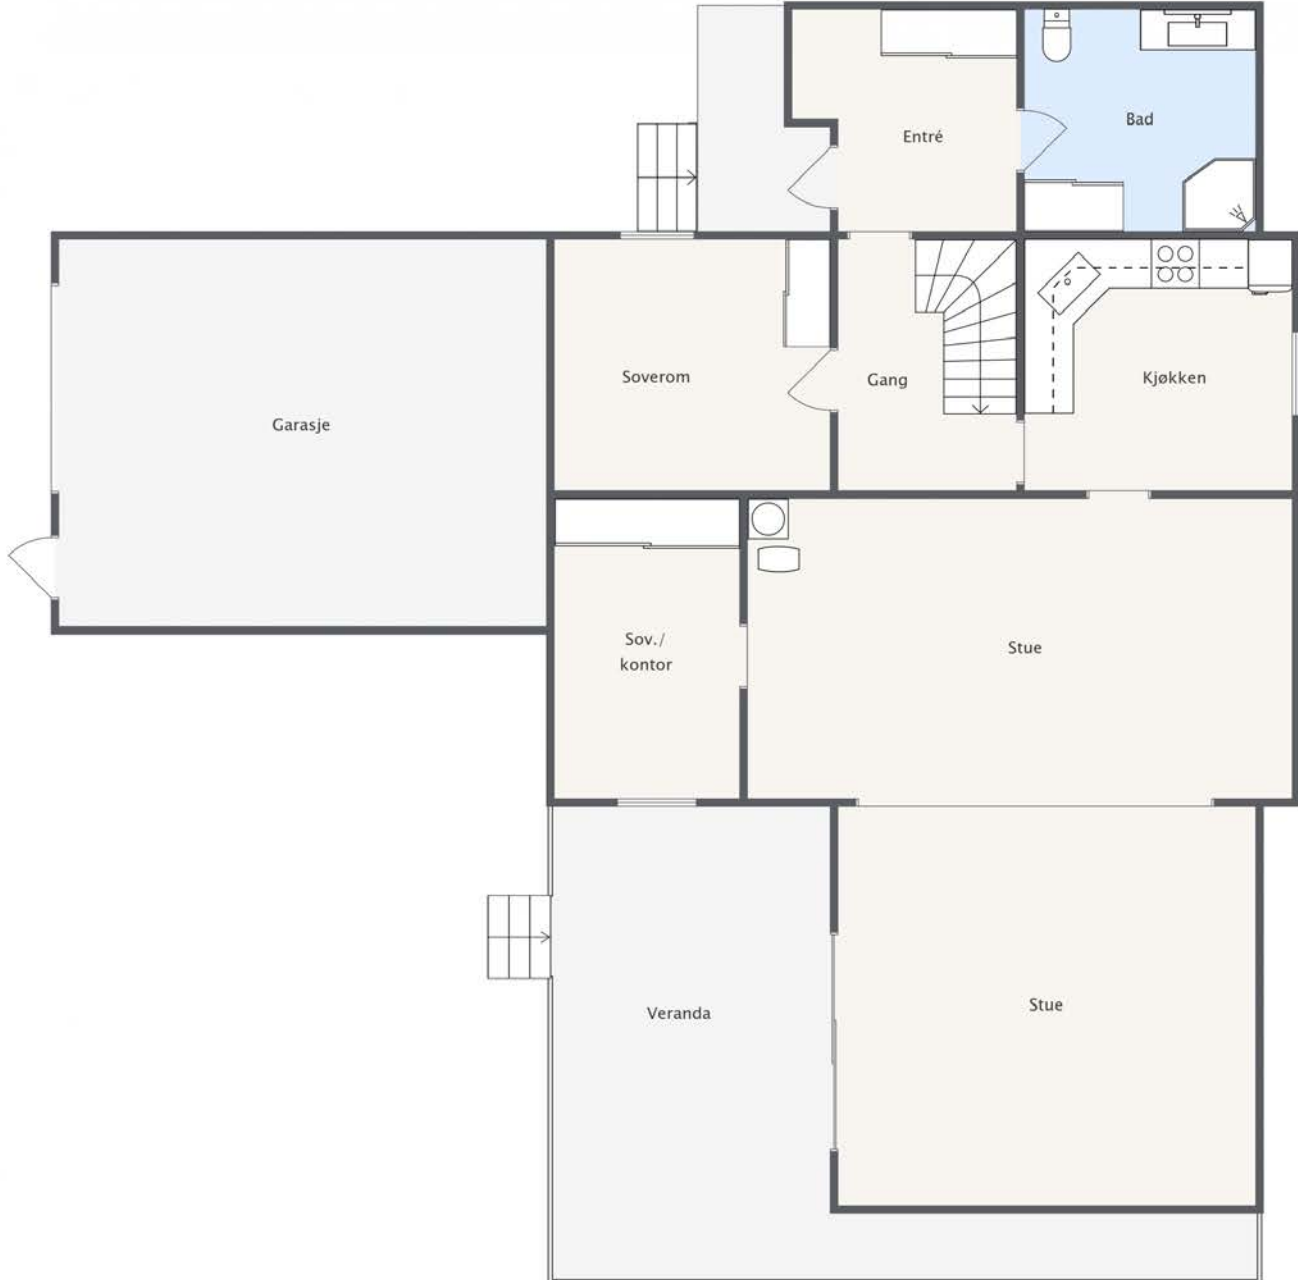
1. etasje

Plantegningen er ikke målbar og kun ment for å illustrere boligens planløsning.
Evt. innredning/møblering trenger ikke være basert på faktiske forhold.
Det tas forbehold om at avvik/feil i plantegningen kan forekomme.

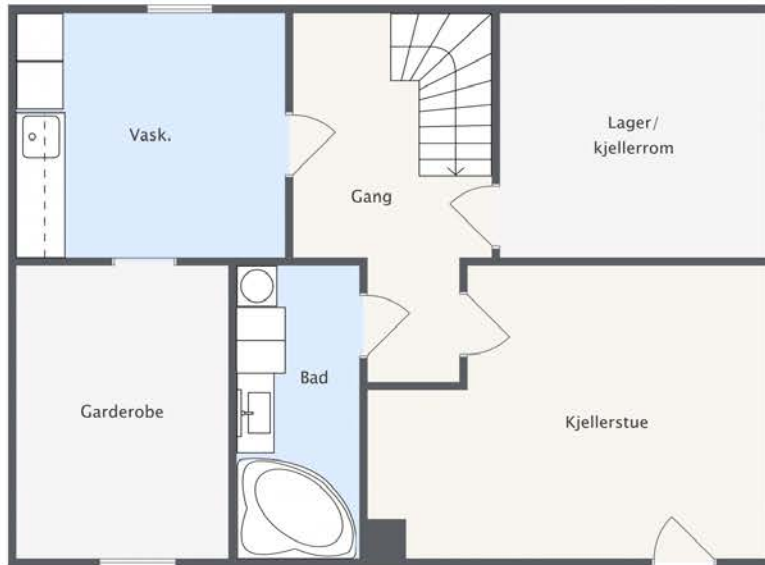
Kjeller

Plantegningen er ikke målbar og kun ment for å illustrere boligens planløsning.
Evt. innredning/møblering trenger ikke være basert på faktiske forhold.
Det tas forbehold om at avvik/feil i plantegningen kan forekomme.

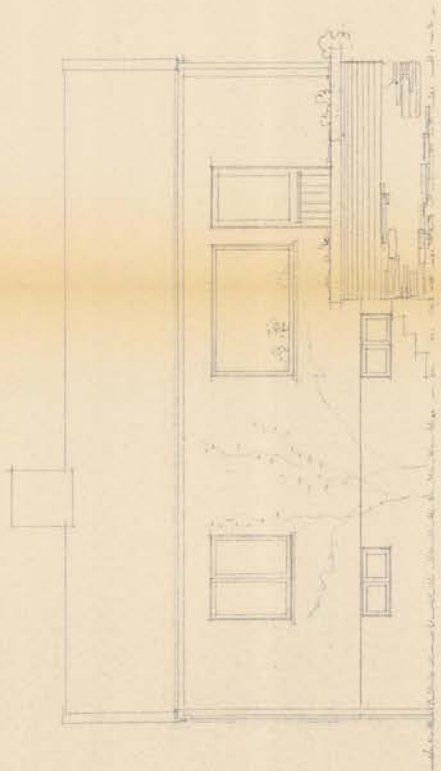
FASADE MOT

FASELLIG	GR. 70 m ² HOI
MÅLSTOK	FASADEL
FORGRUNN	8 ¹⁷ / 114
Dato: 1931	BL. 4
A.L.F. BUGGE, ark. m. a. l.	REV.
