Tilstandsrapport

📍 Søråshøgda 310, 5235 RÅDAL

REKKEHUS

Byggeår
1982

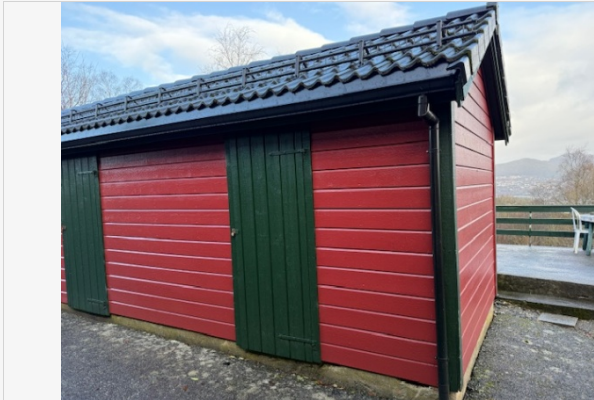
Utvendig sportsbod

Merk: Bygget er ikke tilstandsvurdert

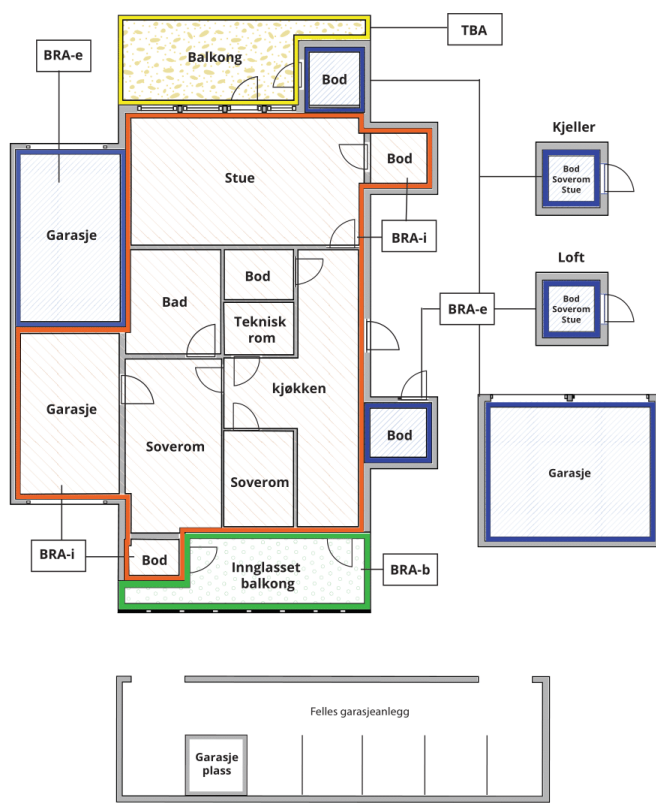
BRA = BRA-i + BRA-e + BRA-b

Bruksarealet for bygningen er bruttoarealet minus arealet som opptas av yttervegger.

Carport og/eller garasje plass i felles garasjeanlegg er ikke måleverdig areal

Internt bruksareal (BRA-i)	Arealet innenfor boenheten(e)
Eksternt bruksareal (BRA-e)	Arealet av alle rom utenfor boenheten(e) og som tilhører denne, slik som for eksempel bod
Innglasset balkong mv (BRA-b)	Arealet av innglasset balkong, veranda eller altan når denne er tilknyttet boenheten(e)
Terrasse- og balkongareal (TBA)	Arealet av terrasser, åpne balkonger og åpen altan tilknyttet boenheten(e)
