# Tilstandsrapport

Enebolig

Graftåsvegen 93 , 7380 ÅLEN

gnr. 23, bnr. 5

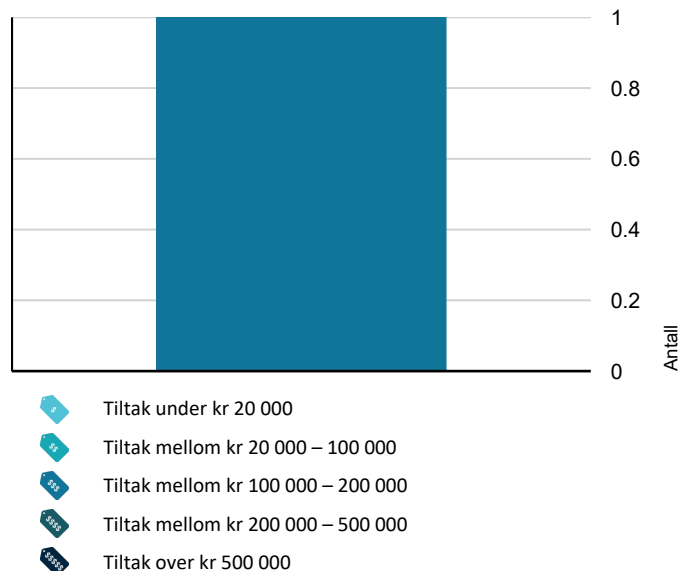
## Anslag på utbedringskostnad

Utbedringskostnadene i rapporten er sjablongmessige anslag basert på observerte forhold som feil, skader eller uregelmessigheter, samt foreslåtte tiltak. Disse anslagene er veiledende, angis i fem intervaller, er basert på generelle erfaringstall, og må ikke forveksles med konkrete pristilbud fra håndverkere eller entreprenører. Faktiske kostnader kan variere betydelig, avhengig av individuelle valg, materialpriser og markedsforhold. For å få en nøyaktig vurdering av utbedringskostnadene anbefales ytterligere undersøkelser og innhenting av flere pristilbud fra kvalifiserte fagfolk. Slike anslag gis for TG3, der dette er mulig.
