Husdalsvegen 35, 7303 ORKANGER

**Geitastrand - Enebolig med landlig  
beliggenhet og flott fjordutsikt.**

Enebolig Husdalsvegen 35  
Husdalsvegen 35  
7303 Orkanger

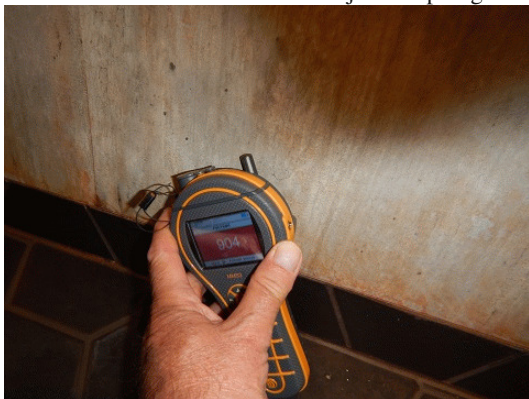
**Merknader:** Det ble registrert forhøyede fuktverdier i plate i dusjnise. Badet har elektrisk avtrekksvifte, men ingen ventil i vindu. Tilluft til rommet skjer via åpning ved terskel.

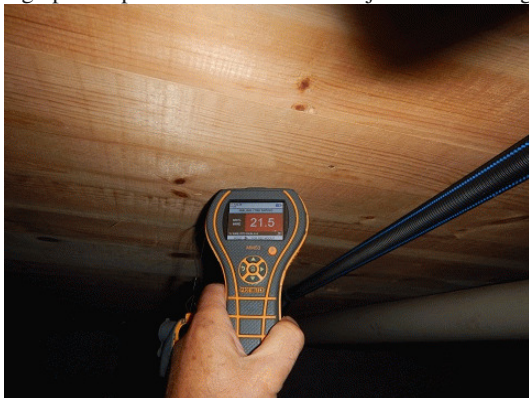
**Merknader:** Kjeller er uinnredet. Måling viser vektprosent på 21,5% i himling, noe som overstiger 20% og kan være tegn på fuktproblematikk i konstruksjonen. Det er registrert fuktskjolder og fuktige vegger.
