Tilstandsrapport

📍 Jerpstosæterveien 498 , 7335 JERPSTAD

Areal (BRA): Fritidsbolig 60 m², Anneks 22 m², Vedbod 4 m²

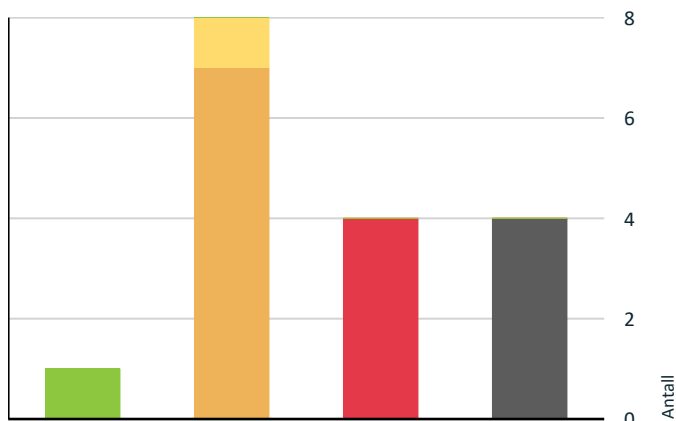
Fordeling av tilstandsgrader

- TG0: Ingen avvik
- TG1: Mindre eller moderate avvik
- TG2: Avvik som ikke krever tiltak
- TG2: Avvik som kan kreve tiltak
- TG3: Store eller alvorlige avvik
- TG IU: Konstruksjoner som ikke er undersøkt

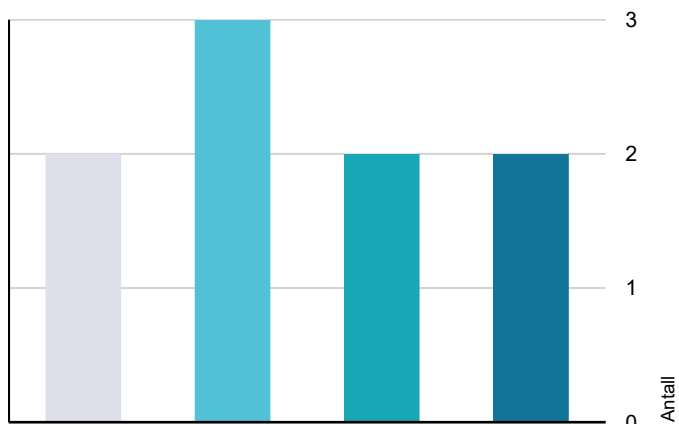
Anslag på utbedringskostnad

- Ingen umiddelbare kostnader
- Tiltak under kr. 10 000
- Tiltak mellom kr. 10 000 - 50 000
- Tiltak mellom kr. 50 000 - 100 000
- Tiltak mellom kr. 100 000 - 300 000
- Tiltak over kr. 300 000

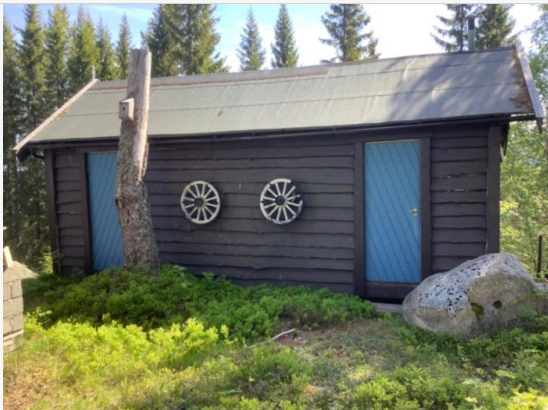
Anneks

Byggeår
1993

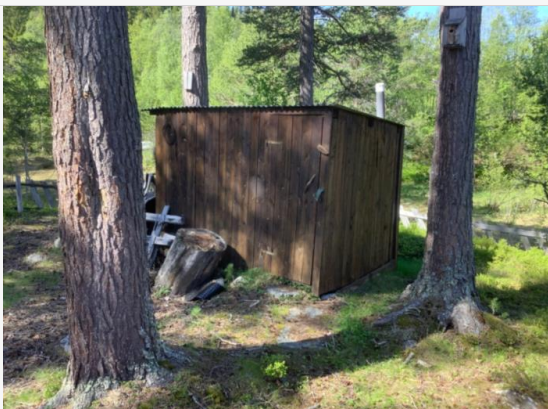
Vedbod

Byggeår
1958
