**Jørpeland - Innholdsrik og flott familiebolig med stor hage, garasje og fin utsikt, sentralt på Førland.**

**Salgsobjekt:** Enebolig  
**Eierform:** Eiet  
**Byggeår:** 1973  
**BRA-i/BRA Total** 234/234 kvm  
**Tomtstr.:** 767.8 m<sup>2</sup>  
**Soverom:** 3  
**Antall rom:** 4  
**Gnr./bnr.** Gnr. 47, bnr. 175  
**Oppdragsnr.:** 1401260003

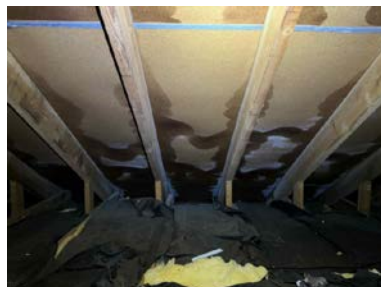
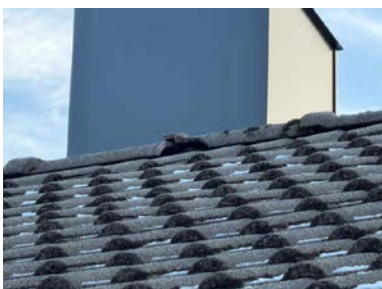
Anbefaler å fjerne mose på taket som et vedlikeholdstiltak, bytte kust mønstein v/ pipe og vurdere utsiktning av takteking pga. alder.

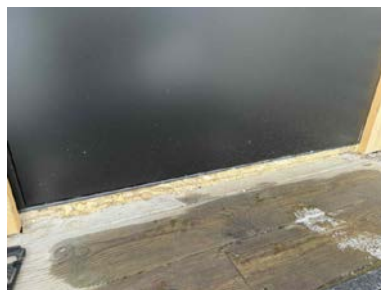
Anbefaler å overflatebehandle slitte overflater, montere manglende beslag under ytterdører 1 etg. og tette rundt ytterdør i kjeller.

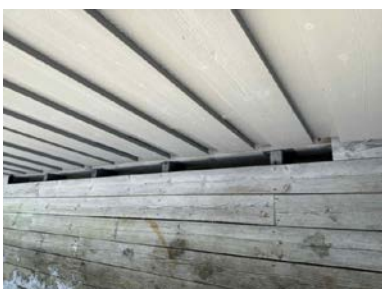
Anbefaler vask / overflatebehandling av slitte overflater i terrassebord / rekkverk, montere manglende terrassebord, rette opp, utbedre innfestning på rekkverk og søyler.
