Juvikvegen 83C, 8640 HEMNESBERGET

**Rekkehus, beliggende på hjørnet
og i naturskjønne omgivelser.
Havutsikt, lang solgang, carport/
garasje.**

Rekkehus, beliggende på hjørnet og i naturskjønne omgivelser.

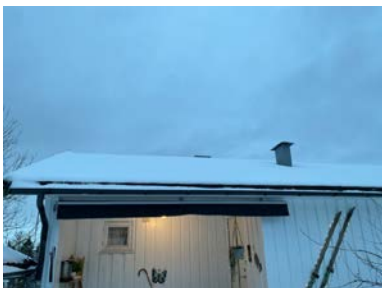
Konsekvens/tiltak

- Tidspunkt for utskiftning av undertak nærmer seg.
- Overvåk tilstanden jevnlig. For å få tilstandsgrad 0 eller 1 må tekkingen skiftes ut, men tidspunktet for når dette er nødvendig er vanskelig å si noe om.
- Tidspunkt for utskiftning av taktekking nærmer seg.

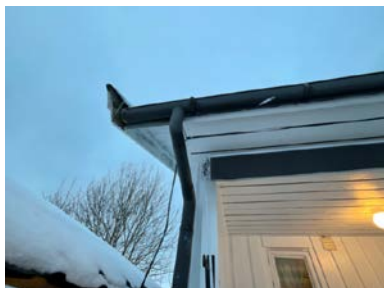
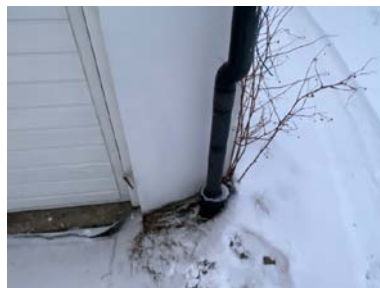
Takrenner og nedløp av plast.

Konsekvens/tiltak

- Overvåk tilstanden jevnlig. For å få tilstandsgrad 0 eller 1 må beslag/renner/nedløp skiftes ut, men tidspunktet for når dette er nødvendig er vanskelig å si noe om.
- Stigebrunn og plattform for feier må monteres.
- Det er ikke krav om utbedring av snøfangere opp til dagens krav.

Utvendig > Nedløp og beslag
Takrenner og nedløp av plast.
Rengjøring av takrenner og nedløp, samt kontroll av skjøter er å betrakte som normalt vedlikehold.
Vurdering av avvik:
Det mangler snøfangere på hele eller deler av taket, men det var ikke krav om dette på byggemeldingstidspunktet.
Det mangler tilfredsstillende adkomst til pipe for feier.
Mer enn halvparten av forventet brukstid er passert på renner/nedløp/beslag
Konsekvens/tiltak
Overvåk tilstanden jevnlig. For å få tilstandsgrad 0 eller 1 må beslag/renner/nedløp skiftes ut, men tidspunktet for når dette er nødvendig er vanskelig å si noe om.
Stigetrinn og plattform for feier må monteres.
Det er ikke krav om utbedring av snøfangere opp til dagens krav.

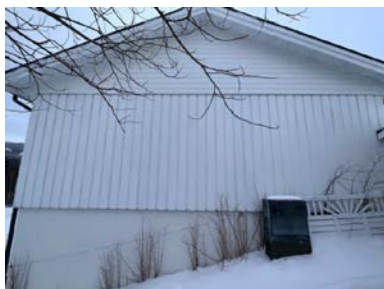
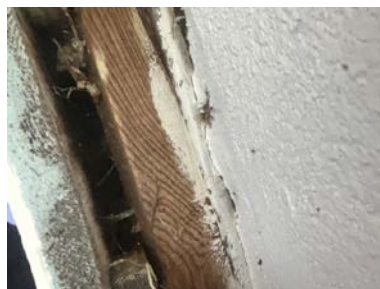
TG 2 Veggkonstruksjon

Veggene har bindingsverkskonstruksjon fra byggeår. Fasade/kledning har stående bordkledning. Liggende kledning i røster.

Konsekvens/tiltak

- Musesperre må etableres.

Utvendig > Veggkonstruksjon
Veggene har bindingsverkskonstruksjon fra byggeår. Fasade/kledning har stående bordkledning. Liggende kledning i røster.
Vurdering av avvik:
Det er ingen musesperre i nedre kant av konstruksjon.
Konsekvens/tiltak
Musesperre må etableres.

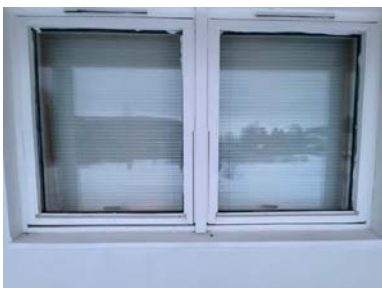
TG 3 Vinduer - soverom 1.etg

Bygningen har malte trevinduer med 3-lags glass.

- Det er påvist at enkelte vinduer er vanskelig å åpne/lukke.
- Det er påvist avvik rundt innsettingsdetaljer.

Vindu må påregnes utskiftet.

- ! Utvendig > Vinduer - soverom 1.etg [Gå til side](#)
- ! Utvendig > Utvendige trapper [Gå til side](#)
- ! Utvendig > Utvendige trapper - vaskerom [Gå til side](#)
- ! Innvendig > Rom Under Terreng [Gå til side](#)
- ! Tomteforhold > Fuktsikring og drenering [Gå til side](#)

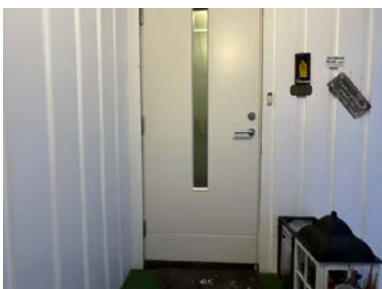
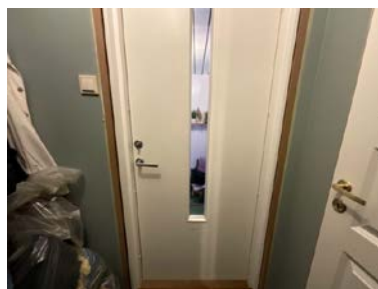
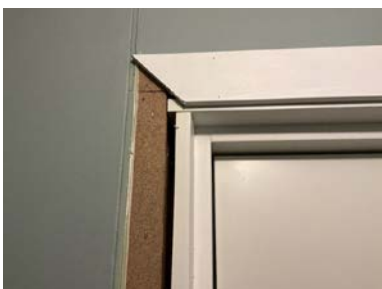
TG 1 Balkongdør - vaskerom

Bygningen har malt balkongdør i tre, med glassfelt i halve høyden.

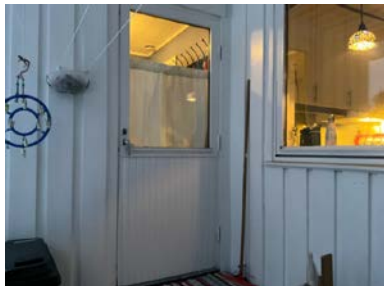
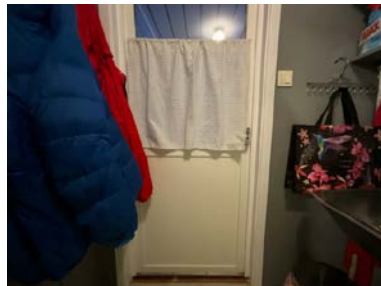
🕒 TG 1 Dører - inngang underetasje

Bygningen har enkel kjellerdør i tre.

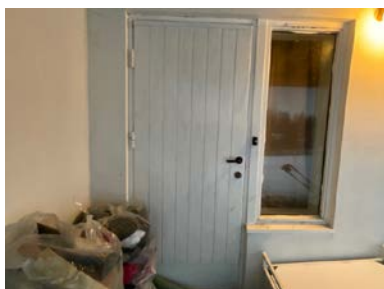
🕒 TG 1 Altandør

Bygningen har malt altandør i tre, med glassfelt i halve høyden.

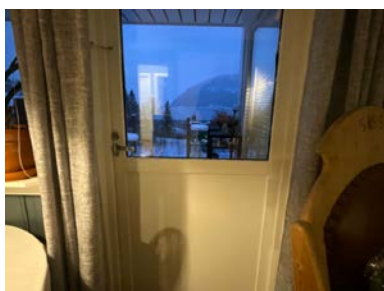
🕒 TG 1 Balkonger, terrasser og rom under balkonger

Altan på ca. 16 m² er utført i impregnerte trekonstruksjoner, med rekkverk av glass og tre. Spaltegulv av impregnert terrassebord.

2022: Tilbygg: Revet gammel altan, og bygget ny og utvidet. Utført av Ansgar Syrstad, ifølge selgers egenerklæring.

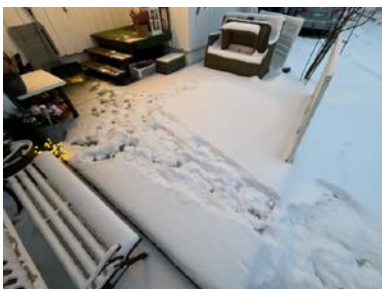
TG 3 Utvendige trapper

Utvendig tretrapp i impregnert konstruksjonsvirke

- Rekkverk må monteres for å lukke avviket.

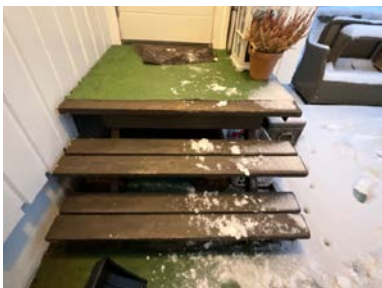
TG 3 Utvendige trapper - vaskerom

Utvendig tretrapp i impregnert konstruksjonsvirke

- Rekkverk må monteres for å lukke avviket.

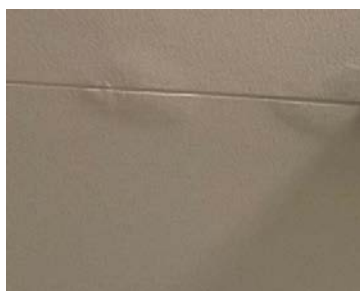
TG 2 Overflater Gulv

- Det er påvist avvik i fallforhold til sluk i forhold til krav i forskrift på byggetidspunktet.
- Krav til fall (høydeforskjell) er ikke oppfylt, men det er fall til sluk.

Vær oppmerksom ved bruk. For å få tilstandsgrad 0 eller 1 må gulvet bygges om, for å få riktig fall til sluk. Det vil imidlertid sjelden være økonomisk rasjonelt som et enkeltstående tiltak. Ved en eventuell renovering, påse at våtrommet bygges med riktig fall til sluk.

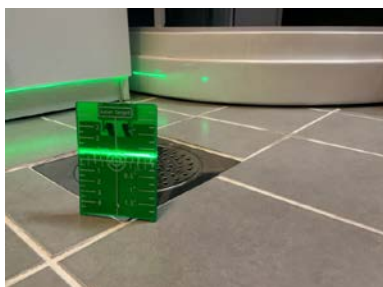
TG 2 Sluk, membran og tettesjikt

- Det er påvist mangelfull/feil utførelse rundt rørgjennomføringer e.l. som gir fare for fukt i konstruksjonen i våtsone.
- Mer enn halvparten av forventet brukstid er passert på membranløsningen.
- Mer enn halvparten av forventet brukstid er passert på slukløsningen.

- Overvåk konstruksjonen jevnlig. For å få tilstandsgrad 0 eller 1 må løsningen utbedres, men tidspunktet for når dette er nødvendig er vanskelig å si noe om.
- Løsningen/utførelsen rundt rørgjennomføringer gir fare for fukt inn i konstruksjoner.

Mansjett eller godkjent tetting bør etableres i rørgjennomføringer.

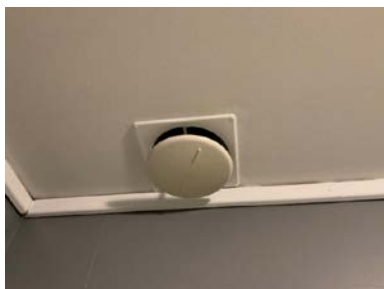
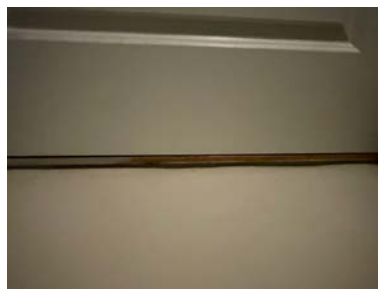
1. ETASJE > VASKEROM

TG IU Tilliggende konstruksjoner våtrom

Holdes under oppsikt, utbedre ved skade/lekkasje.

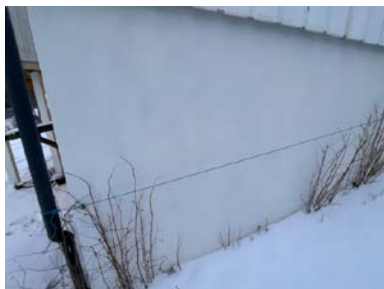
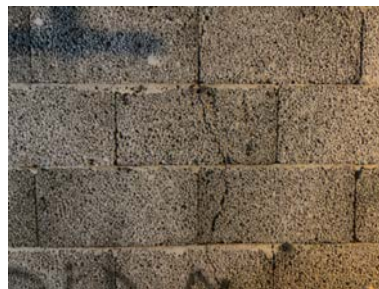
TG 2 Terrengforhold

Lett hellende terreng.

- Det er påvist dårlig fall eller flatt terreng inn mot grunnmur og dermed muligheter for større vannansamlinger.
- Det er avvik:

Terreng bør justeres slik at det er fall ut fra vegger. Overflate vann skal ledes vekk fra konstruksjonen for å unngå unødvendig fuktbelastning på utvendig fuktsikring og drenering.

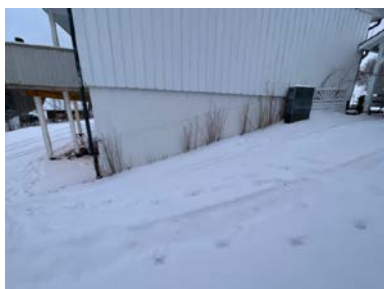
TG 2 Utvendige vann- og avløpsledninger

Utvendige avløpsrør er av plast og er fra 1985. Det er offentlig avløp via private stikkledninger. Utvendige vannledninger er av jernrør og er fra 1985. Det er offentlig vannforsyning via private stikkledninger.

- Det er ikke behov for utbedringstiltak siden anlegget fungerer i dag, men ut ifra alder kan skader plutselig oppstå på eldre anlegg.
