Salgsobjekt: Enebolig
Eierform: Eiet
Byggeår: 1975
BRA-i/BRA Total 211/303 kvm
Tomtstr.: 972 m²
Soverom: 4
Antall rom: 5
Gnr./bnr. Gnr. 20, bnr. 92
Oppdragsnr.: 1317250025

Flott familiebolig med fantastisk utsikt, fine uteplasser og nyere bad og kjøkken.

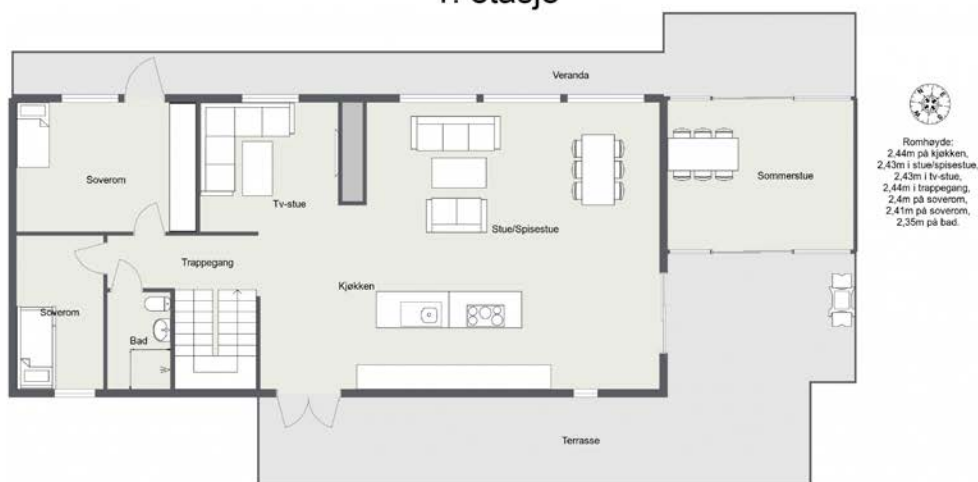
1. etasje

Plantegningen er ikke i målestokk og noe avvik kan forekomme.
Megler/selger tar ikke ansvar for evt. feil.

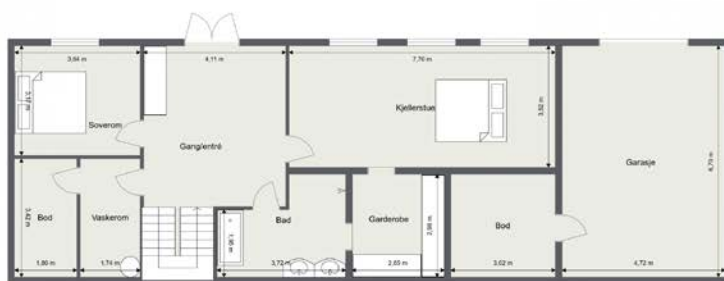
Underetasje

Plantegningen er ikke i målestokk og noe avvik kan forekomme.
Megler/selger tar ikke ansvar for evt. feil.

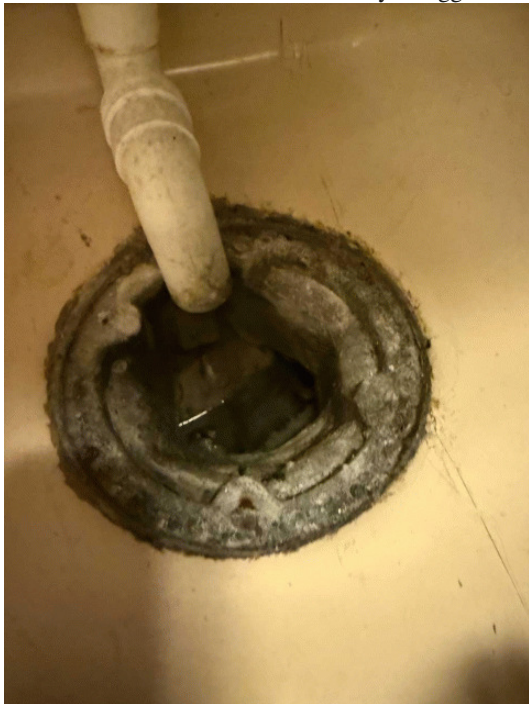
TG3 vurderes grunnet brudd på tettesjikt i sveiseskjøt, rundt luke til stakeluke og rundt sluk.

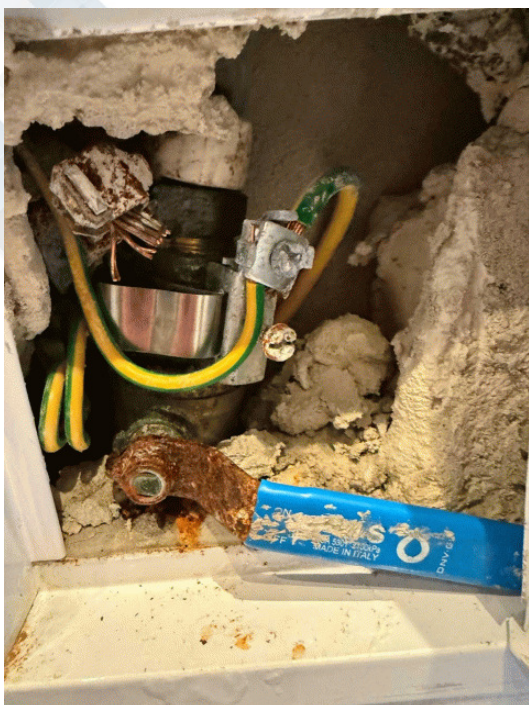
TG2 vurderes grunnet noe korrosjon rundt koblingspunktene på eldre kobberrør, rust og påvist fukt på stoppekran og manglende FDV dokumentasjon på sisternen.
