# Tilstandsrapport

Enebolig

Bergeringen 8 , 7100 RISSA

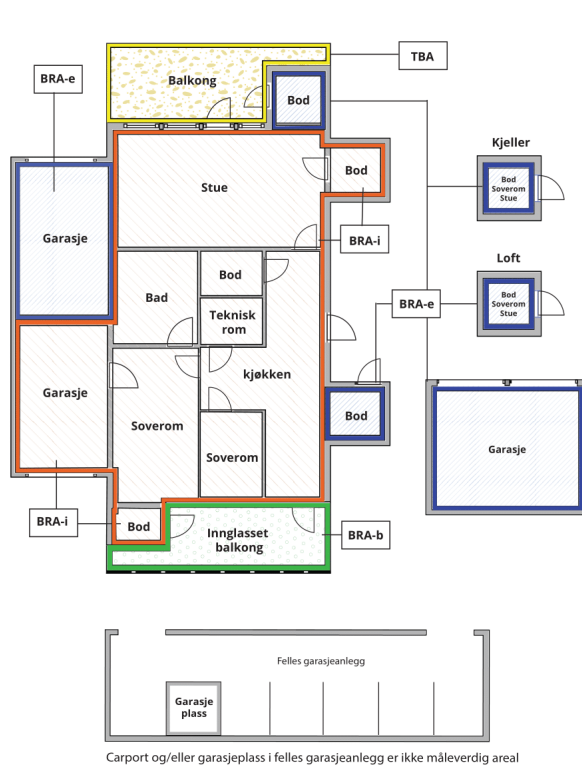
$$\text{BRA} = \text{BRA-i} + \text{BRA-e} + \text{BRA-b}$$

Bruksarealet for bygningen er bruttoarealet minus arealet som optas av yttervegger.
