# Tilstandsrapport

📍 Johan Svendsens vei 13, 1472 FJELLHAMAR

# gnr. 107, bnr. 721

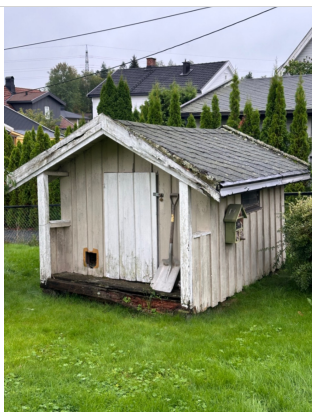
## Dukkestue

Dukkestue utført med tredekke, hvor er satt på påler, trekonstruksjon, saltak konstruksjon i treverk tekkt med takpapp.
