Kirkåsveien 2A, 1850 MYSEN

**Mysen - Pen 2-roms selveier
leilighet med flere gode
oppgraderinger i senere tid.
Sentral beliggenhet.**

Tilstandsrapport

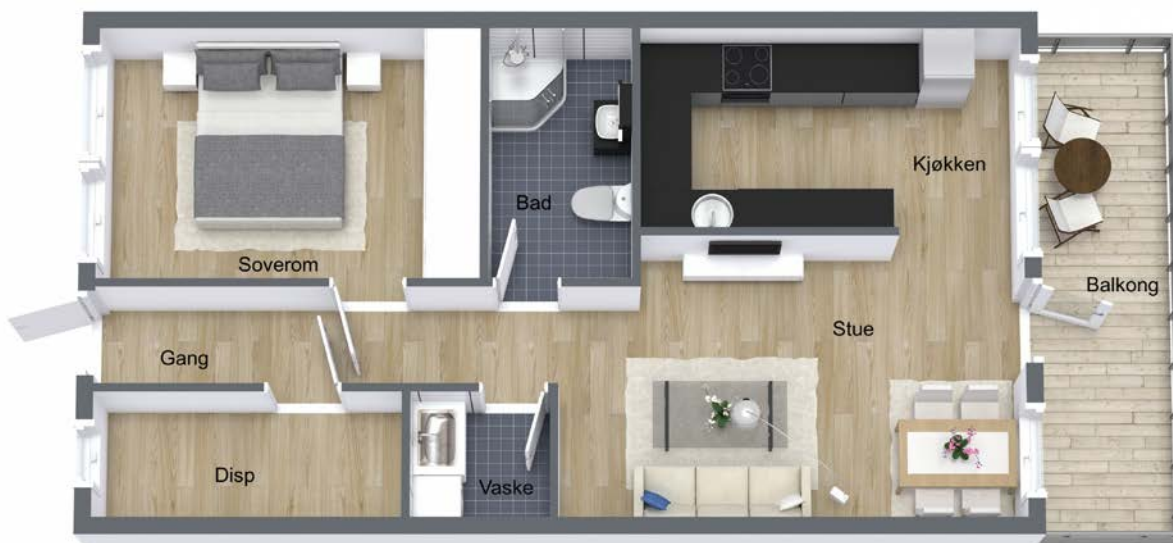
2. Etasje

Kirkåsveien 2a

Tegningen er kun ment som illustrasjon, avvik kan forekomme.

Plantegningen er ikke i målestokk og noe avvik kan forekomme.

2. etasje: Gang, stue, kjøkken,soverom, bad/vaskerom, innredet rom, bod med opplegg til vaskemaskin.
