**aktiv.**

Storenubben 30, 4344 BRYNE

**Innholdsrik enebolig  
Godkjent sokkelleilighet  
Dobbel garasje**

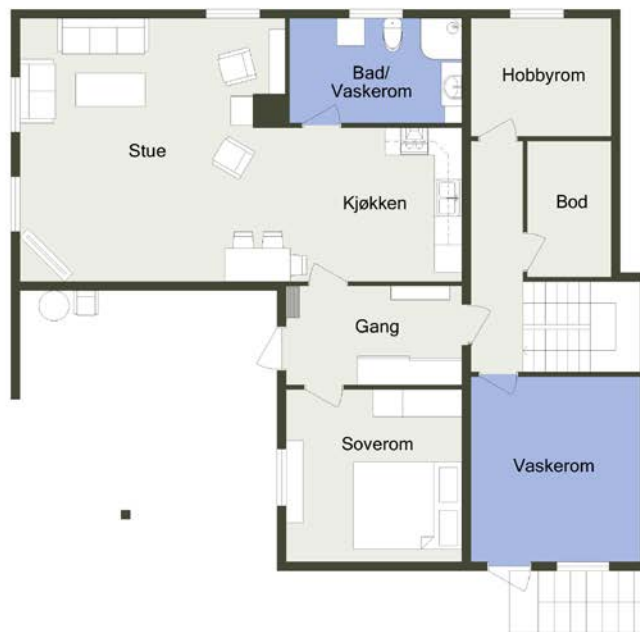
U. Etg.

Gang, matbod, hobbyrom og vaskerom - resten av etasjen er sokkelleilighet.

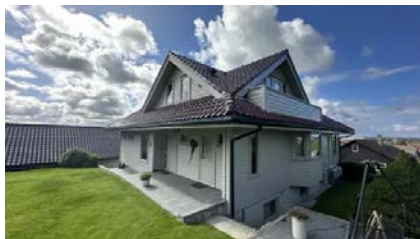
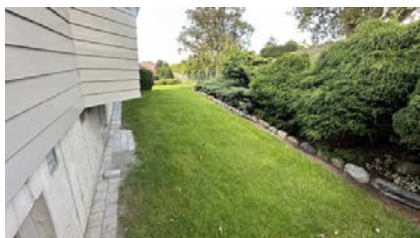
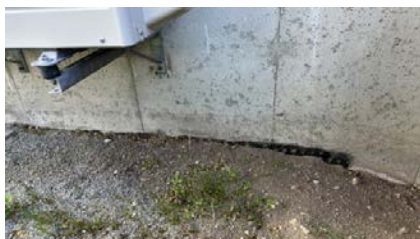
### 6.1 Drenering

Type grunnmur? Grunnmur/ringmur

Er det gjennomført arbeider etter opprinnelig byggeår? Nei

Det registreres mindre riss i grunnmur/puss. Dette er ikke uvanlig og vurderes ikke å ha vesentlig konstruksjonsmessig betydning slik dette fremstår i dag. Enkelte stag er ikke ipusset.

Grunnmurplast er ikke synlig avsluttet med klemlist. Dette kan føre til at overflatevann/regn kan komme mellom mur og grunnmursplast og føre til fukt i nedre del av vegg.

Det registreres mindre riss i grunnmur/puss. Dette er ikke uvanlig og vurderes ikke å ha vesentlig konstruksjonsmessig betydning slik dette fremstår i dag.

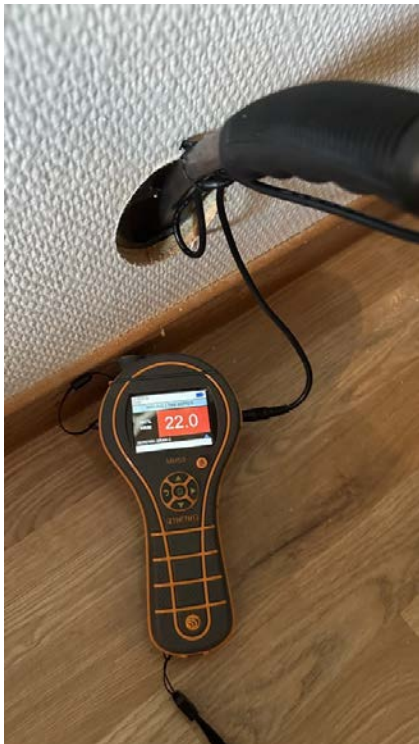
## 6.3 Rom under terreng

Type rom under terreng

Innredet

Ytterligere undersøkelser av konstruksjoner for kartlegging av skadeomfang og årsak anbefales. Opprette bedre ventilering i bolig generelt. Ved fremtidig oppgradering anbefales plast fjernet.

Ved fuktmåling i treverk i forbindelse med hulltaking, måles et fuktinnhold som er over faregrensen for utvikling av skader.

Ytterligere undersøkelser av konstruksjoner for kartlegging av skadeomfang og årsak anbefales.

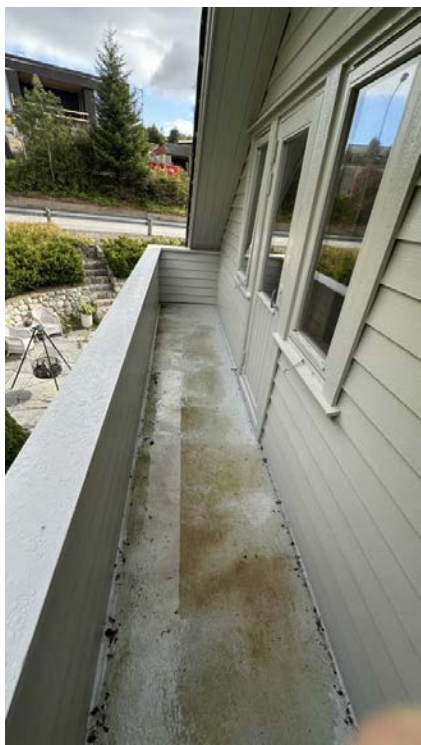
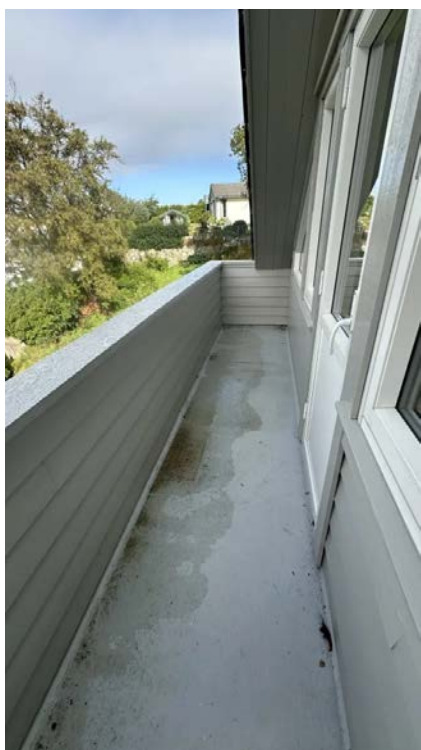
## 6.4 Balkong, terrasse, platting

| Type | Balkong |
| Er det gjennomført arbeider etter opprinnelig byggeår? | Ja |

**TG-2**

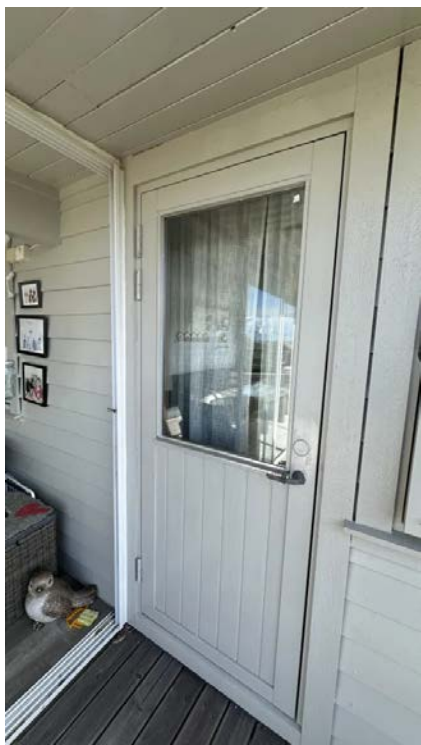
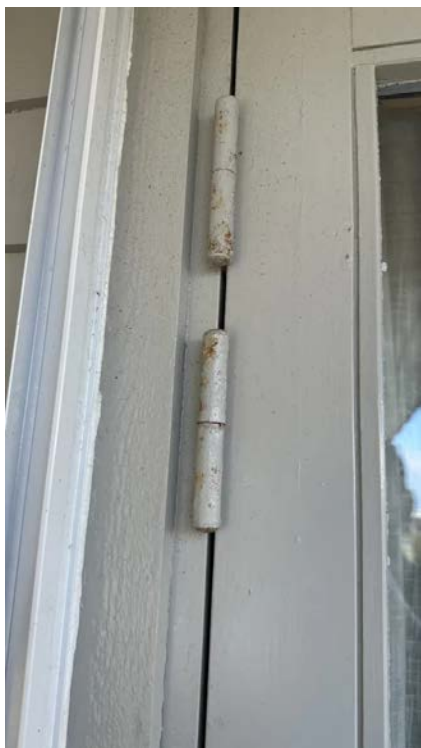
## 6.5 Vinduer og dører

## Beskrivelse

Vinduer og dører med 2-lags glass.

- Jevnlig overflatebehandlinger må påregnes.
- Stedvis smøring av hengsler og beslag.
- Enkelte vinduer behøver småjustering.
- Punkterte glass bør skiftes, alternativt vurdere å skifte hele vinduet som kan være gunstig ut fra et energiekonomisk synspunkt.

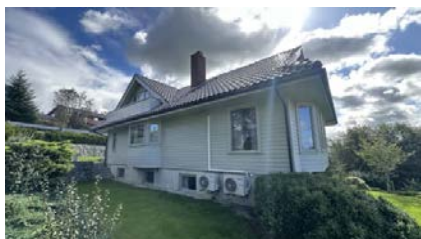
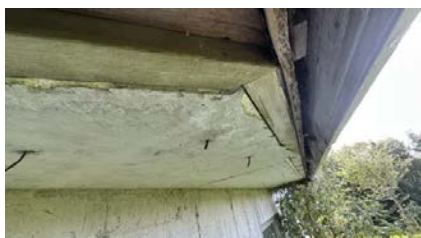
## 6.6 Yttervegger

Type fasade

Liggende kledning, Stående kledning

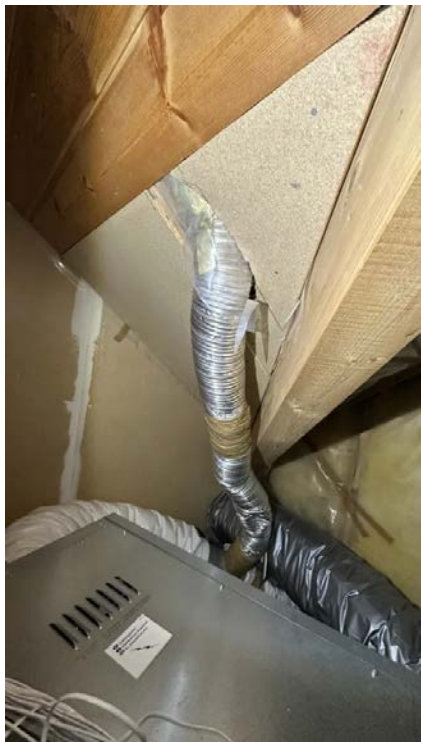
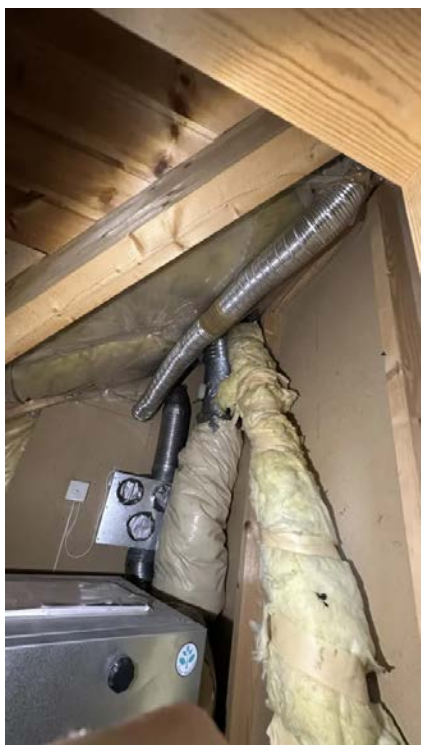
## 6.7 Loft (konstruksjonsoppbygging)

Innredet loft (lukket konstruksjon)

Registrert vannmerker i yttertakk/vegg i kott, soverom vest, samt underliggende himling på kjøkken 1. etasje. Eier opplyser at dette oppstår ved oppføring av bolig og ble utbedret fortløpende. Ingen registrert fukt ved overflatemåling på befaringsdagen.

Registrert vannmerker på drager og vegg plate i trapp. Eier opplyser at dette også oppstår ved oppføring av bolig og har blitt utbedret. Ingen registrert fukt ved overflatemåling på befaringsdagen.

Adkomst for inspeksjon av loft/takkonstruksjon må etableres.  
Klemme/teipe diffusionsplast mot yttertakk i kott.

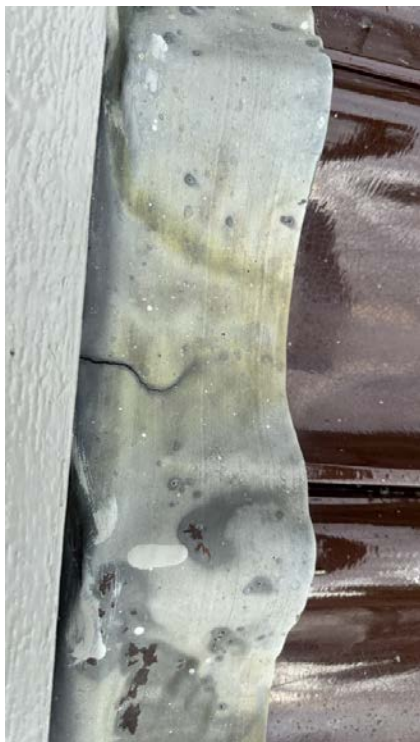
**6.10 Taktekking**

Tegltakstein

- Registrert stedvis sprekke i bly i overgang tak/vegg, ingen registrerte følgeskader på befaringsdagen. Anbefales utbedret for å hindre lekkasje.
- Stedvis noe avskalling i plastbelagt sløysrenner, påregnelig normalt ift. alder.
- Ikke synlig fugletetting ved takfot.
- Enkelte taksteins synes skiftet.

Utbedre skadet bly i overgang tak/vegg.

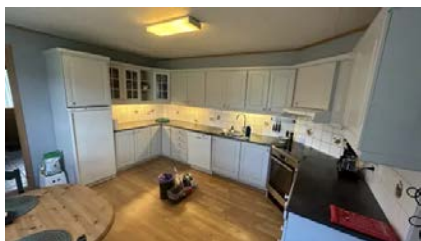
## 6.13 Kjøkken: Hoveddel

- Stedvis "bom" i flis, riss i fuge i flislagt vegg over benk.
- Ujevnheter i skjøt benkeplate.
- Enkelte fronter behøver justering.

Avløpsrør under kjøkkenvask bør etter strammes med jevne mellomrom, dette fordi disse over tid glir fra hverandre ved bruk av varmt og kaldt vann, og kan forårsake fuktskade i skap og eventuelt nærliggende gulv.

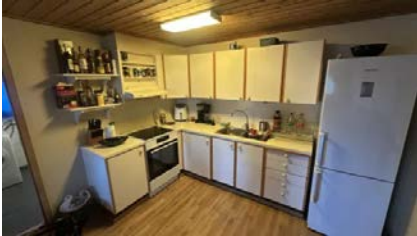
**6.14 Kjøkken: Søkelleilighet**

-Leietaker opplyser at svelling/skade i bunnplate under vaskeum skyldes mindre lekkasje fra avløpsrør, denne skal være utbedret av leietaker. Ingen registrert fukt ved overflatemåling på befaringsdagen.

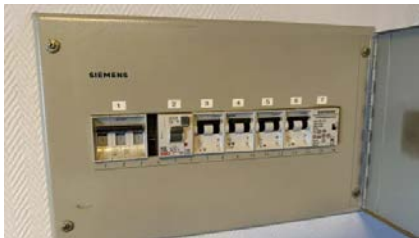
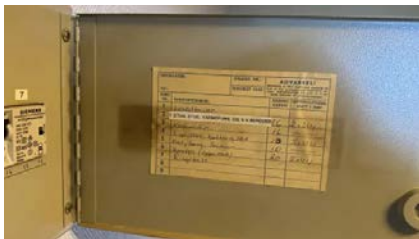
## 6.20 Elektrisk

| Type sikringer | Automatsikringer |

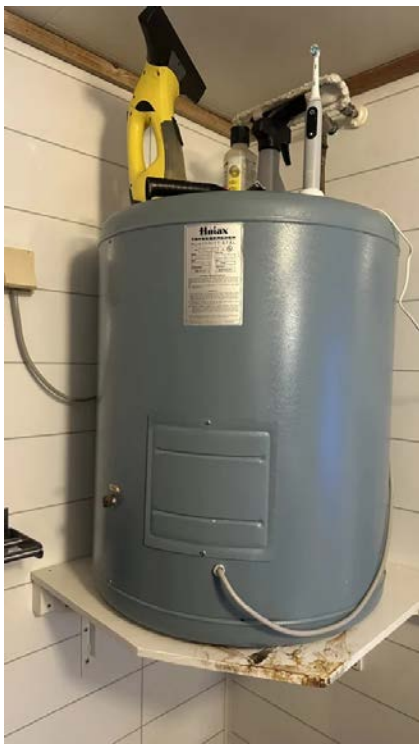
## 6.22 Varmtvannsbereder: Sokkelleilighet

| Bad/vaskerom | |
| <p>Berederen er over 20 år har usikker restlevetid.</p> <p>Det registreres drypplekkasje fra bereder.</p> <p>Manglende fast tilkobling.</p> <p>Utstyr sanitær installasjoner</p> <p>Normal levetid for v.v beredere elektrisk er 15 til 25 år.</p> <p>Normal levetid for blande ventil for beredere er 10 til 25 år.</p> | |
| <p>Iht. alder og påpekte merknader anbefales bereder skiftet.</p> <p>Montere fast tilkobling iht. dagens krav.</p> | |

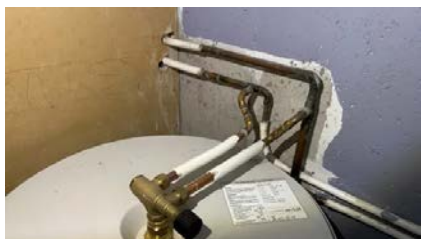
## 6.23 Varmtvannsbereder: Vaskerom hoveddel

Vaskerom

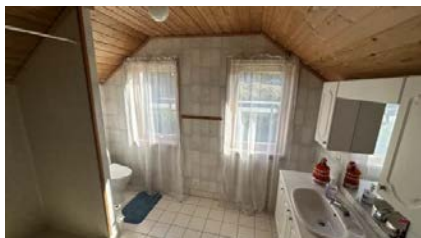
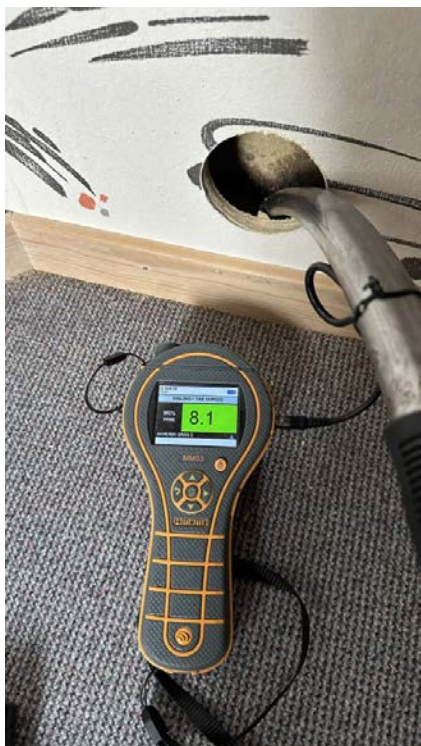
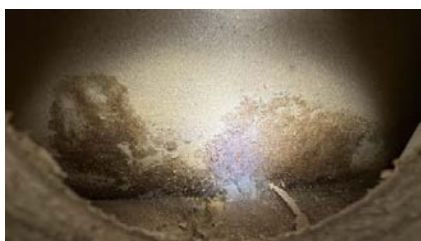
## 6.25 Våtrom: 2. etasje - Bad

Det er behov for totalrenovering av våtrommet!

- Fall til sluk er mindre en referansenivået, samt sokkel til dusjnise danner sperre til sluk.
- Det er ikke synlig membran i dørterskel, trolig er det benyttet primer som normalt ved oppføringstidspunktet. Primer tilfredsstillende ikke dagen krav til tetthet.
- Sprekk i flis ved dør, stedvis "bom"/hulrom under flis.
- Det ble ikke registrert fukt ved overflate målinger i våtsonen.
- Hulltaking er foretatt fra tilstøtende rom mot våtsone, ingen registrert fukt. Det ble derimot registrert eldre vannmerker, trolig fra tidligere uttetthet/før montering av belegg.
- Stedvis riss sveiset belegg.
- Det er ikke tilstrekkelig tettesjikt rundt rørføringer i vegg til servant, dette øker faren for fuktskade ved vannsøl eller lekkasje.

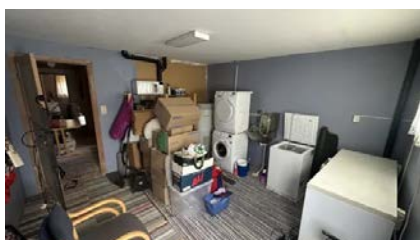
### 6.28 Våtrom: Kjeller – Vaskerom

Det er behov for totalrenovering av våtrommet!

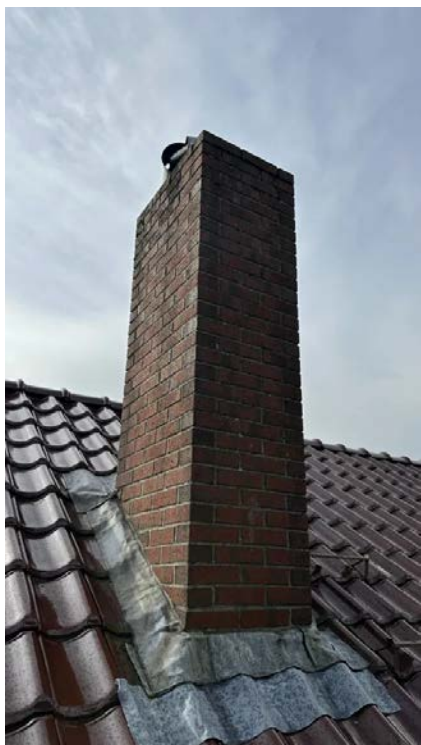
## 6.30 Øvrig: Skorstein over tak

Teglstein pipe med ildsted i stue 1. etasje og stue 2. etasje.

Ingen registrert lekkasje er skader besiktelse av skorstein over tak eller i stue 2. etasje.

Pipeløp over tak kledd med beslag.

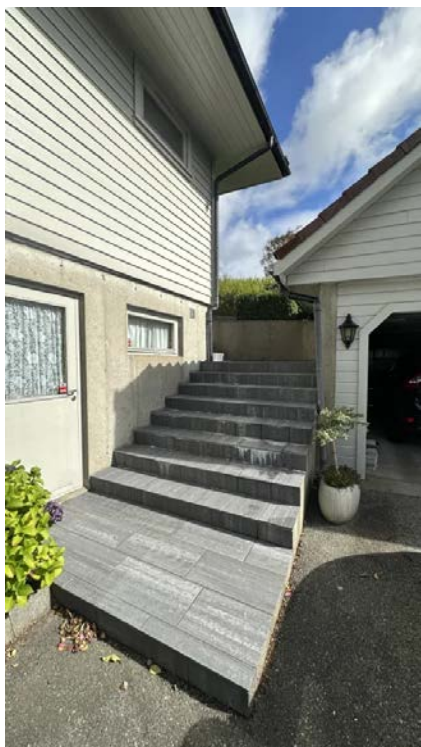
### 6.31 Øvrig: Støttemur

Støttemur oppført i betong og naturstein.  
 -Stedvis riss og avskalling puss og fuger.  
 -Manglende rekkverk.  
 Nivåforskjell på mer enn 0,5 meter der det er hardt underlag som f.eks. betong, asfalt, steinheller, må også sikres med rekkverk, gjerde, tett vegetasjon eller liknende.

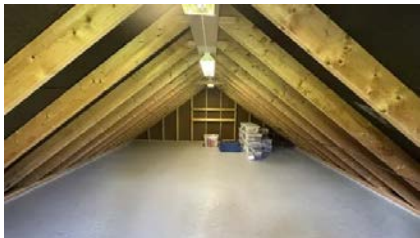
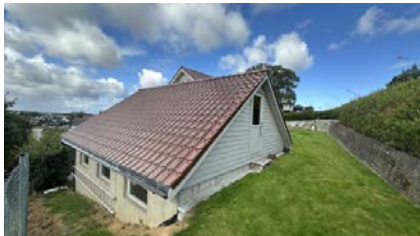
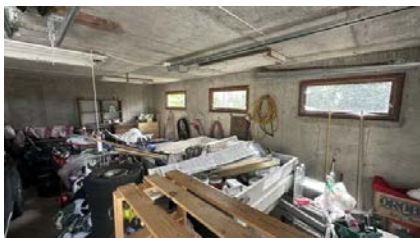
## 6.33 Øvrig: Garasje

Garasje oppført med grunnmur/plate og dekke i stedstøpt betong.  
Yttervegger i lett bindingsverk som utvendig er kledd med trepaneler.  
Saltak i tre som er tekket med glasert teglstein.  
Takrenner/nedløp i plast.  
Ledd porter i stål m/port åpner.
