Langholsvegen 881 og 883, 2412 SØRSKOGBYGDA

**Koselig og solrikt gårdsbruk som  
er godt tilrettelagt for hestehold  
med stall og ridebane.  
Ca. 139,7 daa produktiv skog!**

### Velkommen til gården "Langholen Nordre"

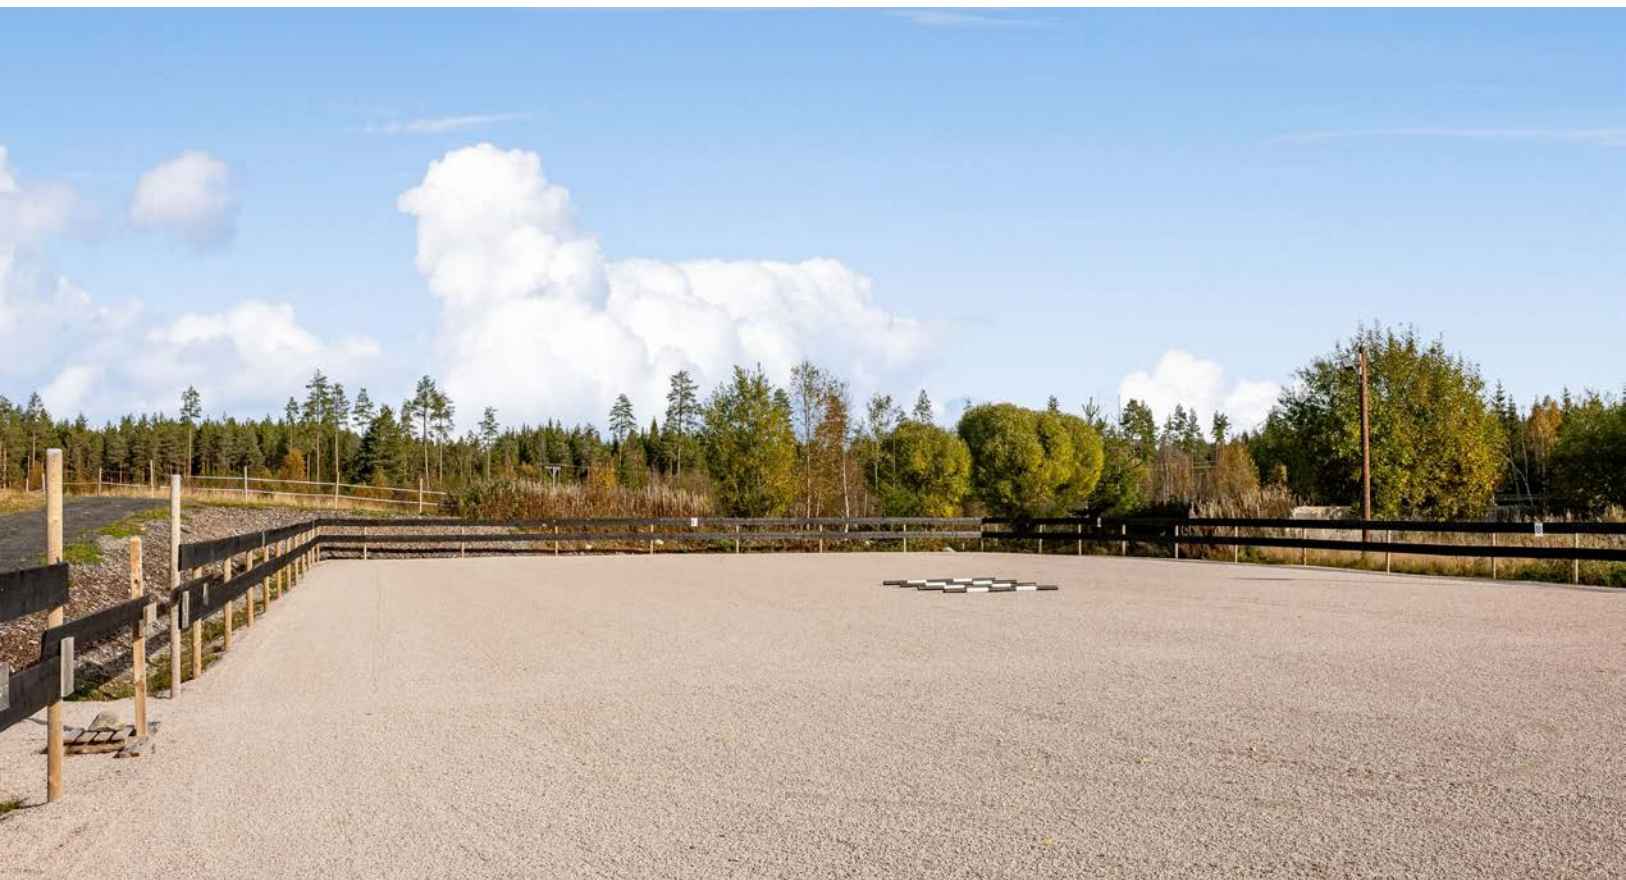
På eiendommen finnes en veldrenert ridebane på 24m x 48m, med 0/8 subbus som topplag.

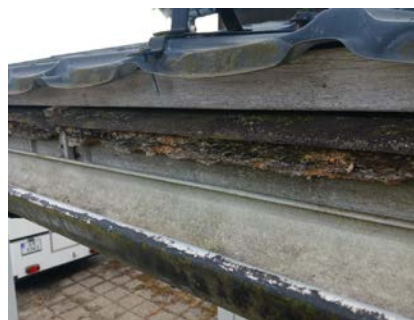
Undertak med sponplater

Bergenset levetid for undertak utført med sponplater. Jevnlig kontroll av tekkingen anbefales. Mose/algevekst bør fjernes. Tilstanden ved tekkingen bør sjekkes etter fjerning av mose/alger.

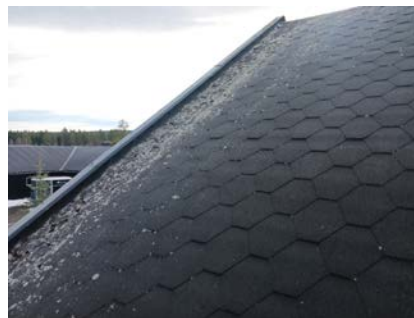
Noe mosevekst

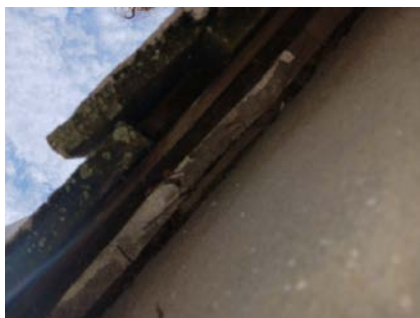
Lokale råteskader i nedkant av kledningsbord. Veggkonstruksjoner med noe skjevheter, omfanget vurderes som normalt alder tatt i betraktning. Sagflisisolering med lav isolasjonsevne.

Behov for lokale utskiftninger av råteskadet kledning. På generelt grunnlag bør eldste konstruksjoner vurderes utvendig etterisolert i forhold til dagens isolasjonskrav til boliger. Ifølge Byggforsk byggedetaljblad bør trekledninger malebehandles i intervaller på fra 6 til 12 år. For dekkbeis i intervaller på fra 4 til 8 år og for beis i intervaller på fra 2 til 6 år. Normal levetid ved jevnlig vedlikehold er ca 50 år.

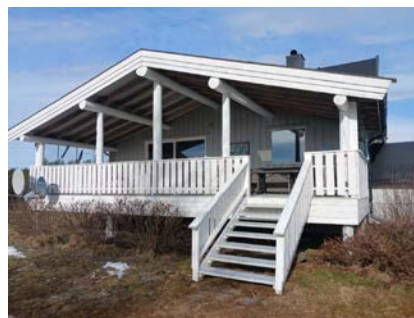
Overbygget terrasse ved 1. etasje. Terrasse opplyst fra 2003. Fundamentert på betongpilarer (søylepunkt). Gulv med impregnerte terrassebord. Malt stående rekkverk, høyde 90 cm. Levegger mot øst og vest med glasspartier.

Utbedringsbehov for glasskade.

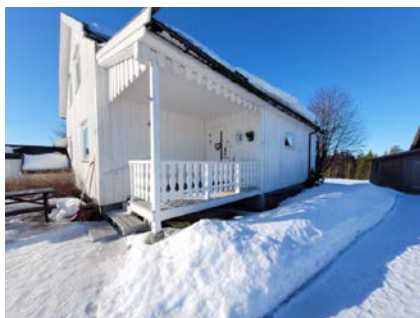
Overbygget inngangsparti ved 1. etasje, opplyst fra 1983. Fundamentert på betongpilar (søylepunkt). Gulv med impregnerte terrassebord. Malt stående rekkverk. Tretrapp til terreng, trapp uten rekkverk. Lokale reparasjoner opplyst utført 2024.

Behov for utbedring av påviste forhold. Handløper og rekkverk må monteres ved terrengtrapp.

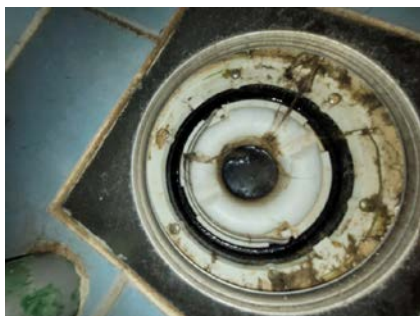
## 1. ETASJE > BAD

### 1 TG 2 Sanitærutstyr og innredning

- Det er påvist skader på innredning.
- Svelleskader på skrogside i forbindelse med tidligere bruk av dusjhjørne.

Dusjhjørne er demontert av nåværende eier.

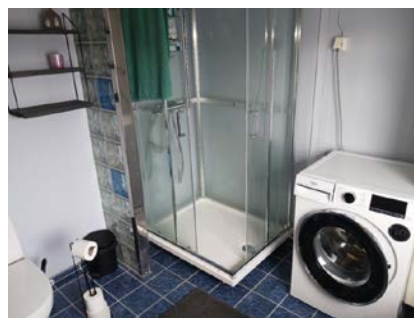
## 1. ETASJE > BAD 2

### 1 TG 2 Overflater vegger og himling

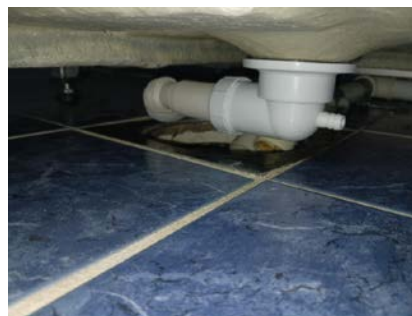
Gulvsluk plassert under kabinett

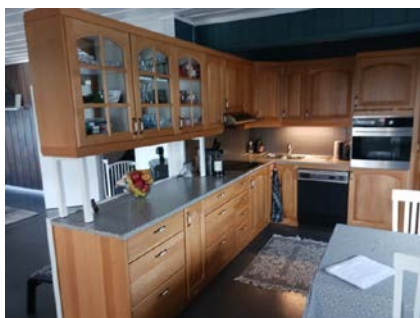
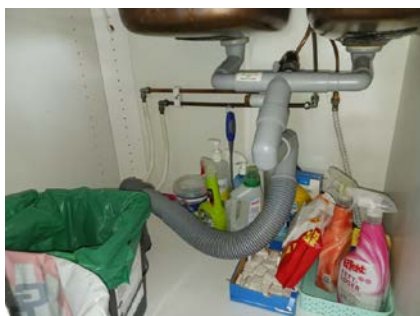
## 1. ETASJE > KJØKKEN

### 1 TG 2 Avtrekk

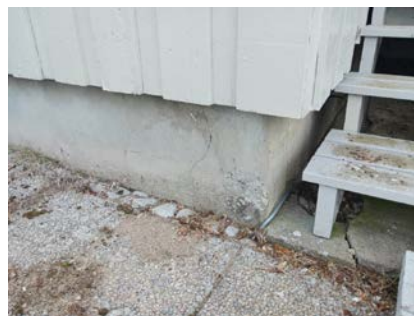
### 1 TG 2 Terrengforhold

Tilnærmet flatt terreng ved deler av synlige grunnmur. Terreng skal ha fall minst 2 cm pr. meter og minst 3,0 meter ut i fra grunnmur.
